El Palau d'En Bou de Valencia

Arquitecturas superpuestas

Rafael Soler Verdú *

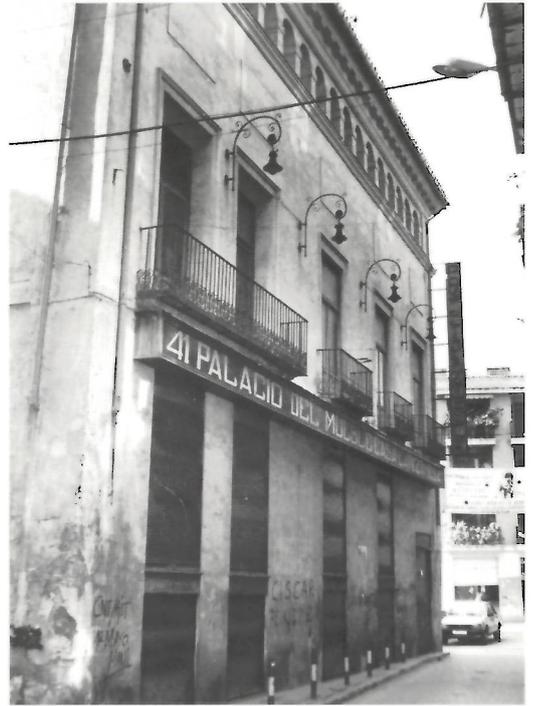
1 Fachada a la calle Correjería, antes de la restauración

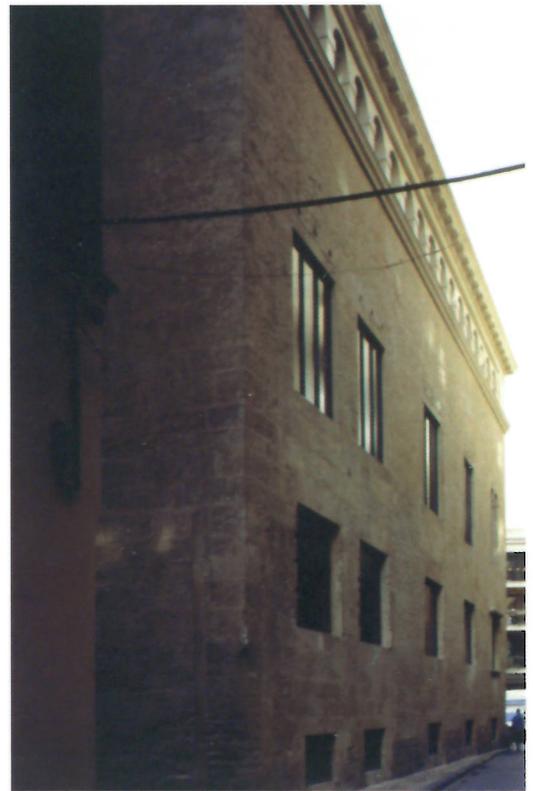
2 Fachada a la calle Correjería después de la restauración

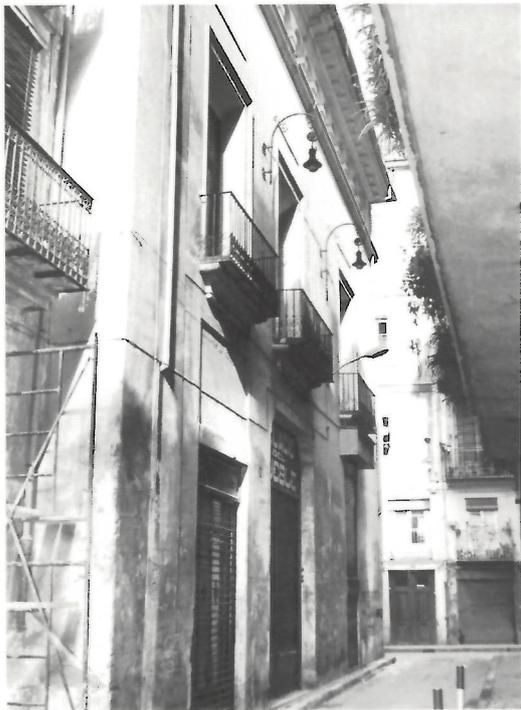
9

9. Fachada a calle En Bou, antes de la restauración

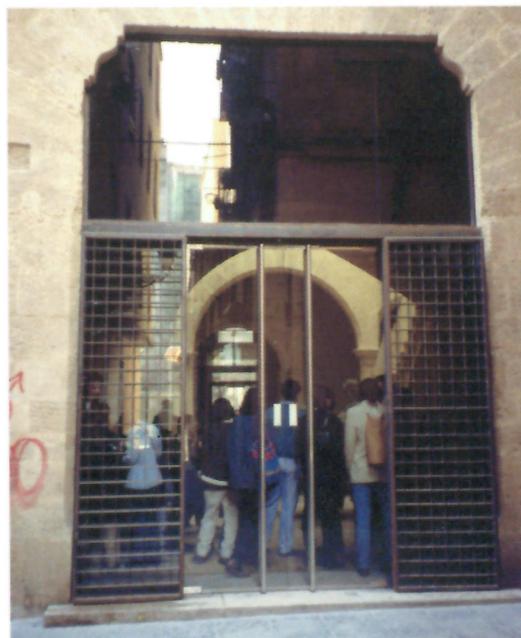
10

10. Portada de acceso principal por calle En Bou, después de la restauración

En la puerta de acceso, la importante intervención neoclásica que transformó el arco en hueco adintelado fue analizada con detalle. La actuación había consistido en: El recorte de las dovelas de la hoja exterior, para adecuarla a la geometría adintelada, incluso afectando a las jambas de modo asimétrico. En la hoja interior, en lugar del esperado arco rebajado de sillería, posiblemente destruido o dañado al adintelar el hueco, apareció un arco de fábrica de ladrillo, que manifestaba graves patologías. En nuestra intervención se ha debido realizar una delicada operación de refuerzo estructural.

La creación posterior del balcón superior se había realizado invadiendo el alzado del arco, superponiéndose las molduras del mismo sobre las dovelas en una actuación impropia de escasa calidad. La intervención además de resolver el grave problema estructural, elimina los enfoscados recientes, para que pueda leerse la intervención neoclásica sobre el arco medieval. No se restituye de nuevo a su estado original. Ello obligaría a operaciones constructivas poco convincentes, y a un adentramiento en el terreno de las hipótesis, ya que ni siquiera es posible determinar con certeza la línea del intradós. Un acristalamiento abre en una actitud simbólica, el *palau* a su calle, a su ciudad.

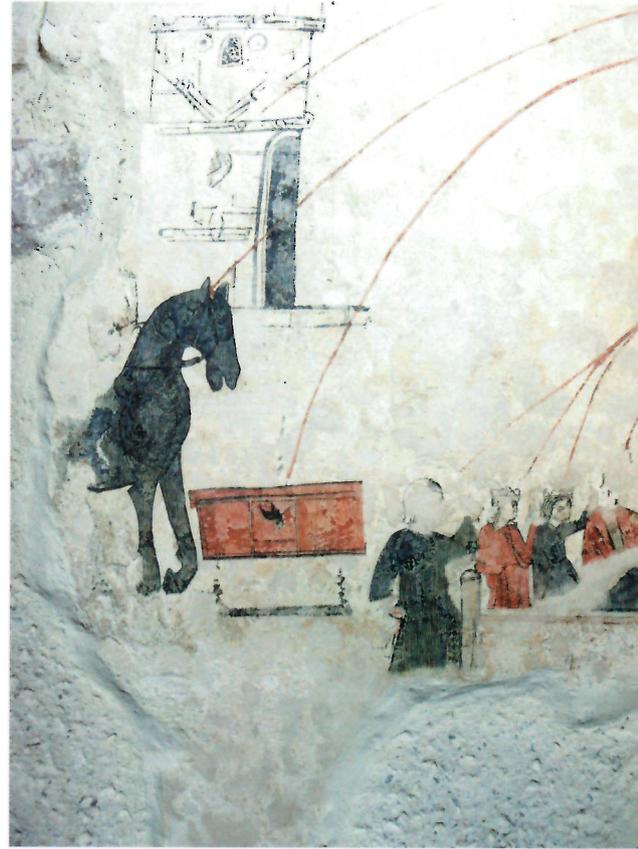
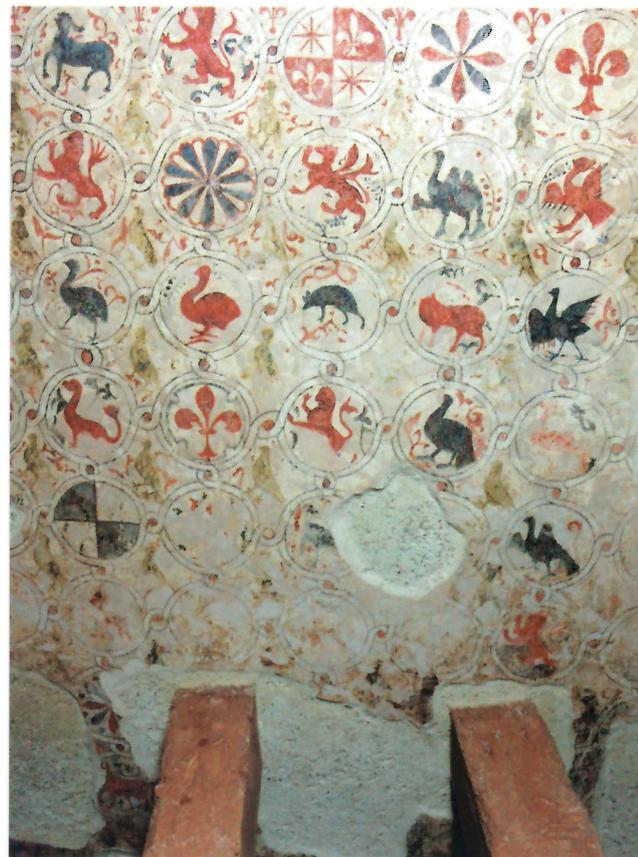
11 y 12

11 y 12. Pinturas murales góticas descubiertas: fragmentos del zócalo y de la parte superior

Durante los estudios previos, al realizar unas catas en el muro medianero sur a nivel de planta noble para estudiar las características constructivas de las fábricas, se puso al descubierto la existencia de restos de pinturas murales ejecutados directamente sobre el paramento del muro tapial. Se encargó urgentemente a las restauradoras Magdalena MonraVal y Laurence Krougly su protección y estudio. Cronológica y estilísticamente las pinturas góticas aparecidas cabría situarlas entre final del siglo XIV y la primera mitad del XV. Estas fechas sólo podrán ser confirmadas cuando se finalice su estudio técnico, estilístico e histórico en profundidad y podamos llegar a precisar su cronología.

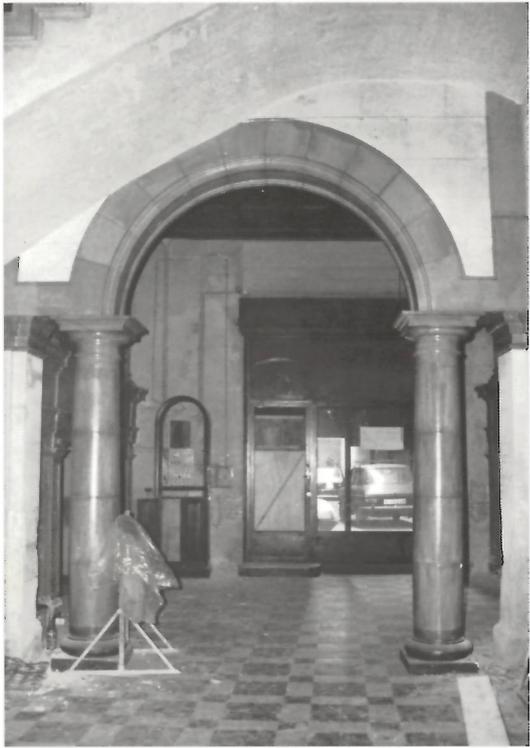
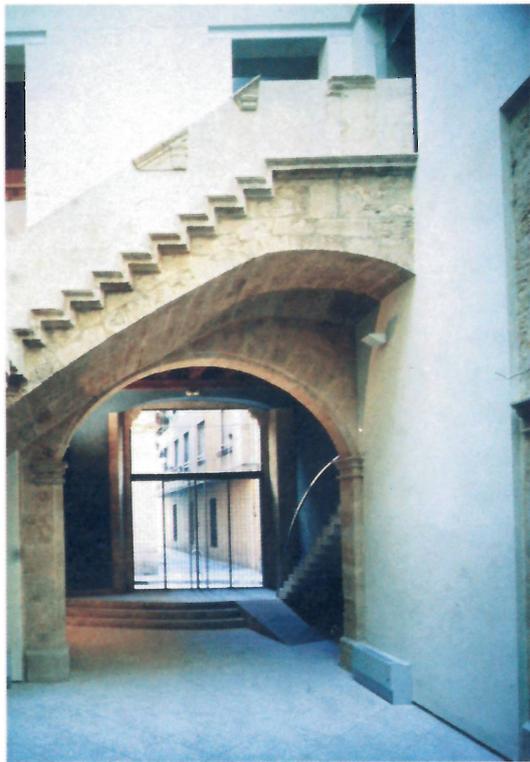
13 y 14. Vista desde el patio interior hacia la calle En Bou, antes y después de la restauración

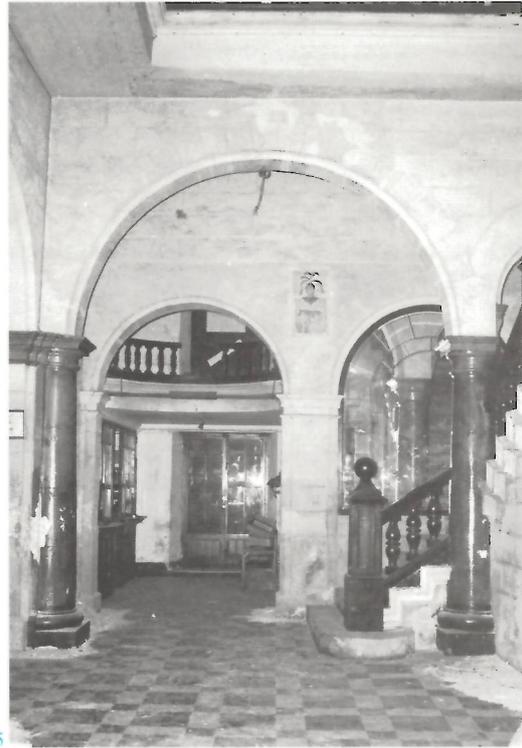
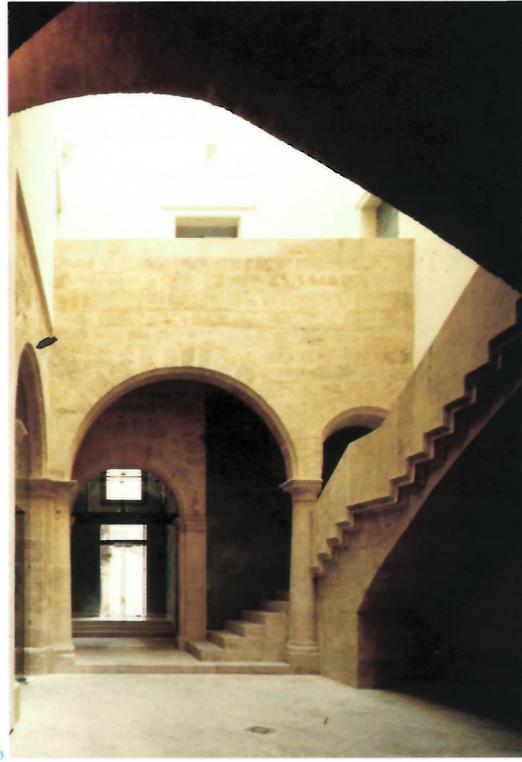
15 y 16. Vista desde el patio interior hacia la calle En Pina, antes y después de la restauración

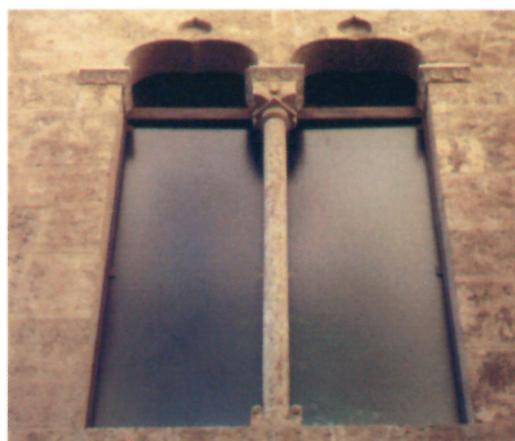
18

18. Ventanal de planta noble reconstruido

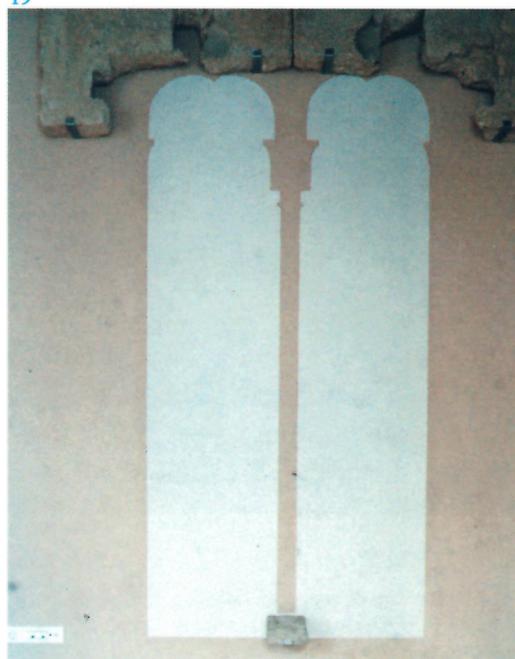
19

19. Fragmentos encontrados de dintel y basa, colocados en una reproducción pictórica del ventanal en el paramento interior enfrente a la ventana reconstruida

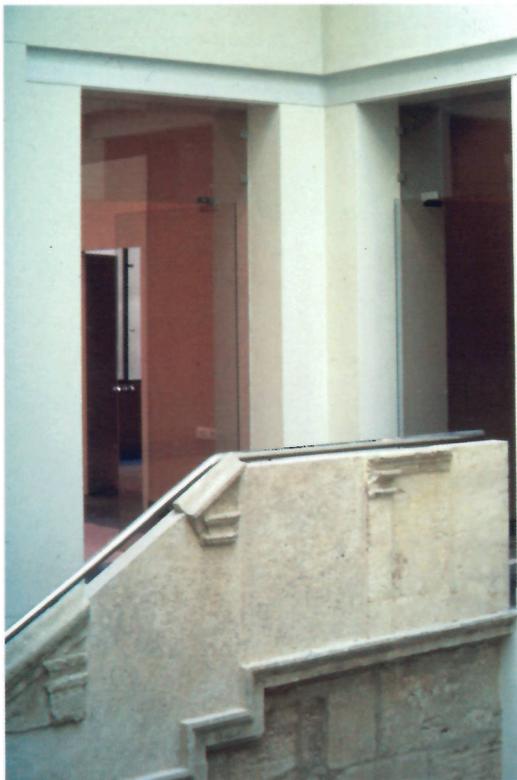
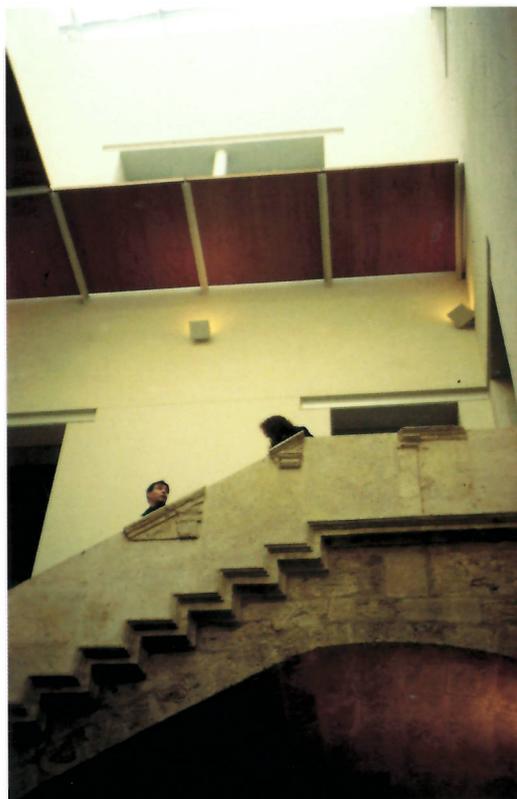
20 y 21. Escalera de honor. Anastilosis con fragmentos originales encontrados y recuperación de la moldura del peldaño

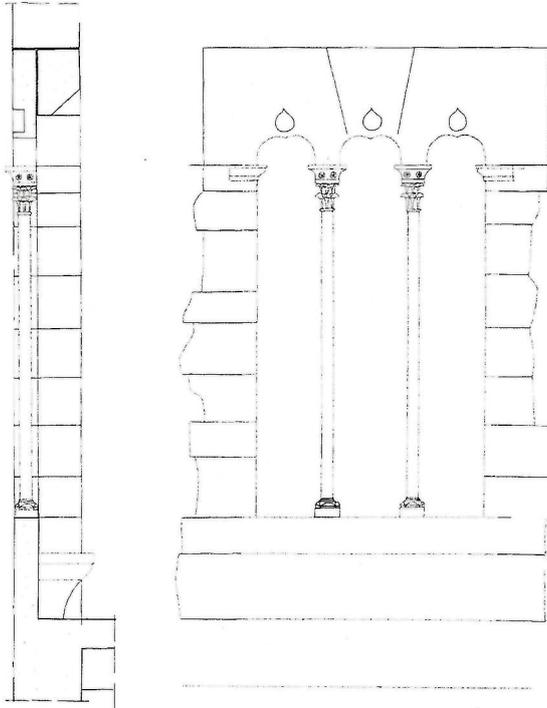
22

- 22. Restitución ideal de ventanal de planta noble. La solución constructiva del dintel hace estructuralmente innecesarias las columnillas, por lo que no han sido colocadas en la restauración ante la duda de su existencia anterior
- 23. Ventanal de la entreplanta. Estudio de la molduración a partir de los fragmentos encontrados
- 24. Levantamiento gráfico del fragmento de capitel (ábaco) encontrado durante los trabajos de restauración
- 25. Levantamiento gráfico del único fragmento de basa encontrado, colocado en el interior de ventanal de planta noble

Si analizamos la solución constructiva primitiva, deducimos que se trata de un dintel resistente, de tres dovelas con una clave central, donde no son imprescindibles las columnillas. Es posible que fueran añadidas posteriormente debido a razones estilísticas, no estructurales. La solución de nuestra intervención, deja abierta la lectura, la interpretación, revalorizando la fábrica gótica original.

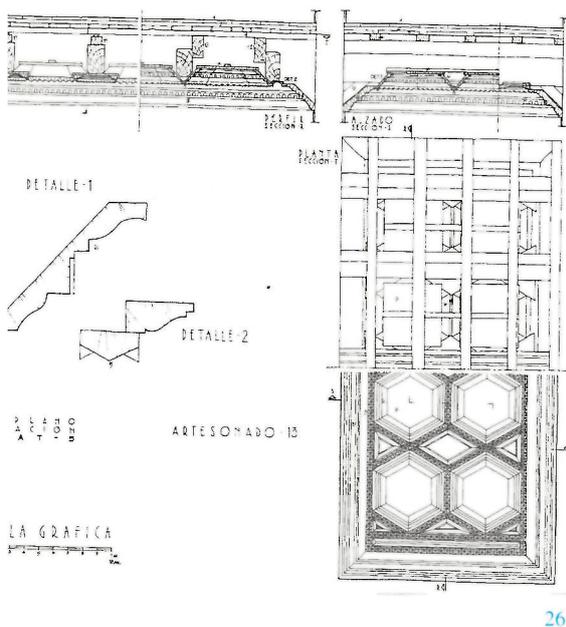
26

26. Levantamiento gráfico y estudio de artesonado en planta baja

Esta documentación, junto con un levantamiento del cuadro patológico, ya que estaban atacados por xilófagos, ha servido de base para la posterior restauración al definir con precisión características constructivas tales como escuadrías de vigas, alfarjías, tableros superiores, dimensiones de interejos y luces de vanos.

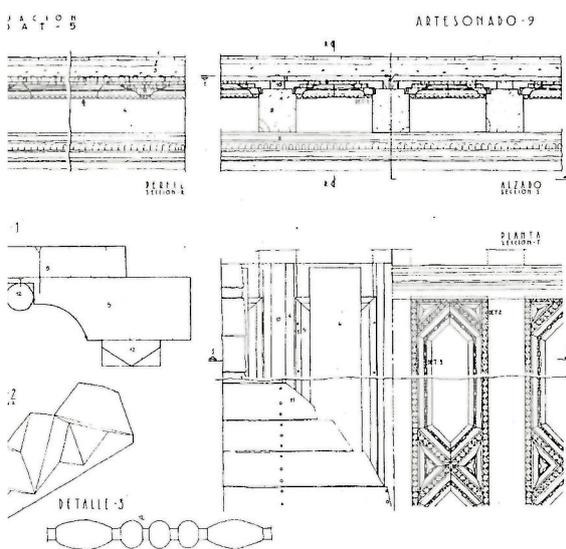
27

27. Levantamiento gráfico y estudio de artesonado en planta noble

En resumen, nos encontramos ante unos artesonados apenas modificados, con graves problemas patológicos. Las modificaciones sufridas durante la vida del edificio habían consistido en un profundo tratamiento de limpieza y decapado y posterior repintado con tinte y barnices de baja calidad, que había eliminado cualquier resto de decoración pictórica.

La intervención restauradora planteó la conservación de los mismos por lo que hubo que realizar una serie de operaciones de refuerzo, de tratamientos y de prótesis en actuaciones a menudo delicadas y complejas. De manera esquemática citaremos las siguientes actuaciones: eliminación de rellenos sustituidos por losas de hormigón aligerado, tramado de conectores entre las vigas y las losas, sustitución de elementos de escayola u otros muy deteriorados, tratamiento antitérmico, refuerzos con armaduras de fibra de vidrio, o en casos excepcionales forjados autoresistentes sobre el artesonado. En los forjados históricos, se procedió con el mismo criterio. No es posible detallar todas las operaciones realizadas, brevemente citadas, que han permitido mantener el sistema constructivo inicial, conservando no sólo su concepción original sino también su materialidad.

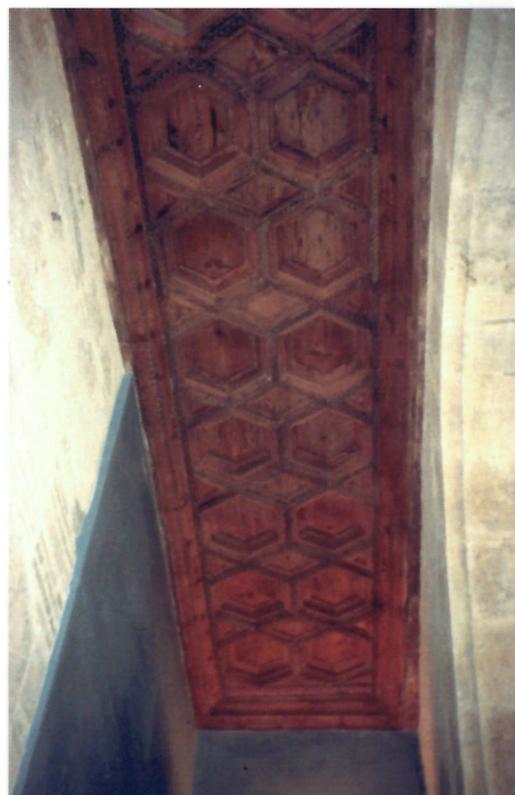
28

28. Vista general del artesonado del techo de planta baja, en inicio a acceso a escalera

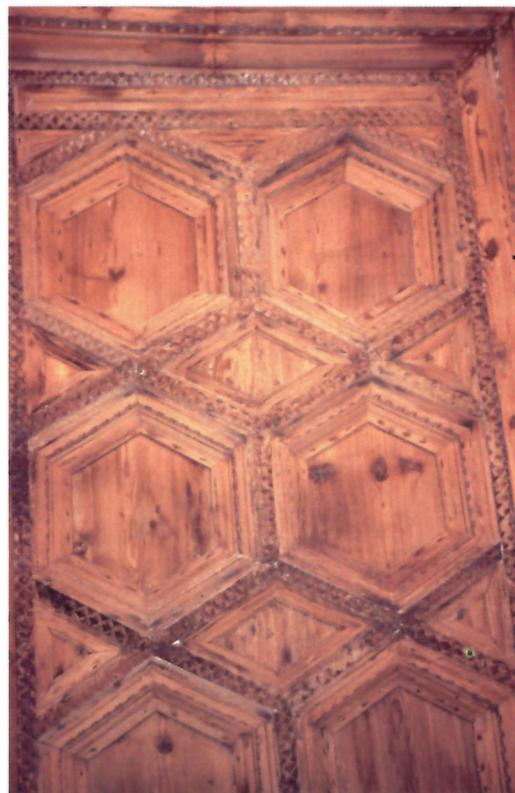
29

29. Detalle de artesonado

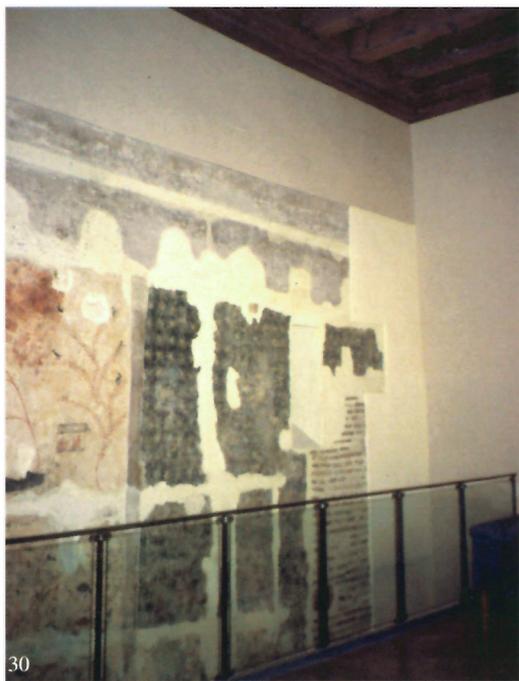
30. Pinturas murales, parte superior. Con trazas de antiguos artesanados y muros transversales.

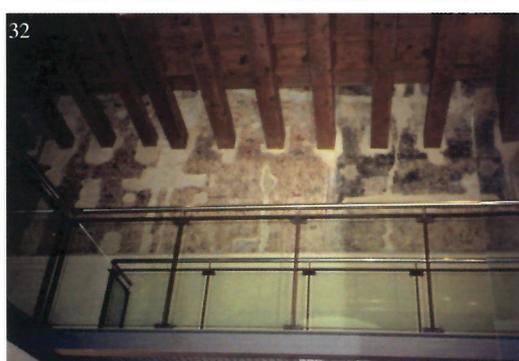
32. Pinturas murales, zócalo inferior. Se han vaciado los casetones de forjado junto al muro para recuperar su continuidad, sin destruir dicho forjado.

dos consistente en el vaciado los casetones en su intersección con el paramento mural, permite la contemplación unitaria de las pinturas pero manteniendo el conjunto del artesanado. Su eliminación, desmontaje o desplazamiento destruiría la planta noble, en cambio el vaciado parcial de las dos líneas de casetones próximas al paramento de la medianera, permite ver las pinturas en su continuidad y mantiene los espacios, la composición de la planta noble y sobre todo invita a la lectura de las arquitecturas que se superponen, que de esta forma conviven.

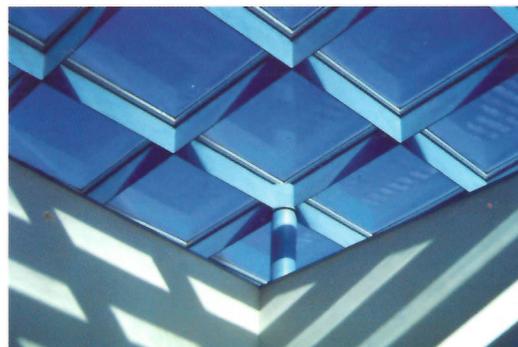
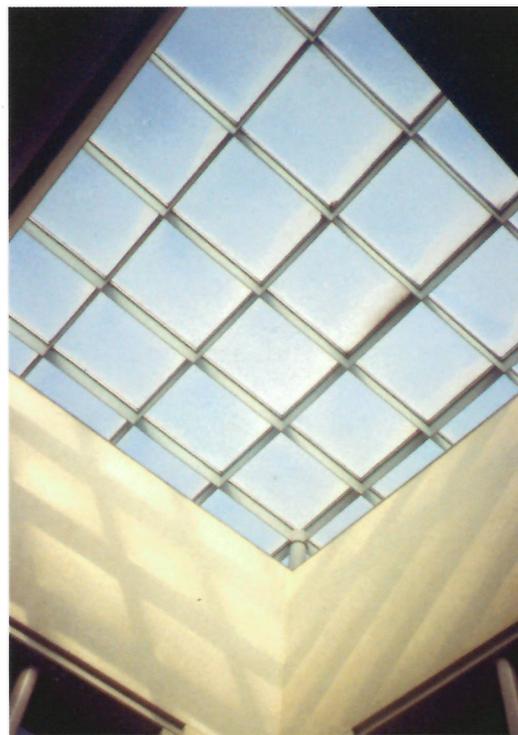
33 y 34. Cubierta elevada, para ventilación continuada, de vidrio de seguridad sobre una estructura reticular de acero.

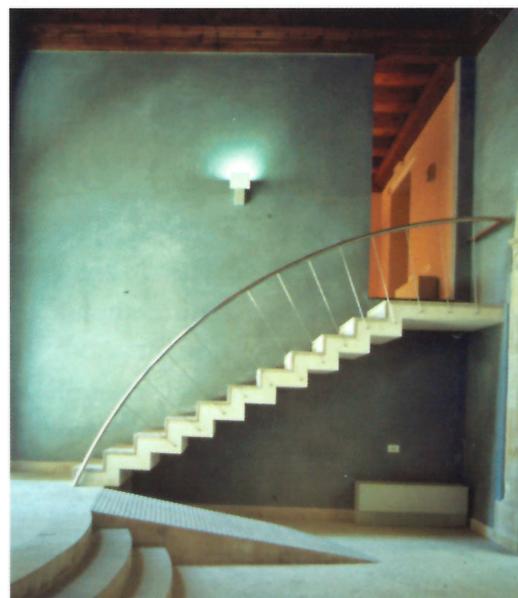
35

35. Recuperación tipológica del muro y escalera de entreplanta destruidos antes de la restauración
