LA FACHADA DE LA IGLESIA DE SAN ISIDORO DE OVIEDO

Etapas de intervención y sugerencias para su conservación y limpieza

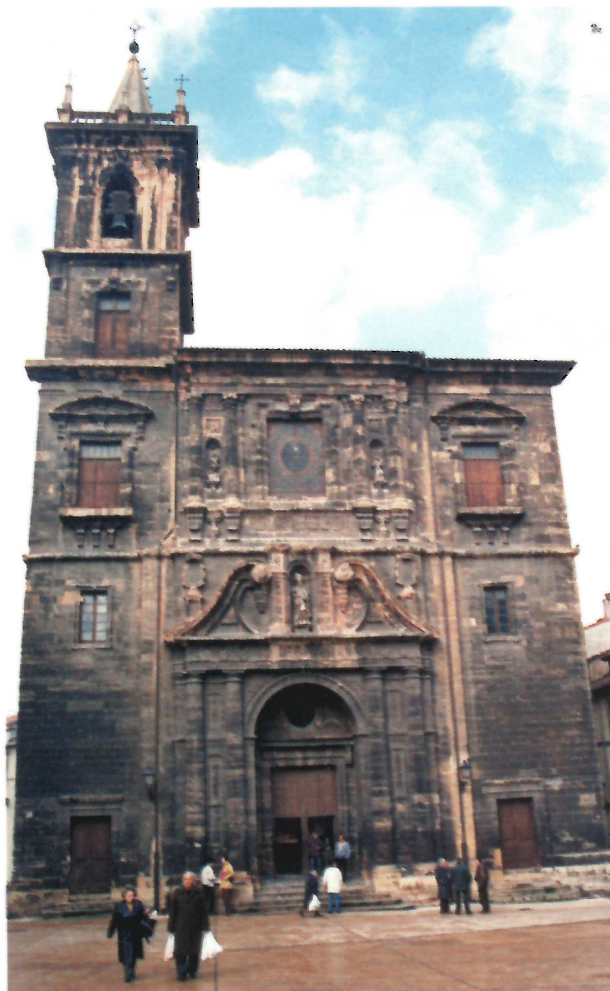
Vista general de la fachada de la iglesia de San Isidoro, de Oviedo. Se observa el ennegrecimiento de la piedra en casi toda la fachada a causa de la pátina de suciedad

A lo largo del tiempo el material particulado sedimentable (polvos, humos, hollín) se ha ido depositando sobre la piedra de la fachada, recubriéndola de una pátina negra de suciedad (fig. encabezamiento). La elevada humedad ambiental y las características intrínsecas de la piedra han facilitado dicho depósito. En conjunto la agresividad del ambiente ha propiciado el avanzado deterioro del material calcáreo, visible en toda la fachada, particularmente notorio en las partes labradas de la misma (figs. 1 y 2). Las lesiones o formas de deterioro más abundantes son las pátinas y costras negras (véase el glosario de términos). Su desarrollo y espesor resulta variable, aunque frecuentemente alcanzan grosores considerables. Suelen contener sales de neoformación (mayoritariamente yeso), lo que en ocasiones lleva a desprendimientos de las capas superficiales (descamaciones y desplagaciones) dejando normalmente al descubierto el sustrato pétreo más o menos desagregado. Otras formas de deterioro presentes en algunos sillares son las acanaladuras y las descamaciones y desplazaciones (fig. 3).

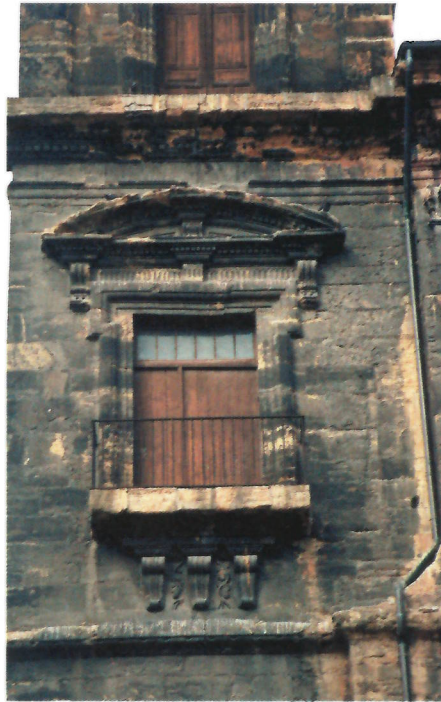
1. Aspecto del balcón izquierdo de la fachada, con abundantes pátinas y costras negras.

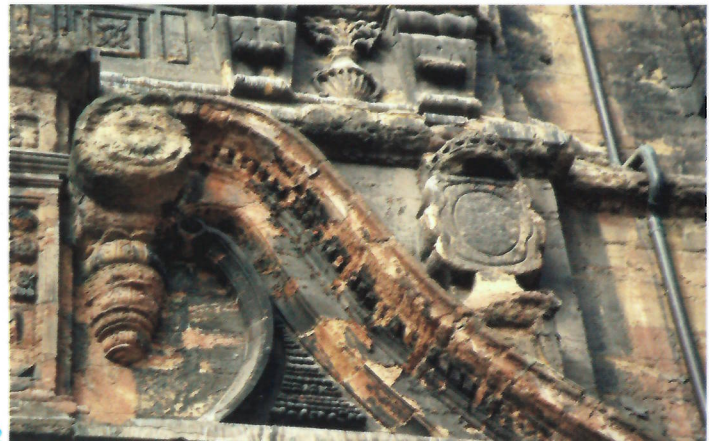
2

2. Detalle de la parte central de la fachada, en la que se observan costras negras con descamaciones que dejan al descubierto el material pétreo descohesionado

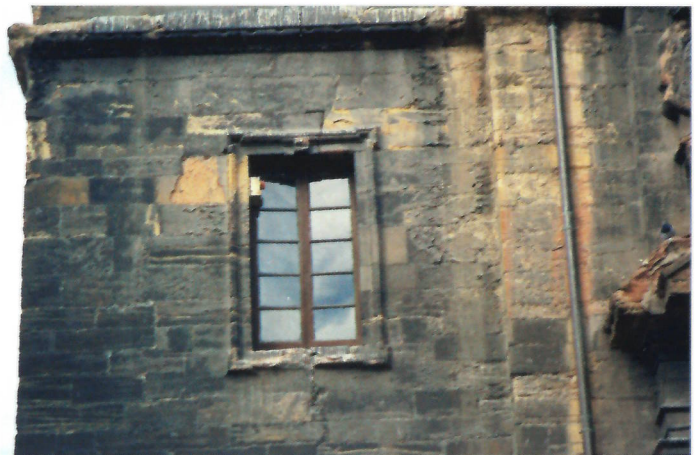
3

3. Acanaladuras y desplazaciones junto a la ventana de la parte izquierda de la fachada

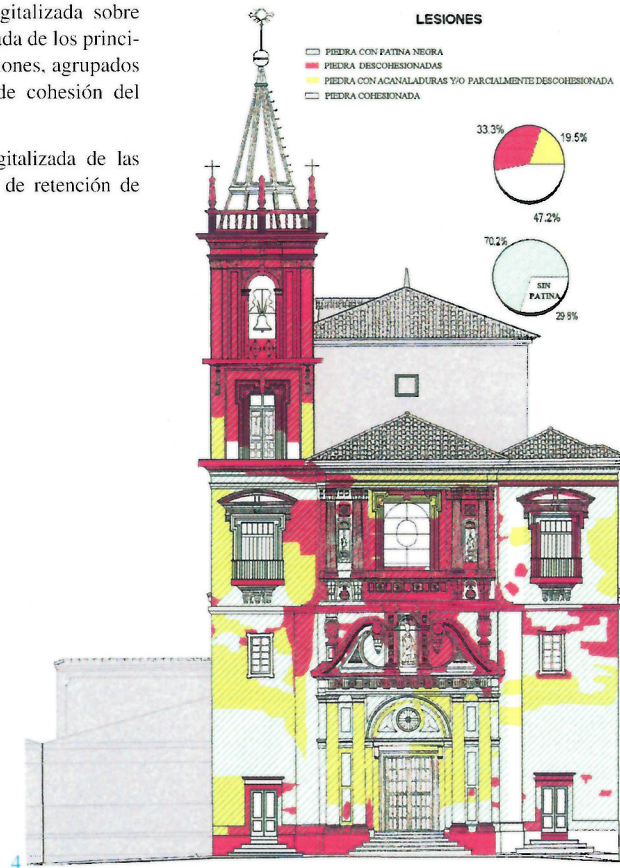
A efectos prácticos de intervención, se ha clasificado el deterioro en tres categorías, según el grado de cohesión de la piedra: piedra conexasionada, piedra descohesionada y piedra parcialmente descohesionada; superponiendo la pátina negra en aquellas zonas en las que está presente. Puede destacarse el elevado porcentaje de superficie afectada por procesos que conducen a la descohesión, sobre todo en la parte media y alta de la fachada (fig. 4).

4. Cartografía digitalizada sobre alzado de la fachada de los principales tipos de lesiones, agrupados según el grado de cohesión del sustrato

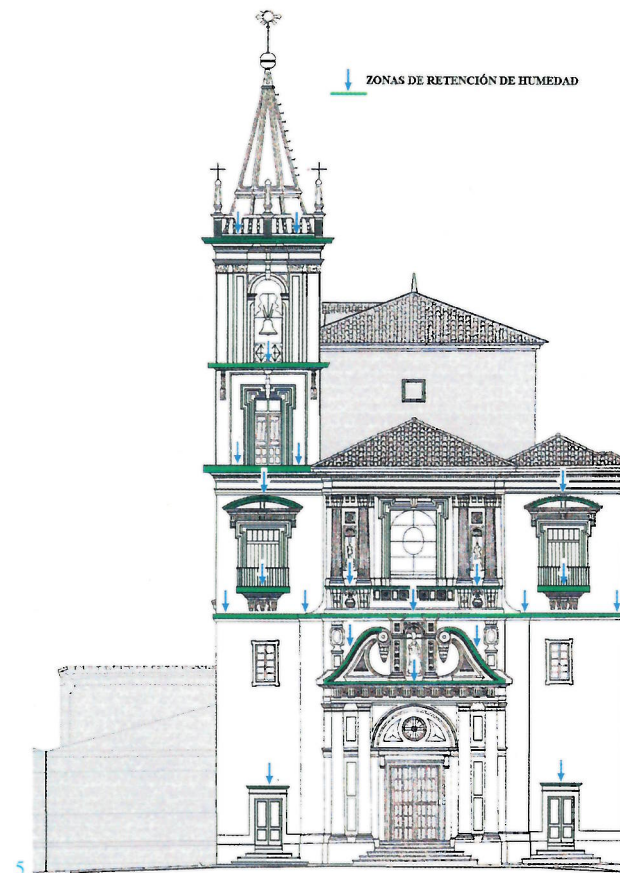
5. Cartografía digitalizada de las principales zonas de retención de humedad

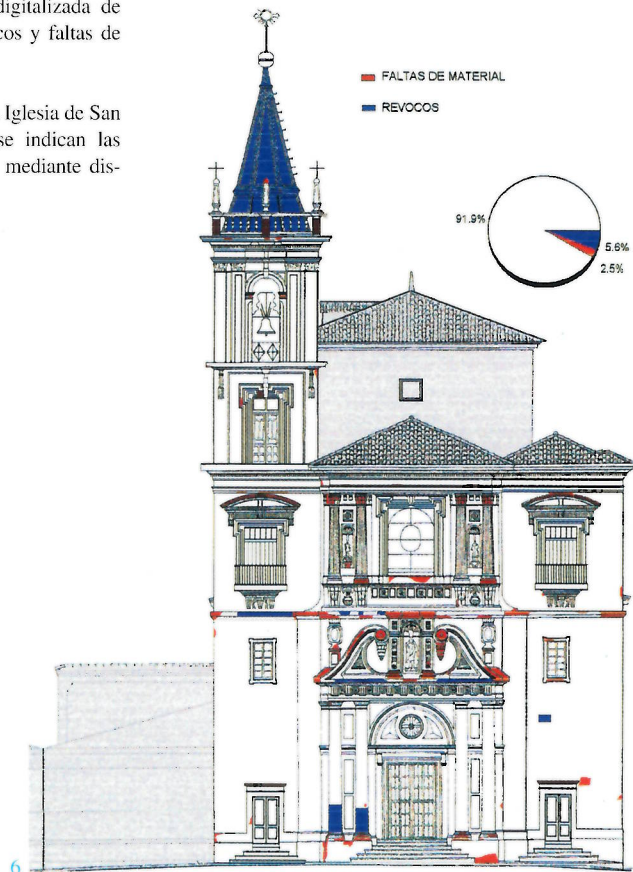
6. Cartografía digitalizada de zonas con revocos y faltas de material

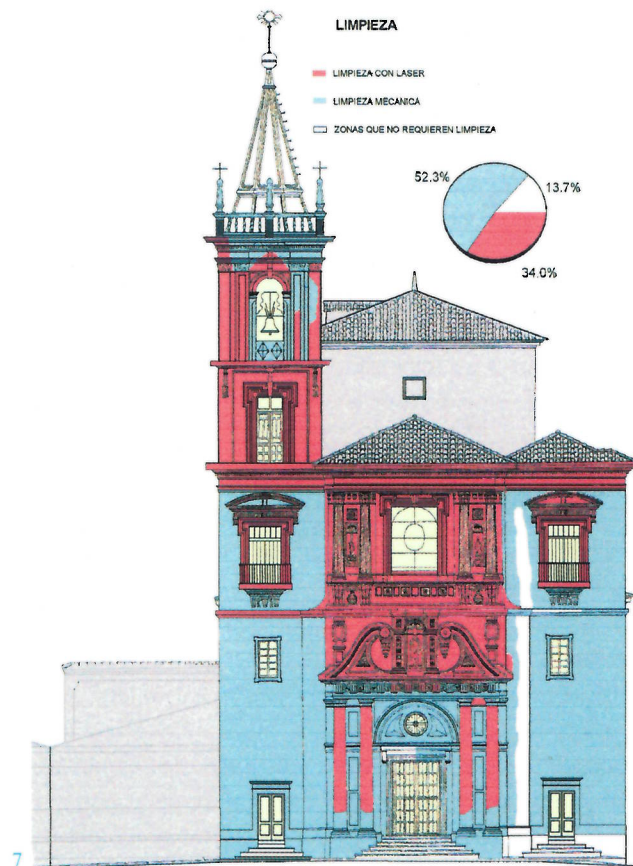
7. Fachada de la Iglesia de San Isidoro donde se indican las zonas a limpiar mediante distintos métodos

son el **láser** para las **zonas más descohesionadas** y el **microchorro de arena seca** para las **zonas más coherentes**. Puntualmente quizás sea necesario emplear el **microtorno**, en sitios donde la suciedad esté muy adherida. La distribución de los métodos de limpieza en la fachada se presenta en el alzado de la fig. 7. En él se recoge también el porcentaje de superficie en la que se aplicará cada método propuesto.

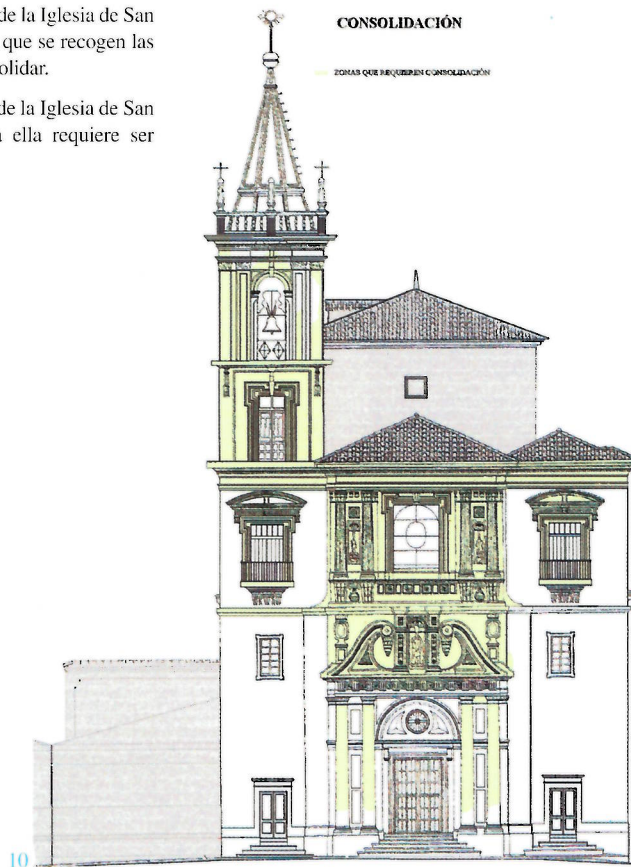
10. Fachada de la Iglesia de San Isidoro en la que se recogen las zonas a consolidar.

La consolidación tiene como fin asegurar la permanencia del material original descohesionado una vez realizada la limpieza. De acuerdo al estado de deterioro de la piedra se recomienda llevar a cabo la consolidación de las zonas que se muestran en la fig. 10, fundamentalmente afecta a las partes labradas. Los productos recomendados han sido experimentados en el laboratorio y con el mismo tipo de piedra.

Concretamente, se recomienda un silicato de estilo para consolidar y una resina epoxídica cicloalifática para sellar fisuras. Esta resina no debería usarse para consolidar toda la masa pétreo, debido a los intensos cambios de color y brillo que provoca en la caliza de Piedramuelle. Es importante asegurar una óptima penetración de los consolidantes, para lo cual se han llevado a cabo pruebas in situ con diferentes grados de dilución, a fin de elegir la más idónea.

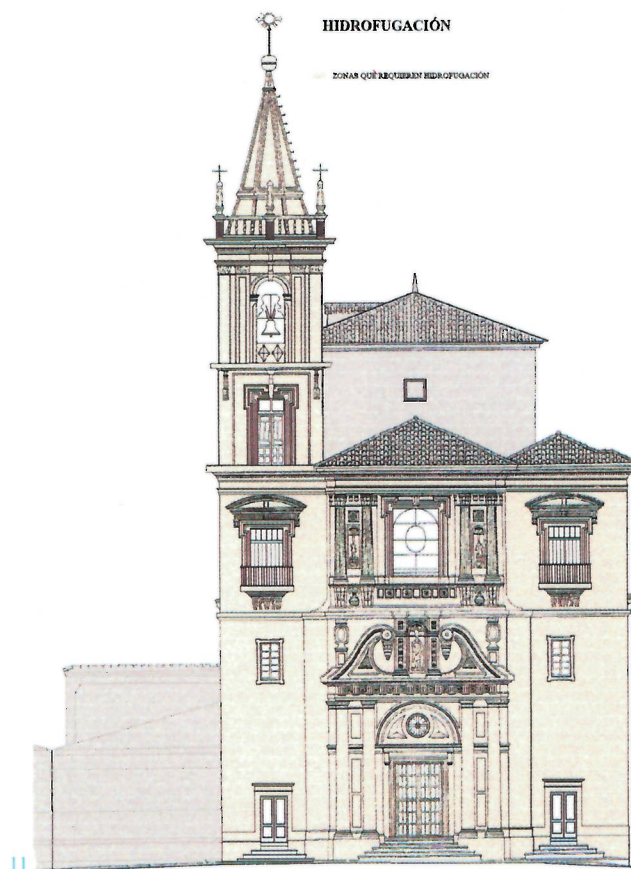
11. Fachada de la Iglesia de San Isidoro, toda ella requiere ser hidrofugada

Debido a la elevada humedad relativa y a la contaminación atmosférica del ambiente donde está emplazada la iglesia, se aconseja hidrofugar la fachada en su totalidad una vez limpia, consolidada y rejuntadas las uniones entre hiladas (fig. 11). Este tipo de tratamiento protege a la piedra de la deposición de partículas sólidas a aerosoles, además de preservarla de la humedad en general.

En este caso se sugiere aplicar una silicona, seleccionada entre las ensayadas en el laboratorio. Previamente deberán hacerse pruebas in situ para delimitar el modo y número de aplicaciones que conviene hacer, de forma que la superficie de la piedra quede convenientemente hidrofugada, pero sin brillos.

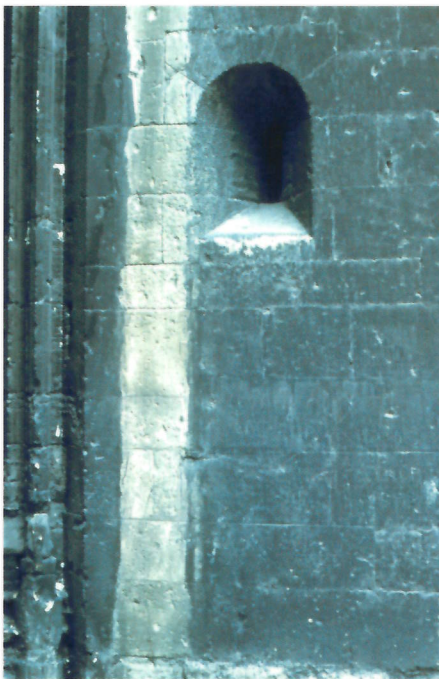
12. Pátina de decoloración. Catedral de Oviedo

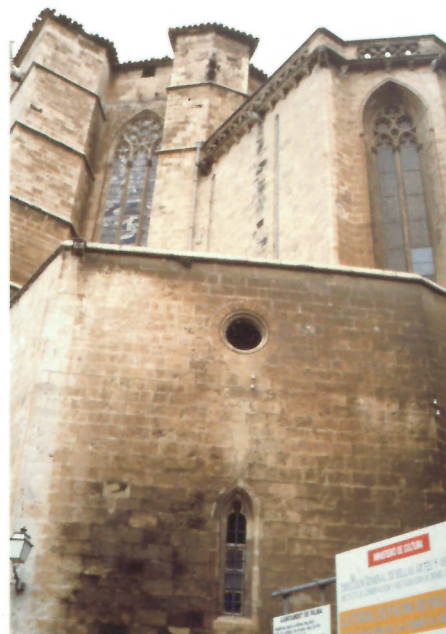
15. Pátina cromática. Catedral de Palma

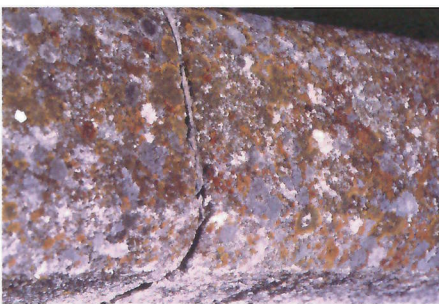
13. Pátina biológica (biogénica). Catedral de León

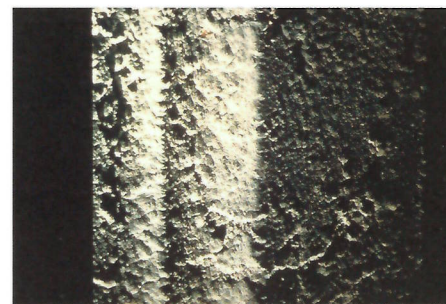
16. Ampollas. Catedral de Oviedo

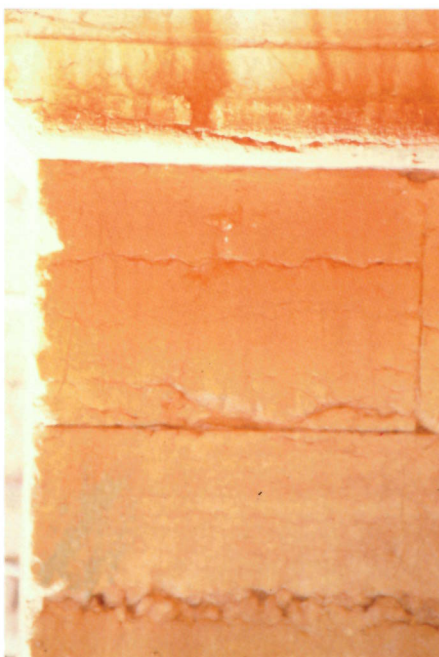
14. Pátina de tinción. Catedral de León

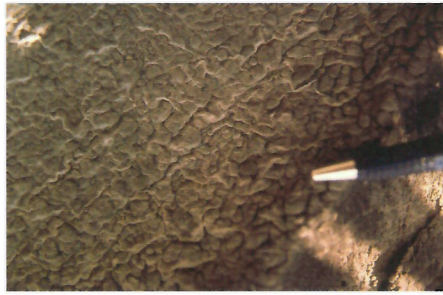
17. Depósitos de polvo. Catedral de Burgos

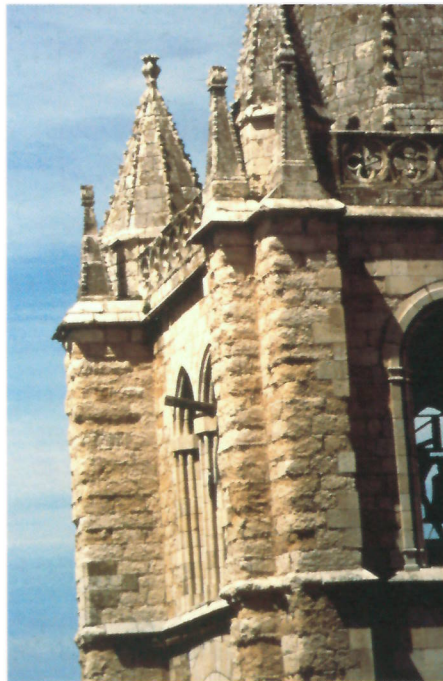
18. Descohesión. Catedral de León

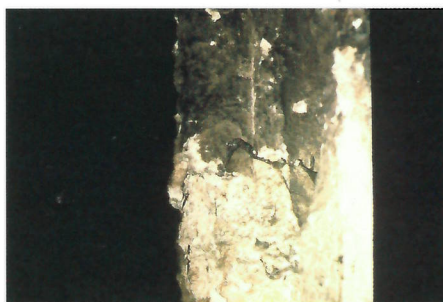
19. Desmoronamiento. Claustro de la catedral de Burgos

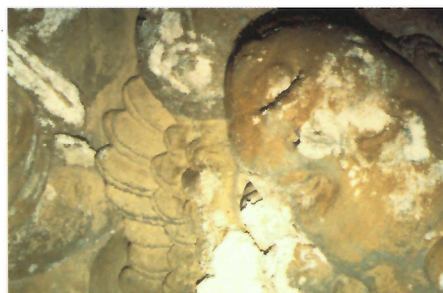
20. Eflorescencias. Catedral de Murcia

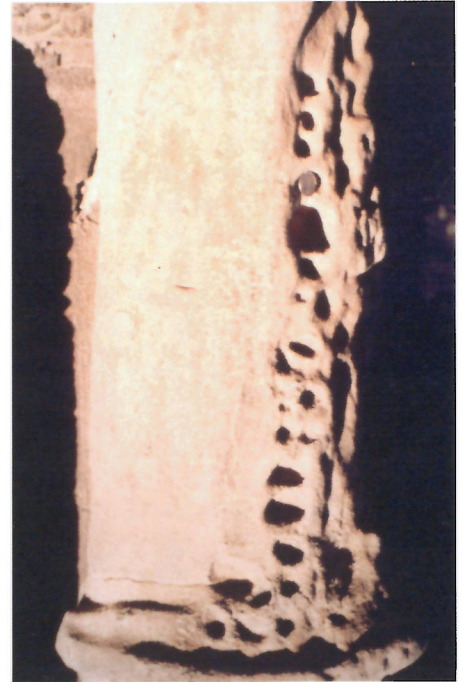
21. Alveolización. Palacio de Revillagigedo (Gijón)

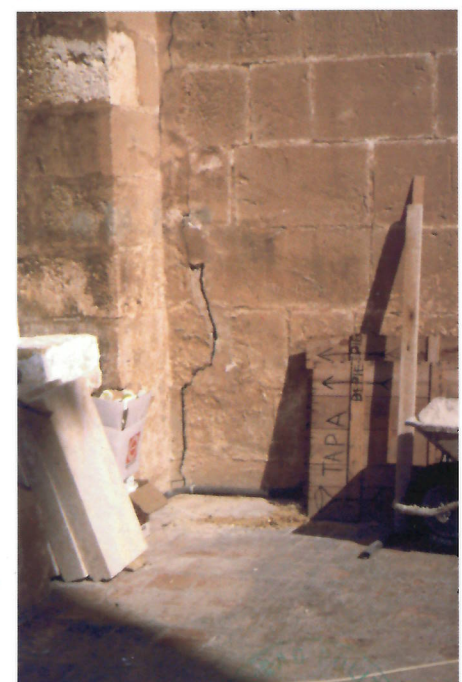
22. Fisuras. Catedral de Palma de Mallorca
