Restauración de la ornamentación dorada

Salas nobles del palacio del Barón de Ariza

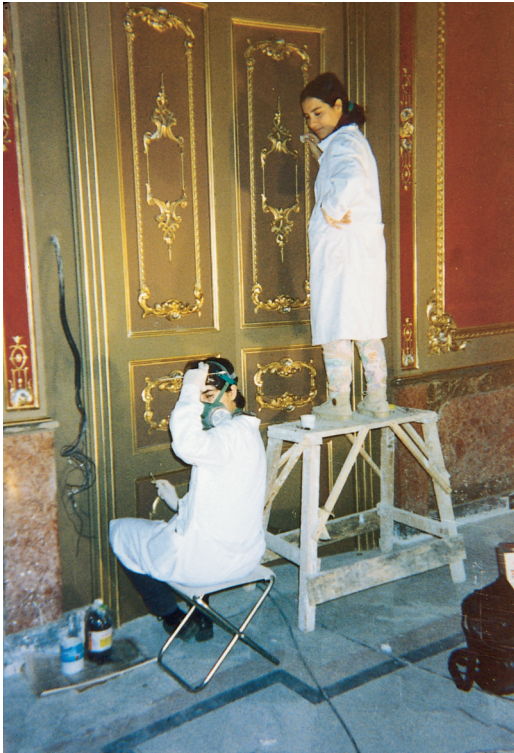
1

1. Procesos de intervención en las puertas y contraportas del salón central. Limpieza y consolidación de las molduras doradas

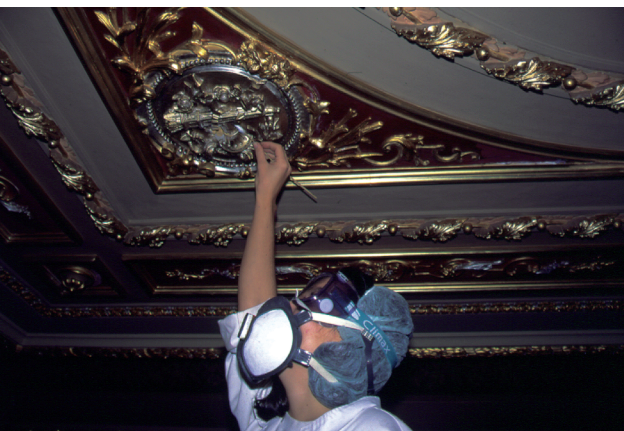
2

2. Limpieza de los escudos plateados pertenecientes a la ornamentación del artesonado salón central

En las superficies ornamentadas con plata fina (aleación con contenido de plata mayor de 800 ctsmas.), se procedió igualmente a su limpieza ya que estaba cubierta, como el resto del conjunto, por un estrato de goma laca que la hacía aparecer amarillenta, procediendo a su restitución por zonas o a su rehabilitación con cera de plata fina.

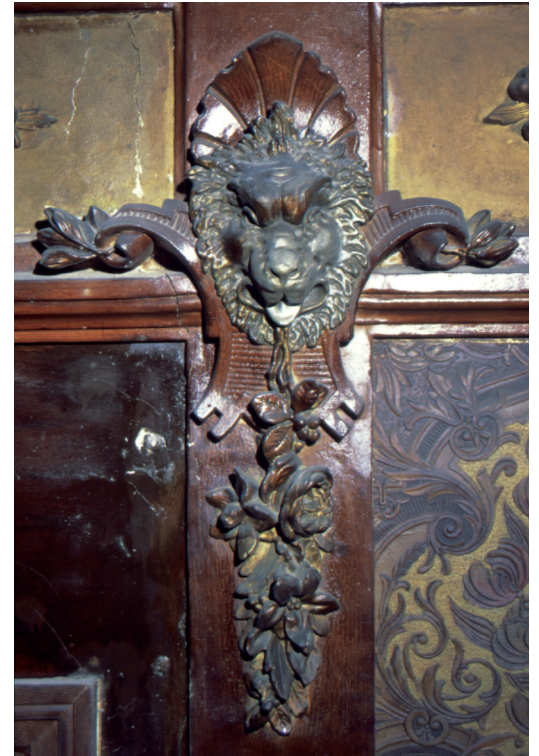
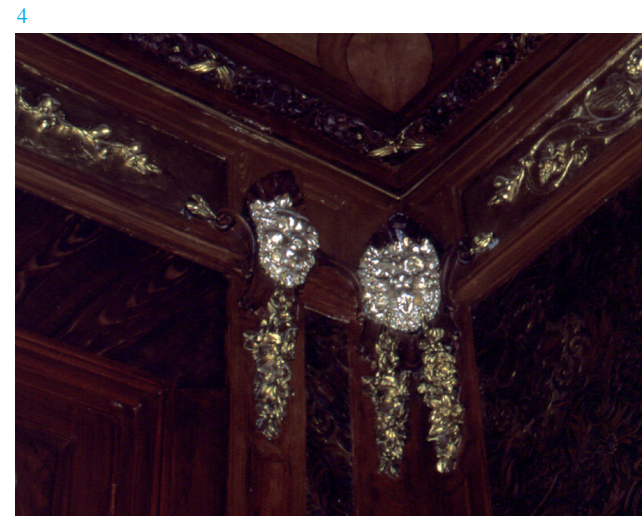
Por otra parte también determinamos e intervenimos los glifos existentes como cabezas de león que delimitan las esquinas y las puertas de entrada a la sala, realizados en yeserías plateadas con plata fina, oxidada y por tanto ennegrecida por formación de sulfuro de plata, la cual fue recuperada y respuesta según necesidades específicas.

3 y 4. Detalle de los glifos plateados de la Sala biblioteca antes y después de los procesos de restauración
