Restauración de la imagen de Santa María Portada norte de la Concatedral de Castellón

José Luis Roig Salom *

La trágica demolición de la Iglesia de Santa María de Castellón trajo consigo la destrucción de la imagen de la Virgen con el Niño que presidía el tímpano de la portada norte. Varios fragmentos recogidos entonces por un transeúnte han esperado más de cincuenta años para ver la luz, y constituirse en la base de un interesante ejercicio de anastilosis que ha devuelto al nuevo templo la imagen recuperada.

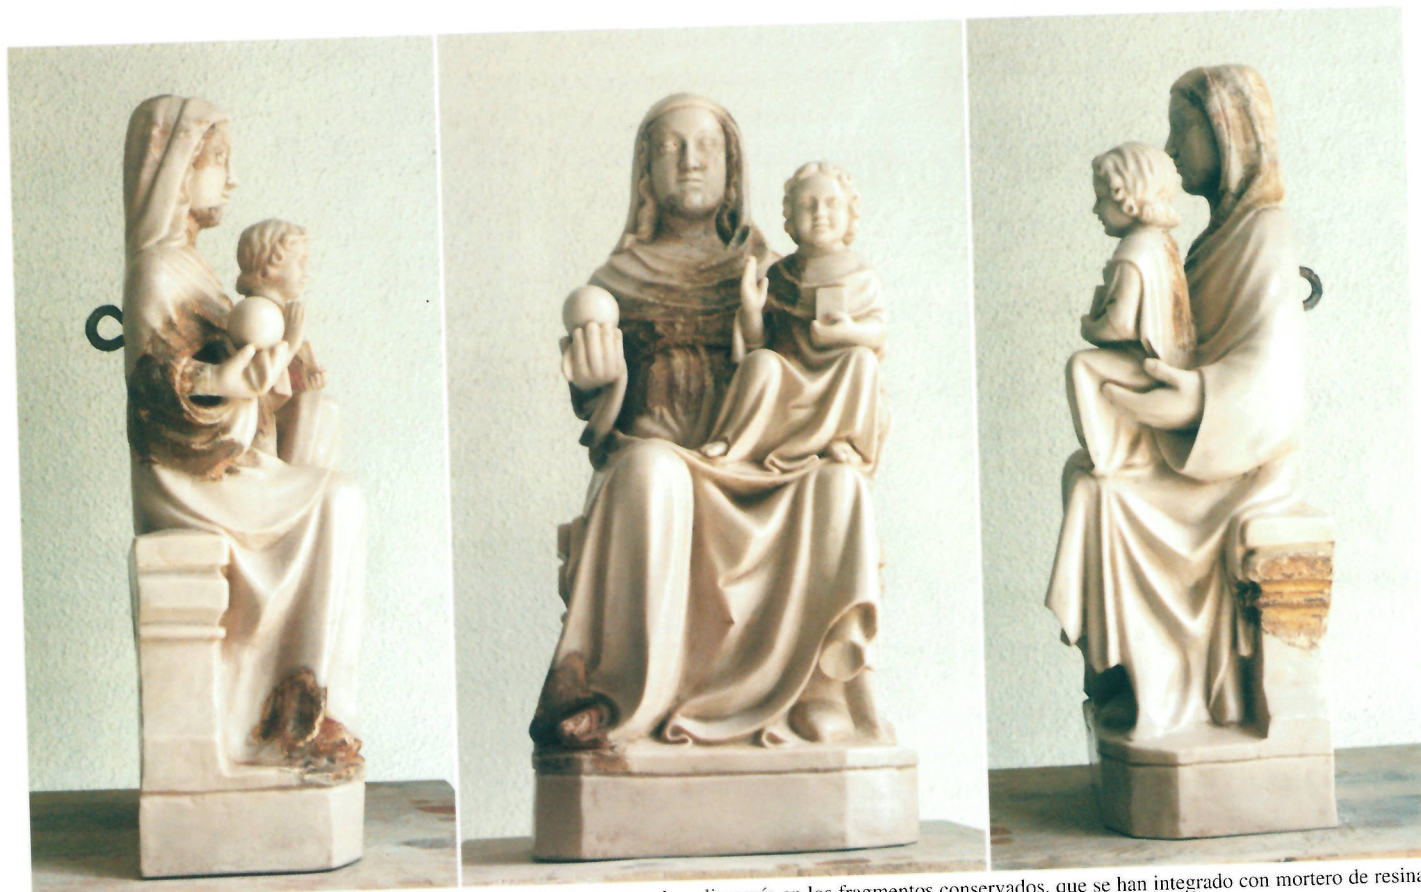
Imagen finalizada. Perfiles y vista frontal. Se pueden apreciar los restos de policromía en los fragmentos conservados, que se han integrado con mortero de resina Gel-Coat y micronizado de alabastro. A la superficie pulida, se le aplicó una ligera pátina

Llevada a cabo esta operación, se preparó un mortero compuesto por una resina termo-endurecible tipo *Gel-coat*, con características tixotrópicas y un micronizado de alabastro. El color blanco del mortero se modificó ligeramente con una breve adición de pasta de color ocre, consiguiendo con ello una discernibilidad menos agresiva visualmente con respecto a los fragmentos. Ello aseguraba una lectura normalizada del conjunto, que se consideró la más adecuada en función de un criterio respetuoso a una iconografía, en su doble vertiente de museizable y de culto. Este tipo de mortero se caracteriza por su absoluta hidrorrepelencia, lo cual garantiza además de la fidelidad de la reproducción, su durabilidad y buen comportamiento ante cualquier tipo de alteración físico-química, propia de los materiales pétreos. Polimerizado el mortero se desmoldeó la réplica, resultado de la suma de la volumetría reintegrada y de los fragmentos conservados. A continuación se procedió al repaso de las juntas perimétricas de contacto del mortero con los fragmentos.

Finalmente, se pulió la parte volumétrica de la reintegración escultórica, aplicándole una ligera pátina, limpiándose por último la suciedad depositada en los restos de policromía.

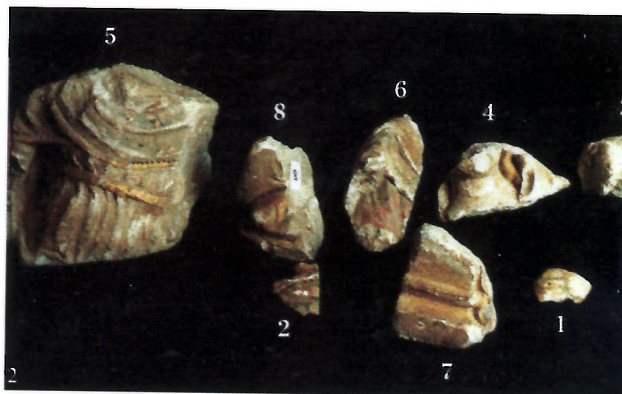
- 1- Fragmentos, el de menor dimensión de todos, perteneciente a la parte superior-posterior de la cabeza. Se observa en él, parte del orificio cilíndrico que correspondería al anclaje de la corona.

- 2- Fragmento del manto de la cabeza y pequeña porción de cabello y frente, de la parte superior izquierda.
- 3- Fragmento superior de la mascarilla, con porciones de cabello y manto a ambos lados. Presenta una discontinuidad superficial en el ojo izquierdo, escoriación en el párpado inferior del ojo derecho y faltante volumétrico en la nariz.

- 4- Fragmento inferior de la mascarilla y cuello. Porciones de manto y cabello en la izquierda y fuerte escoriación en la barbilla.
- 5- Fragmento del torso con ropaje de la Imagen de la Virgen. Es el de mayor dimensión. Su configuración escultórica corresponde a la volumetría superior e inferior del ceñidor, así como parte del manto sobre el hombro derecho y superficie de fractura con orificio de anclaje del brazo derecho.

- 6- Hombro y fragmento del torso derechos de la Imagen del Niño. Se aprecia la superficie de fractura del brazo derecho.
- 7- Fragmento moldurado de la parte superior izquierda de la cátedra o sitial con pequeña porción de manto.

- 8- Fragmento de ropaje pie derecho calzado con fuerte escoriación en la punta. Pequeña porción del zócalo del pedestal.

Todos los fragmentos, presentaban restos de policromía.

1. Fotografía de la imagen original, anterior a su destrucción. (Archivo Mas)
2. Imagen de ocho fragmentos conservados con restos de policromía
3. Micrografía de electrones secundarios, mostrando en detalle las características texturales de la superficie de fractura de uno de los fragmentos de la imagen

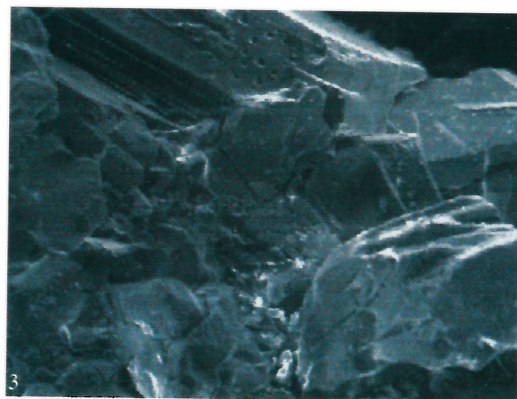
binocular, microscopía petrográfica y electrónica) se determinó que se trataba de un material uniforme y cristalino beige claro. Se observan alineaciones de minerales de tipo pirítico.

No reacciona con ácido clorhídrico al 10% excepto junto a las piritas. Por lo tanto no se trata de una caliza ni de un mármol sacaroideo, como tampoco de un mármol dolomítico, pues no presenta composición de carbonato de magnesio.

Lo rayaba fácilmente el acero y por otra parte, poseía el tono mate de los materiales yesíferos sacaroideos o alabastrinos.

Esta apreciación quedó confirmada en el análisis microquímico realizado directamente sobre la fase cristalina en la microsonda electrónica, que determinó la importante presencia de sulfato de calcio. Por lo tanto se trataba de un sulfato o variedad de yeso, denominado alabastro.

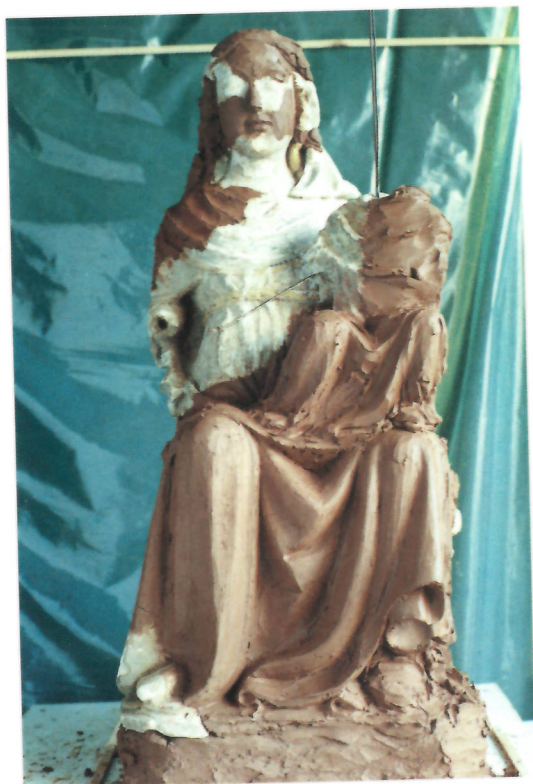
4

4. Proceso de modelado. Forjado de la volumetría. Ubicación secuencial de los fragmentos

En primer lugar se construyó un armazón para proceder al anclaje del fragmento mayor. Seguidamente, con arcilla se fue forjando la volumetría de la Imagen, ubicando secuencialmente el resto de cada uno de los fragmentos en su lugar correspondiente, conforme iba avanzando el proceso de modelado. Al no existir documentación gráfica de la cabeza del Niño, se realizó el modelado tomando como referencias imágenes góticas con Niño similares a la que nos ocupa.

En los fragmentos que presentaban fuertes escoriaciones o pérdida de material, se repusieron los faltantes ajustando la nivelación volumétrica de transición del modelado con respecto a los fragmentos conservados.

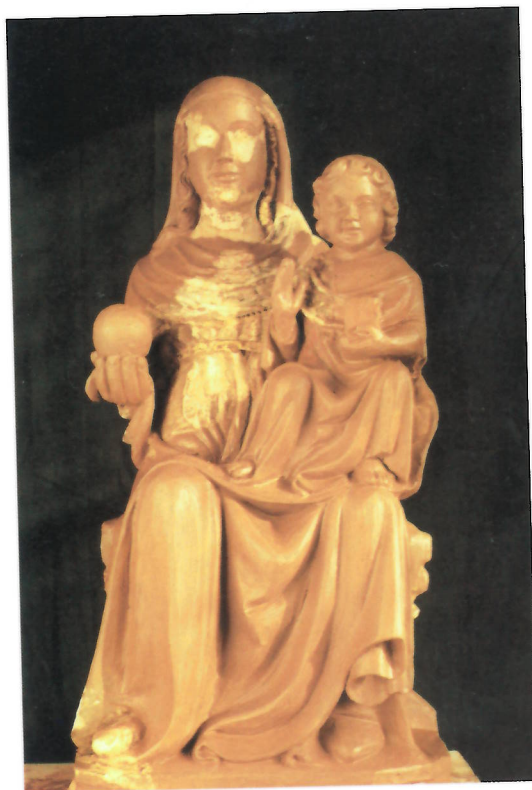
5

5. Terminación del modelado con los ocho fragmentos integrados en su lugar correspondiente

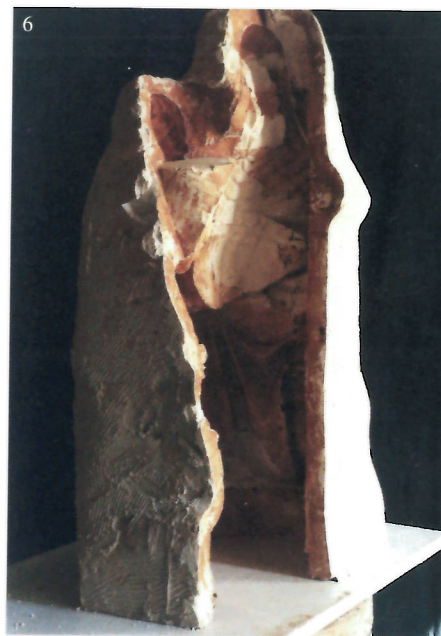
6. Molde de escayola realizado sobre el modelado con los fragmentos, con el fin de obtener una reproducción en escayola

Finalizado éste, se realizó un molde de escayola sobre la Imagen modelada junto a los fragmentos, a los cuales se les aplicó una impregnación de alcohol polivinílico para evitar cualquier deterioro sobre los restos de policromía.
