## La restauración de la puerta del Miguelete de la Catedral de Valencia\*

José Ignacio Casar Pinazo \*  
Julián Esteban Chapapría \*\*

### RESTAURACIÓN DE LA PUERTA DEL MIGUELETE DE LA CATEDRAL DE VALENCIA

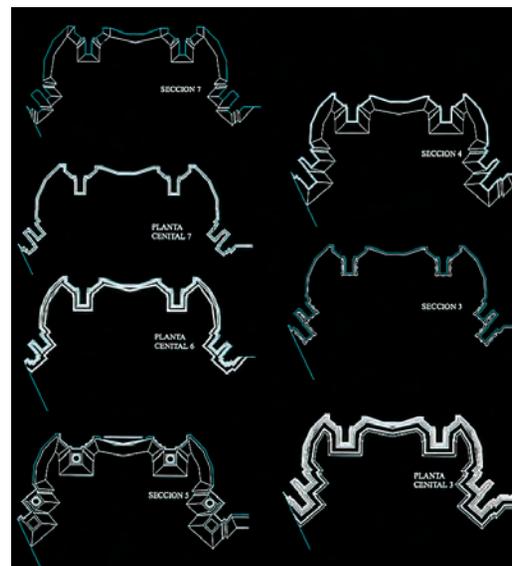
4

4. Secciones horizontales y plantas cenitales de los cuerpos primero y segundo de la portada. (Levantamiento fotogramétrico realizado por los Departamentos de Ingeniería Cartográfica y de Expresión Gráfica de la Universidad Politécnica de Valencia)

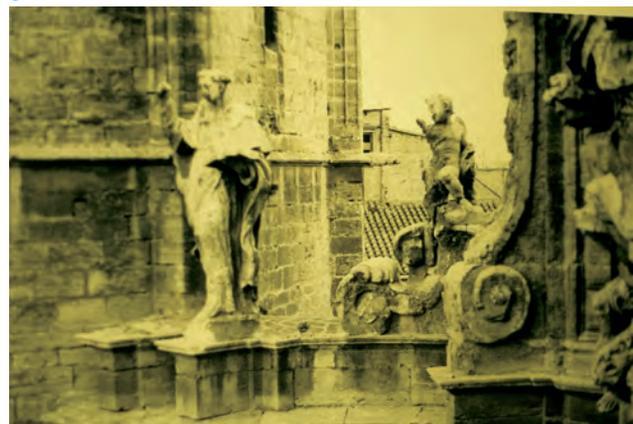
5

5. La estatua de san Vicente Ferrer y los aletones del tramo central del tercer cuerpo en una fotografía existente en el Ministerio de Cultura, de la época de la restauración realizada en 1982. La degradación generalizada era ya evidente por lo que la intervención de Chueca, que detuvo o retrasó el proceso de ruina, ha de considerarse positivamente

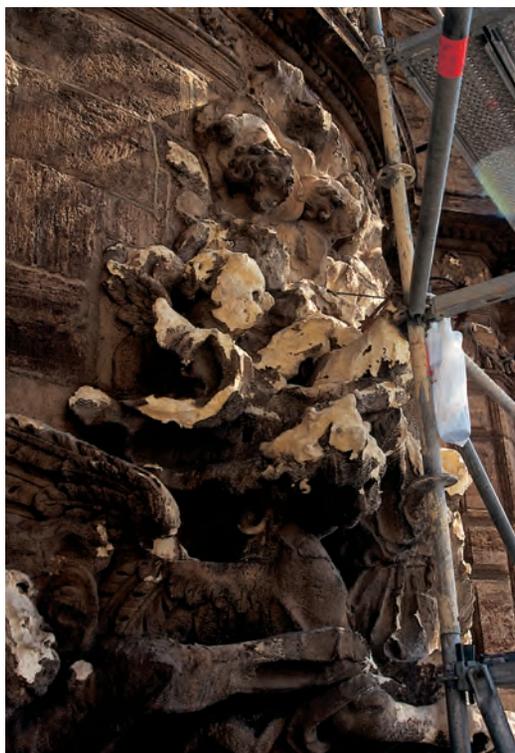
7

7. Visión cercana del altorrelieve de la Asunción de María en marzo de 1996 cuando se produjo la declaración de la obra de emergencia. El Estudio de los Materiales Pétreos advirtió lógicamente del gran deterioro de la piedra de Beniganim de los cuerpos segundo y tercero y el Instituto del Patrimonio Histórico Español apostó por la sustitución de las piezas

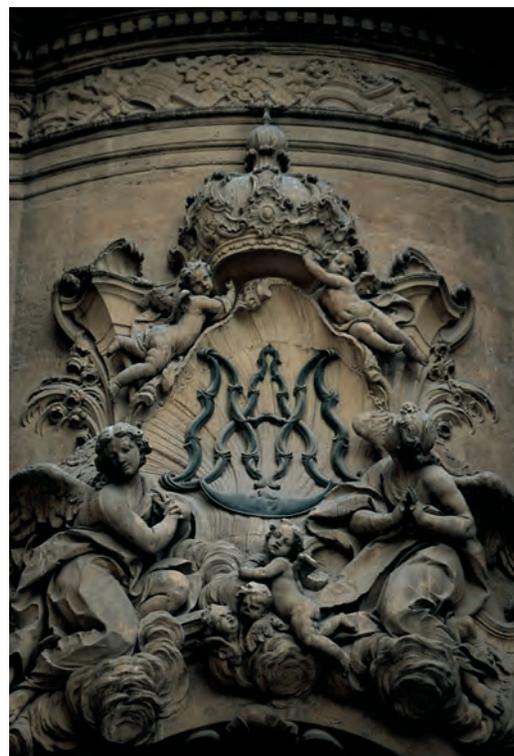
8

8. El estado de conservación era diferencial en función del tipo de piedra y del grado de exposición. El altorrelieve de los ángeles adorantes del anagrama de María, obra de Ignacio Vergara, situado sobre la gran puerta del primer cuerpo estaba en buenas condiciones mientras que el altorrelieve del tercer cuerpo, realizado por Francisco Vergara, presentaba un elevado nivel de degradación. La arenización, con la consecuente pérdida de material, afectaba también al friso y a toda la obra de "adorno arquitectónico", principalmente en los cuerpos segundo y tercero. Por el contrario la obra de piedra franca, de las canteras de Godella o de Moncada, se encontraba homogéneamente bien conservada

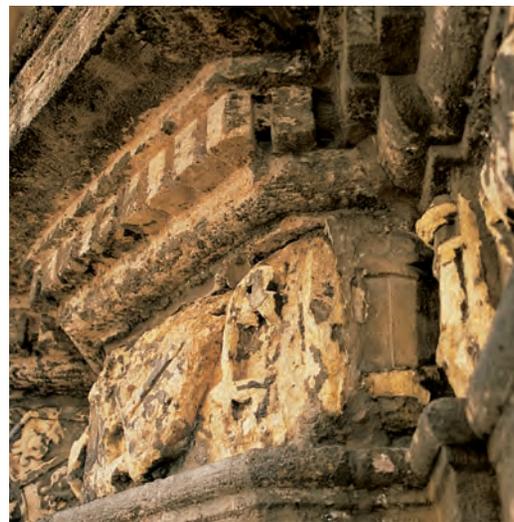
9

9. La degradación de la piedra de Benigánim y los diversos revestimientos aplicados a lo largo de la historia sobre la portada plantean los dos principales problemas de esta restauración: la eliminación de las pátinas y la consecuente recreación de la imagen original, y la conveniencia y oportunidad de sustituir las piezas más degradadas

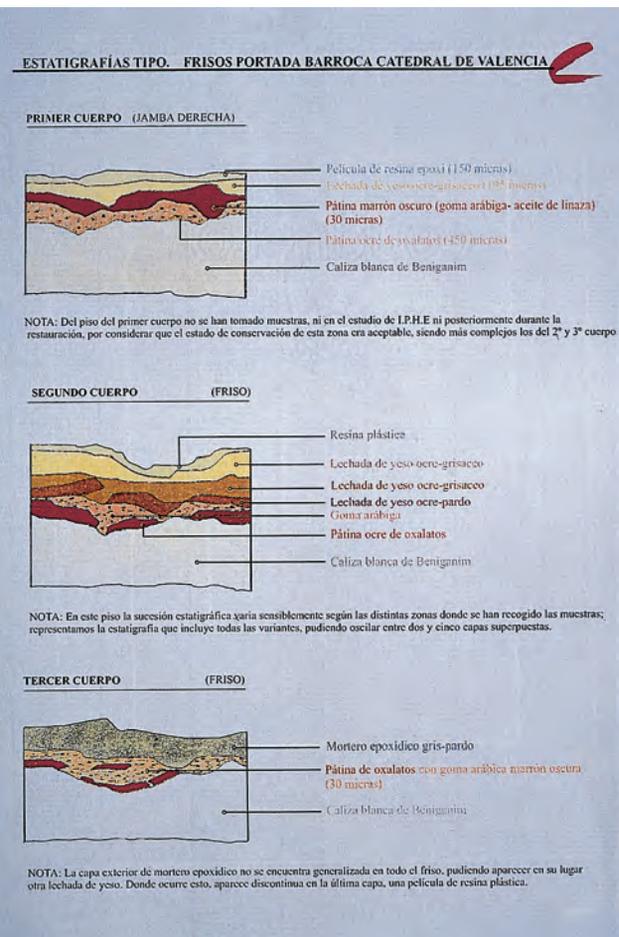
10

10. Análisis estratigráfico de tres muestras de revestimiento situadas sobre piedra de Benigánim en los tres cuerpos. En el correspondiente al tercer cuerpo es evidente la presencia de las aportaciones realizadas durante la restauración de 1982

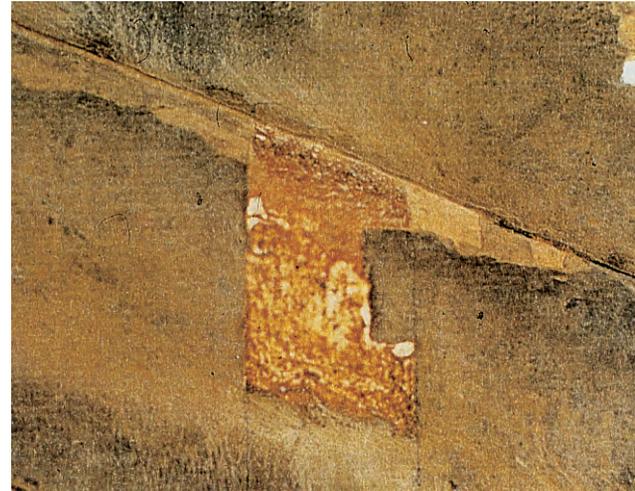
11

11. Imágenes de aproximación a las diversas pátinas que revestían la portada

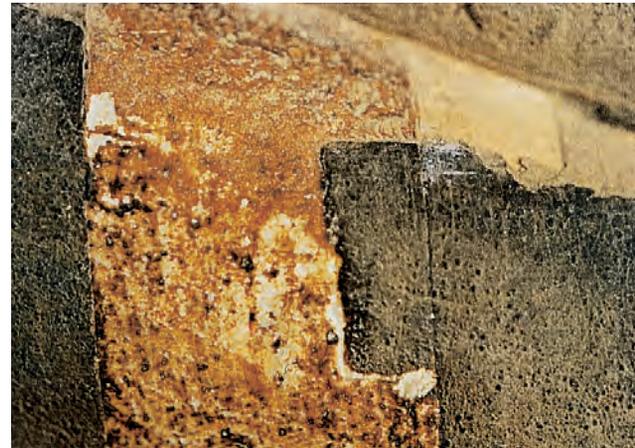
12

12. La utilización histórica de las pátinas además de proteger las diversas clases de piedra utilizadas tenía como fin homogeneizar cortes y tamaños de piedra que en muchos sitios se alejaba de lo estipulado en las capitulaciones

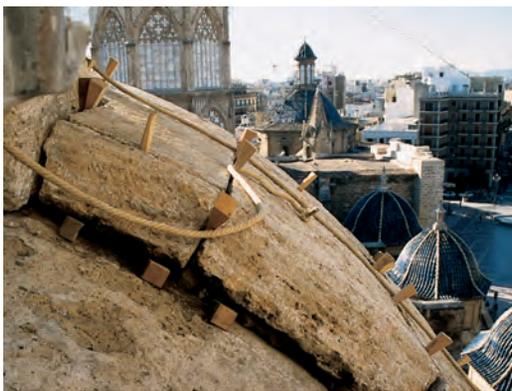
13

13. La limpieza generalizada de juntas y posterior relleno con mortero de cal que se realizó en toda la portada se complicó en los sillares de montera que cubren el frontón curvo del tercer cuerpo. Fue necesario proceder a su desmontaje total para eliminar la capa de tierra vegetal que se había formado

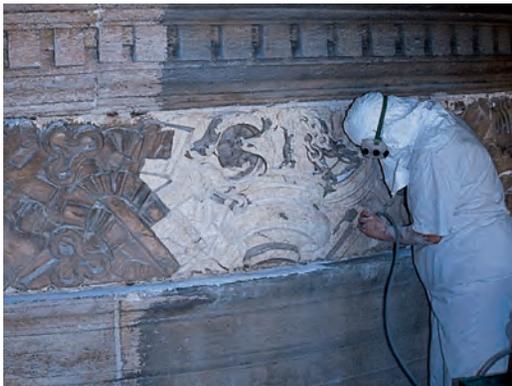
14

14. La limpieza de pátinas y revestimientos realizada con técnicas y procesos específicos para cada tipo lítico e incluso por dos empresas especializadas distintas, dio lugar en determinados momentos de la obra a imágenes como ésta, en la que además del camuflaje que producían las pátinas sobre el remate del friso del primer cuerpo, se observa el buen estado de conservación en el que éste se encontraba, en comparación con otros ámbitos de la portada

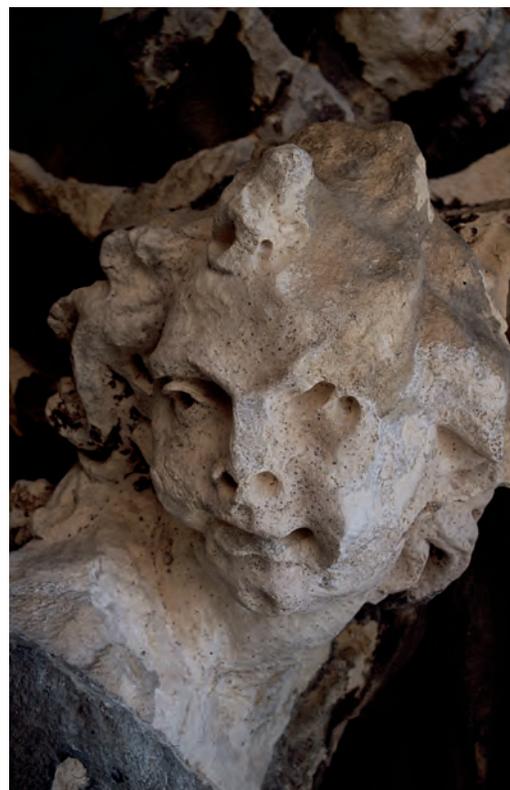
15

15. El buen resultado que ofrecieron los procesos de preconsolidación, limpieza y consolidación del altorrelieve de la Asunción, resultaron determinantes para apostar por su conservación. A pesar de ello las pérdidas de material, eran y son evidentes

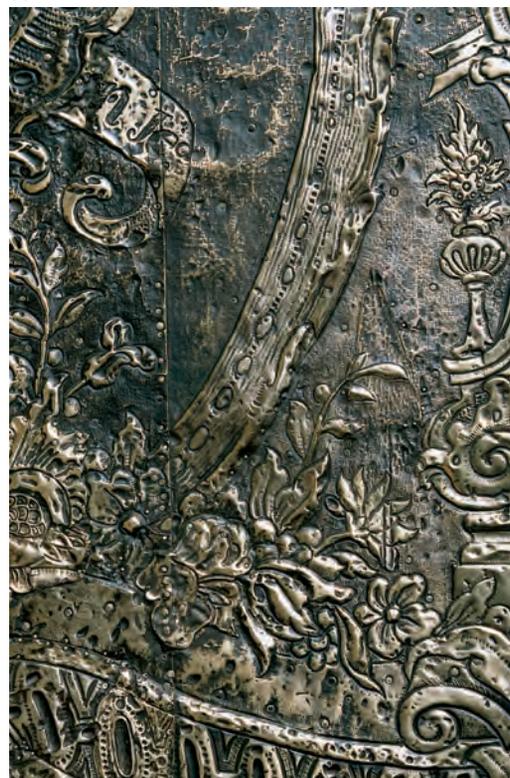
16

16. La limpieza y consolidación de los latones que desde 1769 revisten las hojas de la puerta permitieron observar la excepcional calidad del cincelado que ultimó el maestro campanero Vicente Sosa

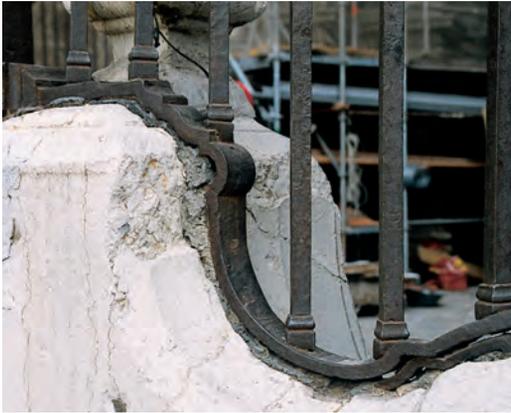
17

17. La intervención sobre el canapé que define la parte exterior del atrio supuso recomponer con piedra parda partes faltantes, o muy degradadas de importante tamaño, manteniendo determinadas huellas de la historia y aplicando un proceso de pulido que reavivara el color original de la piedra, absolutamente modificado por la presencia de sales

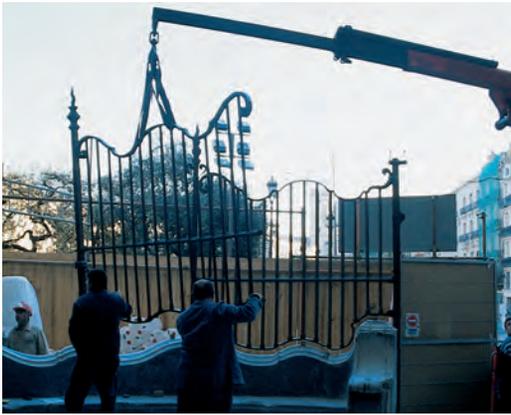
18

18. Para restaurar las rejas fue necesario realizar su desmontaje y traslado a un taller especializado. Tras el estudio de las piezas se reconoció la coronación de lanzas como un elemento añadido, y de conformidad con el Cabildo se procedió a su desmontaje

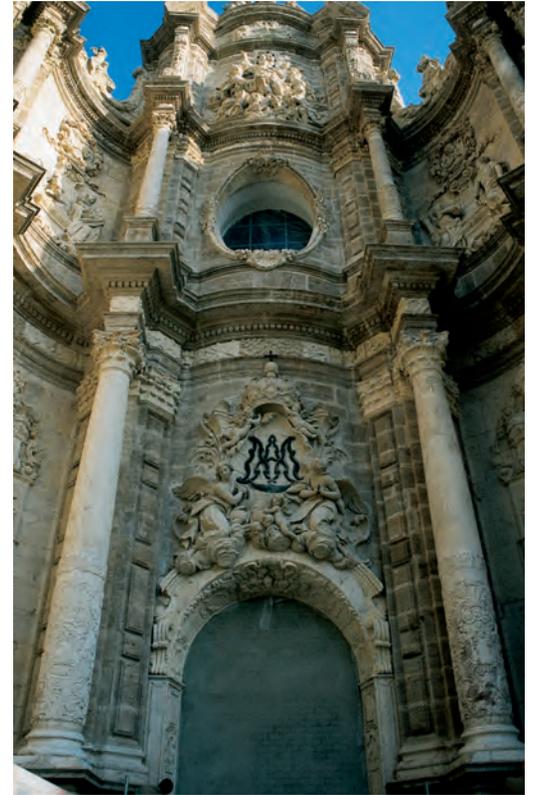
19

19. Un mes antes de la finalización de las obras se procedió a retirar los andamios para adoptar la solución definitiva respecto a la implantación de una sola pátina uniformadora, o por el contrario al mantenimiento de la bicromía encontrada en la restauración. La imagen muestra el resultado de la limpieza, previo a la consolidación y con una prueba de teñido uniformador en el centro del friso del primer cuerpo

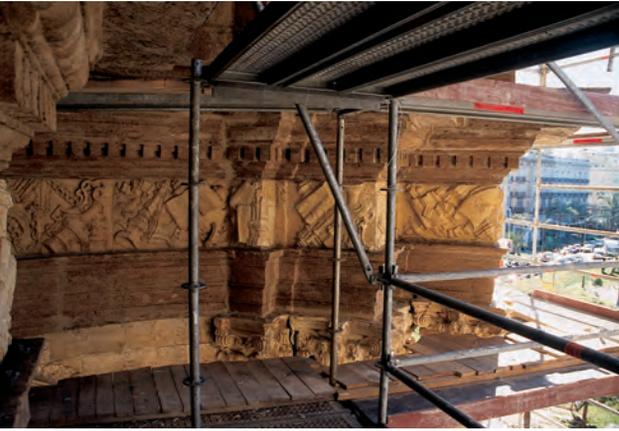
21

21. Tras la consolidación, la bicromía se potencia durante un período de casi dos meses, trascurridos los cuales baja la intensidad cromática de ambas piedras
