La intervención arquitectónica de 2018 en la Torre de la Sal de Cabanes (Castellón)

The architectural intervention of 2018 in the Salt Tower of Cabanes (Castellón)

Jaime Prior y Llombart

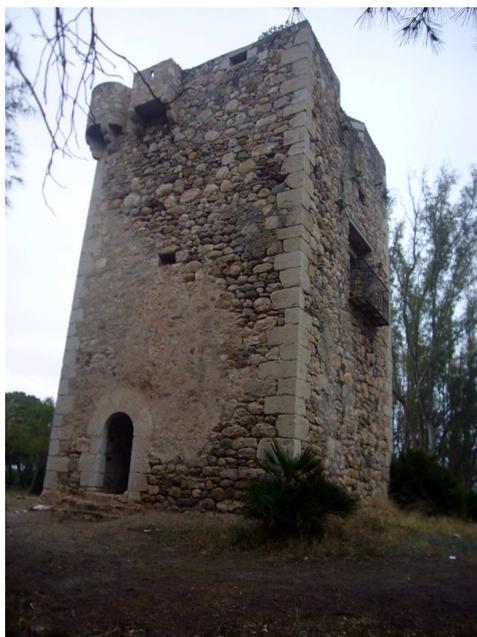
Fig. 1. Ángulo Sur antes de la intervención. Se observa la estructura del balcón suprimido por extemporáneo, añadido en la década de 1960 (Autor, 2016).

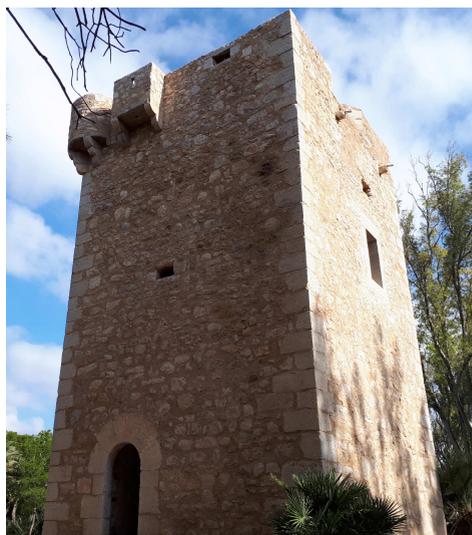
Fig. 2. Ángulo sur después de la intervención de 2018 (Autor, 2018).

En el frente sureste, el que contiene la puerta de entrada, se ha procedido a eliminar completamente el enfoscado parcial de mortero de cemento que cubría una gran parte de su superficie. Se ha eliminado el mortero, cepillado enérgicamente la piedra y posteriormente se ha revestido con un mortero de cal, dispuesto a cara enrasada, al igual que están los otros dos paramentos antes comentados.

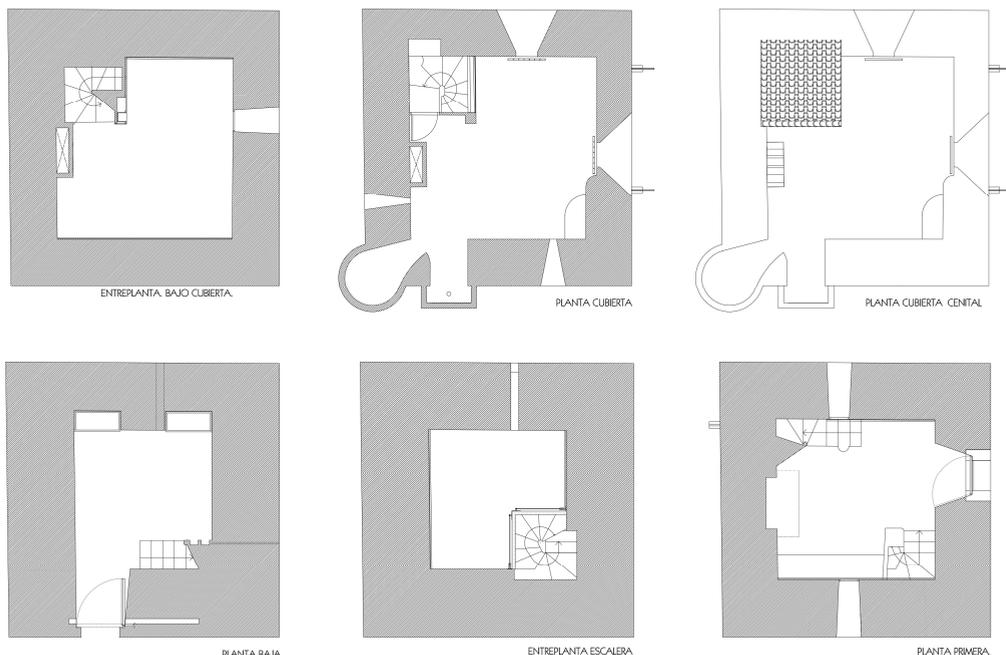
Fig. 3. Plantas de la Torre después de la intervención. El impacto planimétrico de las intervenciones han sido mínimas centradas únicamente en la recomposición del hueco donde se situaba el balcón abierto en el frente que se enfrentaba al mar (Proyecto F. O., J. Prior & V.M. Llombart).

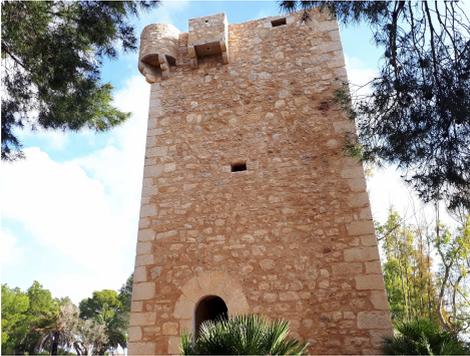
Fig. 4. Lienzo suroeste después de la intervención (Autor, 2018).

Exteriormente la intervención ha consistido en una tarea de limpieza intensiva por chorro de agua de los revestimientos en las caras noroeste y suroeste donde los existentes se encontraban en un estado bastante aceptable.

Los paramentos eran homogéneos y se encontraban en condiciones buenas de planicidad. Tan solo se ha retacado puntualmente algunos fallos mínimos y se ha limpiado de manera mecánica los paramentos de la cantonera de piedra del ángulo norte, muy dañada por una inclusión de moho.

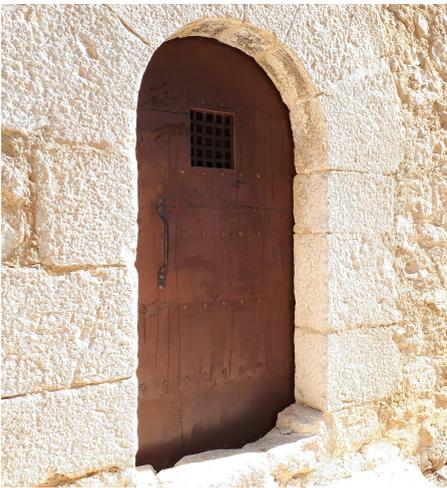
Fig. 5. Puerta acabada, protegida con lámina de acero (Autor, 2018).

Se ha restaurado la puerta principal de entrada, recomponiendo la cerradura y limpiando los herrajes.

Como acabado superficial de la madera, después de tratarla, se ha colocado una plancha de acero, dotándola así de unas condiciones extraordinarias frente a su durabilidad y a la acción de los vandalismos que pudieran sobrevenirle. Por supuesto se han mantenido los herrajes existentes.

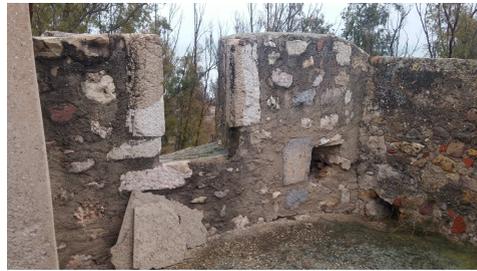
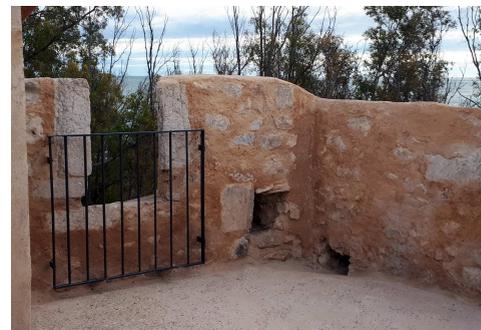
Fig. 6. Visión anterior / posterior de un ángulo de la cubierta (Autor, 2016 y 2018).

En los paramentos de cubierta, después de eliminar las inclusiones vegetales, los elementos oxidados de zunchado y los añadidos de mortero de cemento se ha procedido a su homogeneización mediante el rejuntado con mortero de cal, diferenciando y manteniendo las diferentes facturas de las fábricas allí existentes.

En los zunchados del garitón y el maticán situados al sur, se ha sustituido el oxidado acero del armado de coronación por redondos de fibra de

vidrio antes de recomponer el acabado con mortero de cal. Se ha recuperado totalmente la volumetría preexistente.

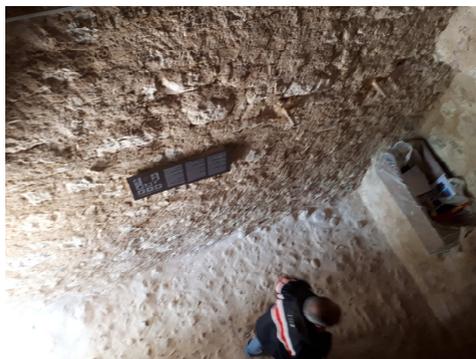
Al eliminar esta capa superior apareció un pavimento previo compuesto por un *enmorrellat* de pieza gruesa con una inclinación bastante menor que la que tenía el hormigón precedente. La aparición de este pavimento demostraba a las claras el uso como caballerizas de este bajo, ya que no era un pavimento para tránsito humano.

Fig. 7. Acabado de planta baja. Visión del pavimento encontrado (Autor, 2018).

En la obra, se procedió a eliminar la capa de hormigón, a limpiar el pavimento y rejuntarlo con mortero de cal en seco, humedeciendo después por aspersión para su fraguado y fijación.

Las paredes de la planta baja se sanearon completamente, eliminando la pintura y el recubrimiento dañado; procediendo a continuación a rejuntar las partes bajas y a repasar las bóvedas.

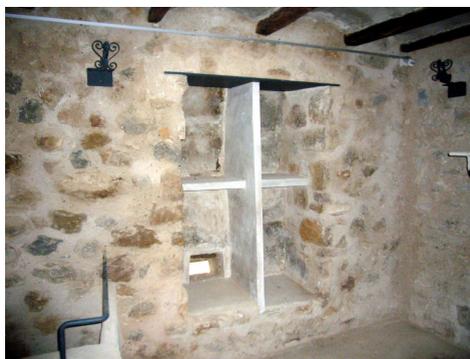
Se ha procedido a despejar las troneras defensivas, advirtiendo que la estantería existente, que el proyecto preveía colmar con fábrica de mampostería, era una estructura de la misma época que el muro principal (el aglomerante de cal era idéntico) y tenía unos acabados en el fondo totalmente diferentes del gotelé que recubría los laterales. Ello nos llevó a determinar que era un elemento que pertenecía a la construcción inicial.

Fig. 8. La estructura de almacenaje interior de la planta primera, antigua estantería (Autor, 2018).

En este punto existía un peligro estructural cierto por cuanto que las viguetas del techo se habían colocado anormalmente cerca del cierre superior del hueco. Se ha dispuesto un dintel estructural de acero para resolver adecuadamente el apoyo.

Tal vez esta estructura formaba parte del mínimo equipamiento que debió disponerse para las necesidades de sus habitantes (cocina y almacenaje) que, obviamente, se ha mantenido en su misma situación, eliminando los elementos claramente contemporáneos.

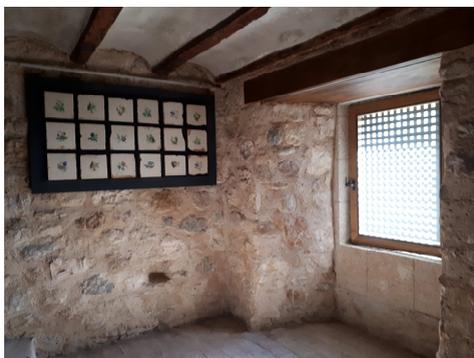
Fig. 9. Posicionamiento definitivo de los azulejos encontrados en el trasdós del balcón suprimido. Son azulejos de finales del siglo XIX pintados a mano sobre un débil tratamiento de serigrafía y habían sido reaprovechados de una ubicación anterior (Autor, 2018).

El balcón no tenía ningún interés, pero sí las piezas cerámicas que resolvían el intradós de la retícula metálica de su parte volada. Estas piezas, de factura manual, eran reaprovechadas de otro lugar indeterminado y se han recuperado, limpiado y colocado en un soporte especialmente diseñado para ello en una de las paredes del interior de la planta primera.

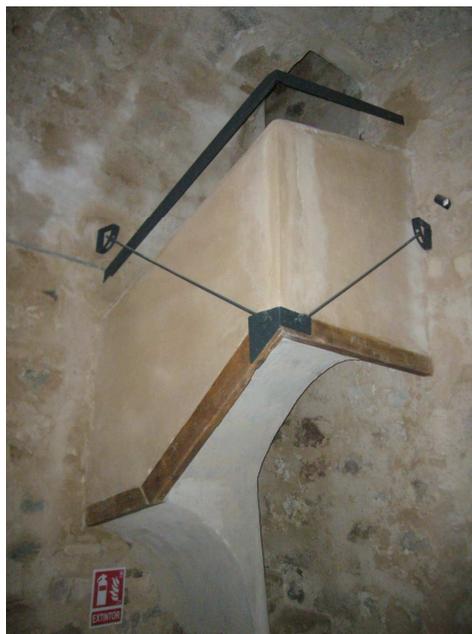
Después de las catas realizadas en sus laterales y las tareas de limpieza intensiva que se practicaron, cabe concluir definitivamente que las actuales no son las primeras escaleras del edificio. Seguramente las primeras serían del tipo retráctil (de cuerda y madera) y estarían colocadas en la misma posición que la actuales, pero con un ancho mucho menor.

Fig. 10. Acabado final del giro de la escalera de acceso (Autor, 2018).

A nivel de intervención sobre ellas, tan solo mencionar que en las paredes se ha actuado de la misma manera que en el resto de las paredes interiores del edificio (con las que muchas veces está en continuidad): limpieza, eliminación de mortero de cemento y rejuntado con mortero de cal.

Los peldaños de las escaleras están resueltos con un ladrillo macizo de gran calidad. Está agujereado en la tabla con perforaciones cilíndricas de reducido diámetro. Se han aspirado mecánicamente y posteriormente se ha rellenado con arena y/o mortero.

En la planta baja se ha sustituido el tirante vertical existente por el apoyo estructural proyectado, afianzando la componente de tensión en el conjunto. En los puntos donde no se cumplían los mínimos estándares de seguridad se han dispuesto barandillas empotradas resueltas con barras de acero macizo liso de 20 mm.

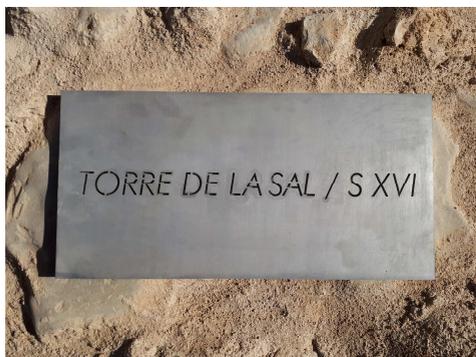
Fig. 11. Señalética de la torre en uno de los mampuestos del suelo, junto a la entrada (Autor, 2018).

En la parte exterior se ha habilitado el espacio colateral al acceso, recuperando los niveles de ocupación iniciales y descubriendo los sillares del umbral, que se mantenían ocultos por la tierra. Sobre uno de esos mampuestos se ha depositado la señalización de la torre mediante una placa de acero inoxidable grabada con corte de agua.

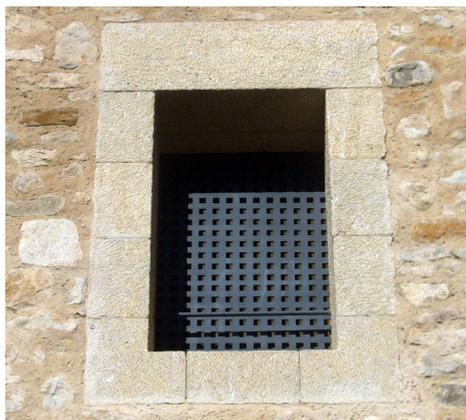
Fig. 12. Detalle del nuevo elemento introducido en el alzado, con proporción áurea en sus trazados interior y exterior del perímetro de la sillería (Autor, 2019).

proceder a la eliminación del balcón y a la recomposición, según el proyecto, de un hueco resuelto con sillería concertada.

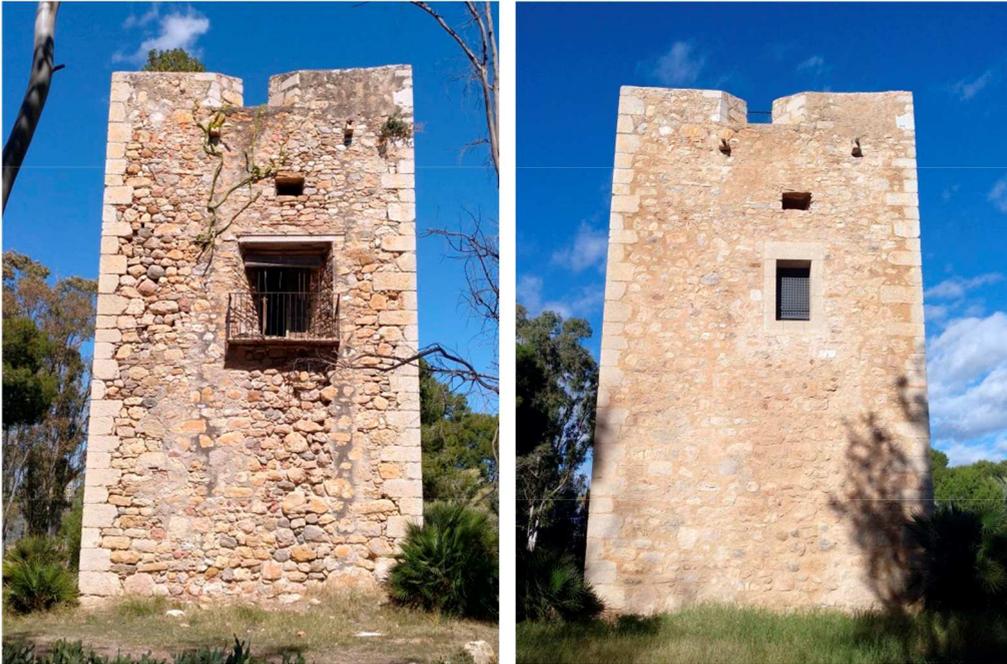
La mayor intervención sobre los cuatro paramentos de la torre se centra en el frente nordeste donde existía un grotesco balcón y un hueco totalmente fuera de escala y de configuración.

Este era, al mismo tiempo, el frente más dañado. Poder contemplarlo directamente desde el andamio, permitió identificar gran cantidad de mampuestos que se encontraban totalmente sueltos, sin argamasa y amenazando un peligro de desprendimiento inminente.

Fig. 13. Vista del alzado sureste (al mar) en su situación inicial y en la final después de la intervención (Autor, 2007, 2019).

De la misma manera que los otros frentes, después de realizadas las operaciones de recomposición de la mampostería, el frente se ha rejuntado y revestido con mortero de cal. Se ha dado una capa superficial de entonación superficial para igualar la cromaticidad de los diferentes paramentos.
