CONOCER RESTAURANDO. EL PROYECTO DE RESTAURACIÓN DE LA IGLESIA PARROQUIAL DE LA INMACULADA DE LINARES DE MORA (TERUEL)

Vincenzina La Spina, Camilla Mileto, Fernando Vegas López-Manzanares y Soledad García Sáez
 Instituto Universitario de Restauración de la Universidad Politécnica de Valencia
 Unidad de investigación, restauración y difusión del patrimonio arquitectónico

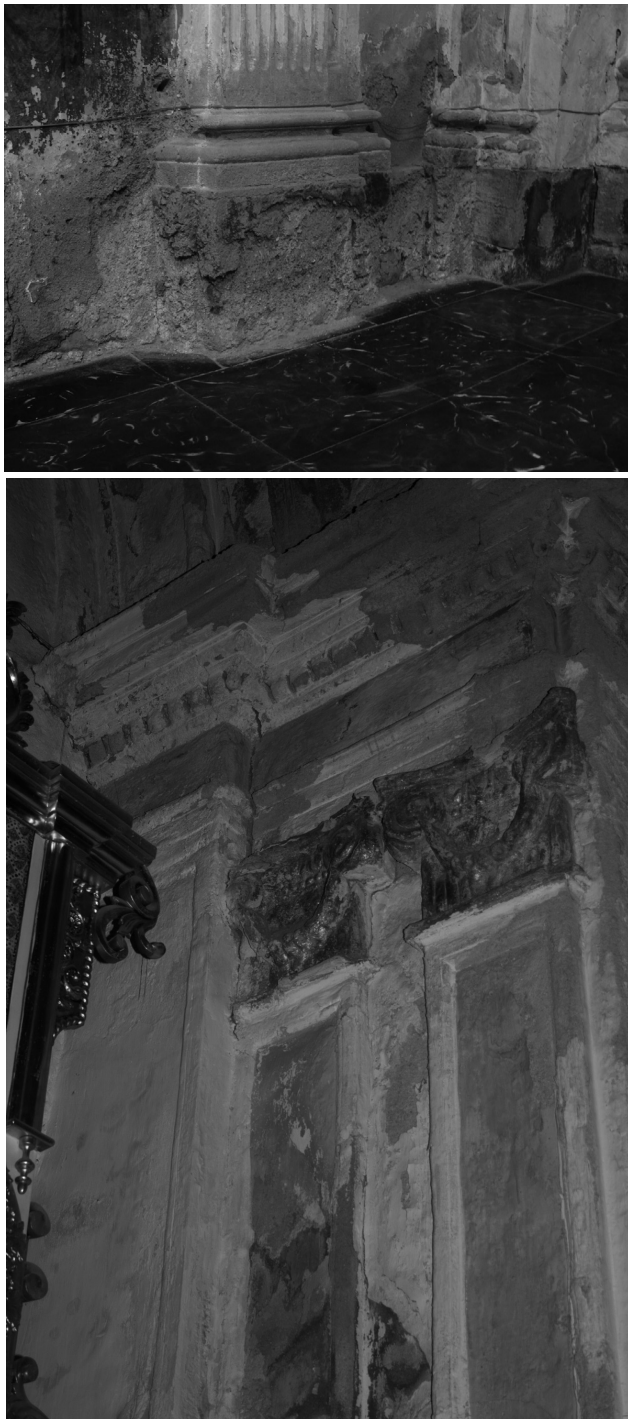
Figura 6. Detalles del estado de degradación de los acabados interiores (Mileto & Vegas)

Los acabados del interior de la iglesia en forma de revestimientos continuos (enfoscados, enlucidos, pinturas...) y revestimientos discontinuos (pavimentos de diverso tipo) reflejan, en segundo término, las patologías que ha sufrido la iglesia o bien han generado nuevas patologías asociadas como es el caso de los pavimentos (Ver figura 6).

Algunas zonas de las bóvedas y cúpulas, en particular, en torno al crucero, muestran una gran degradación superficial por efecto de las infiltraciones de agua de lluvia desde la cubierta. A pesar de la restauración de la cubierta de teja, los elementos arquitectónicos dañados del interior de la iglesia no han sido reparados lo que empeora la situación de los mismos. El agua no sólo ha deshecho el acabado de los elementos arquitectónicos, sino que en primer término ha afectado a los elementos constructivo-estructurales, debilitando su cohesión y su capacidad resistente y, por tanto, su supervivencia.

Por tanto, queda pendiente la restauración de los enlucidos y de las pinturas interiores de la iglesia sobre cúpulas y bóvedas afectadas tanto por el agua como por el cuadro fisurativo. Las grietas se sellaron en forma de testigos de yeso siendo una terrible decisión debido a su impacto en la visión interior del conjunto de la iglesia. Sin embargo, permite no ignorar que la definitiva reparación del interior de la iglesia queda todavía pendiente.

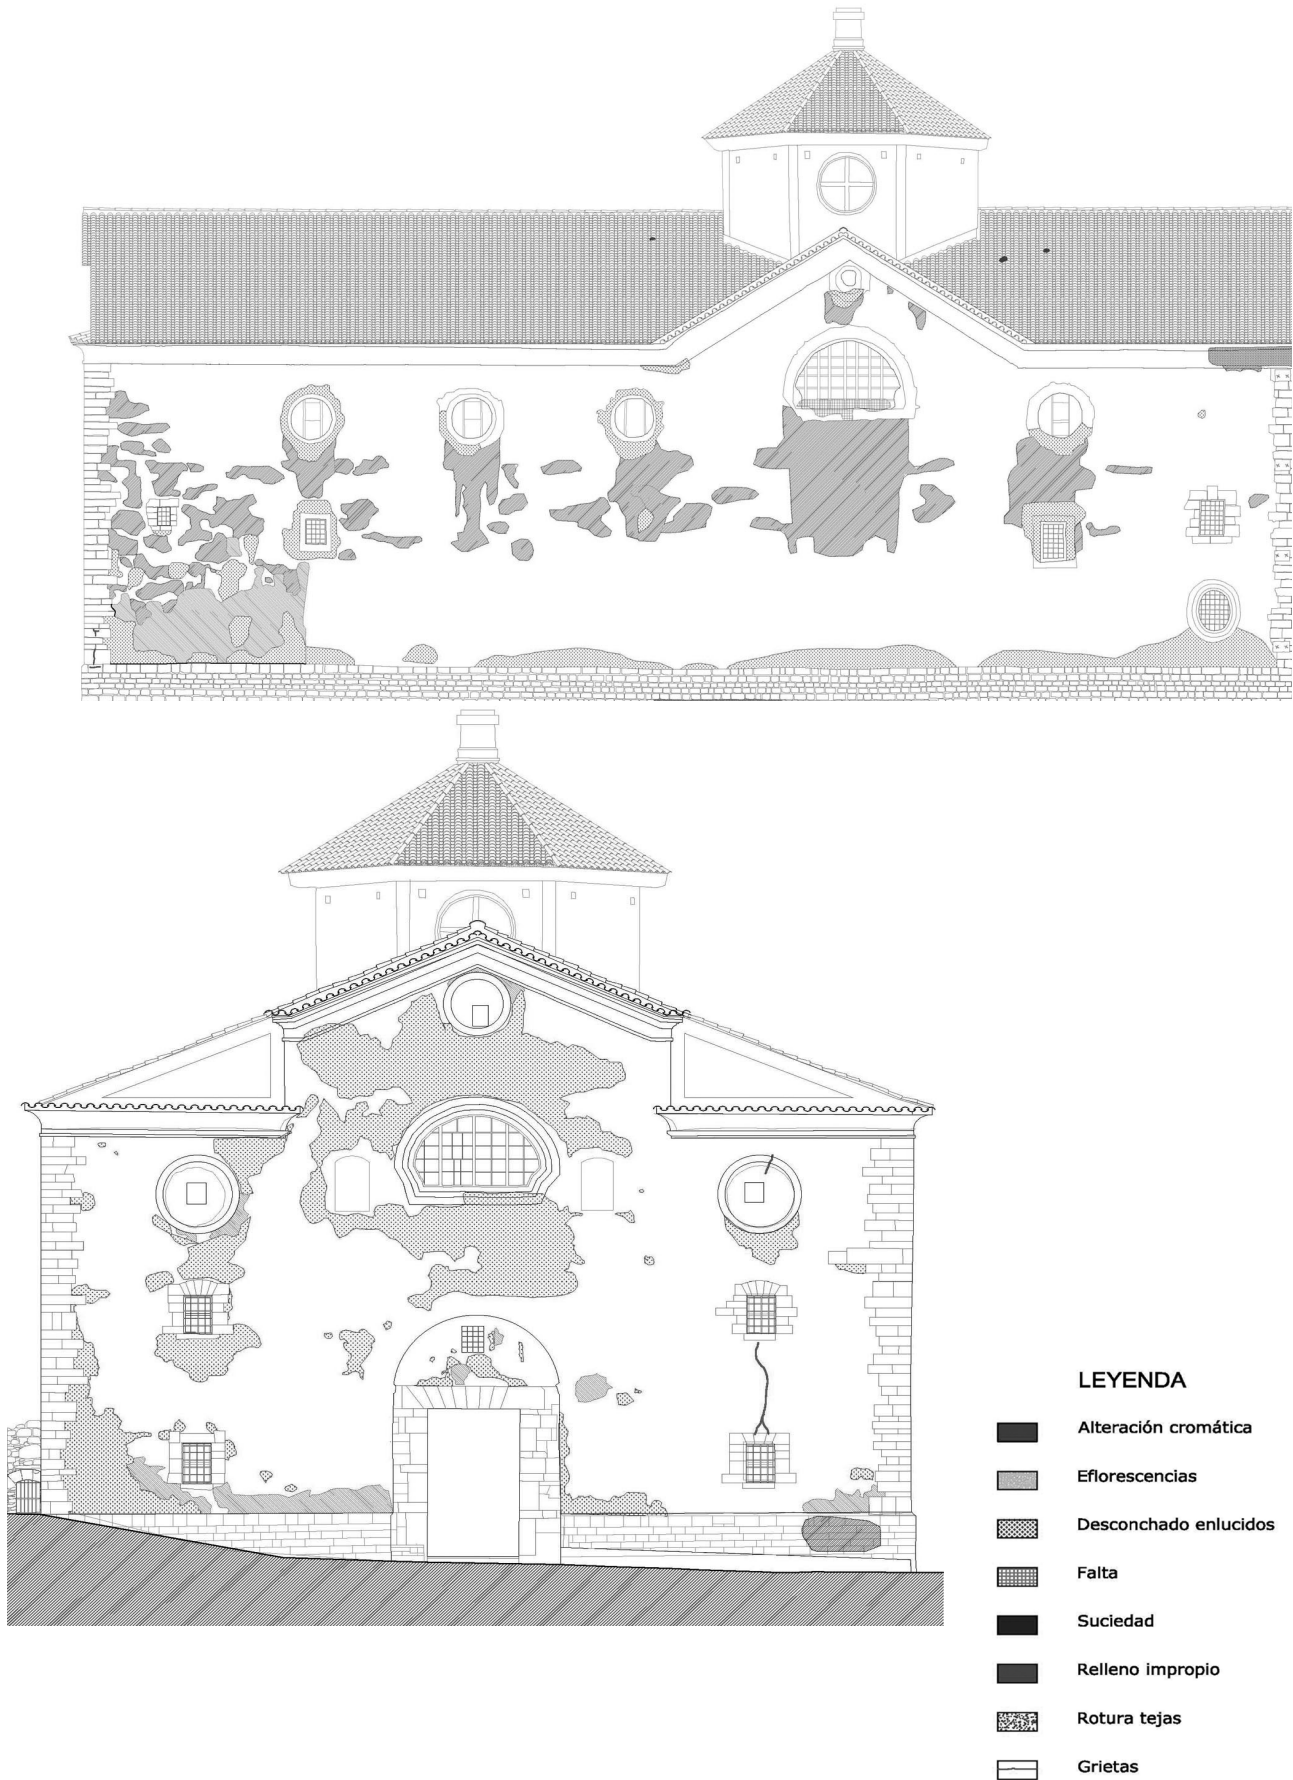
Las fachadas de la iglesia apenas han sufrido intervenciones desde su construcción, hace ahora más de doscientos años. Sin embargo, sus enlucidos históricos presentan desconchados en diversos lugares, normalmente en correspondencia con la presencia de óculos, vanos y ventanas que no llegan a expulsar correctamente el agua de lluvia a través de sus alféizares en mal estado. El agua penetra en el interior del muro a través de estos desconchados comprometiendo su conservación, la de las pinturas interiores y las zonas adyacentes del enlucido. La pintura en cornisas y encintado de los vanos también se ha desprendido en varios puntos por la humedad. Los aleros y, sobre

Figura 7. Patologías de la fachada principal de la iglesia de Linares de Mora (Mileto & Vegas)

todo, los alféizares en estado defectuoso, con sus baldosas cerámicas rotas, desplazadas o incluso ausentes, permiten la entrada de humedad en la sección del muro y dejan resbalar el agua por el enlucido de fachada provocando grandes desprendimientos y desconchados del mismo. Además, alguna de estas baldosas cerámicas que forman los alféizares corre el riesgo de caída sobre la vía pública, como ya ha sucedido con las piezas faltantes, con el consecuente peligro para los visitantes y habitantes del lugar.
