## La recuperación de la torre campanario de Alcalà de Xivert (España): Signo y función\*

## *The restoration of the bell tower of Alcalà de Xivert (Spain): Significance and function\**

Rafael Soler Verdú<sup>1</sup> & Alba Soler Estrela<sup>2</sup>

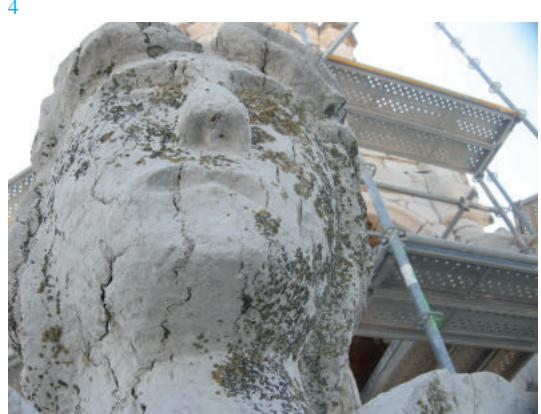
4

Las patologías quedaban sintetizadas en las caras esculpidas, expuestas al viento como mascarones de proa, testigos mudos de los avatares de la torre, cuyos rostros fisurados, cubiertos de líquenes, no ocultaban en cambio su expresión de sufrimiento (fig. 4).

The pathological manifestations were most evident on the carved faces, exposed to the wind like ship figureheads, silent witnesses of the vicissitudes of the tower, while the lichen covering the cracked faces could not hide their expressions of suffering (fig. 4).

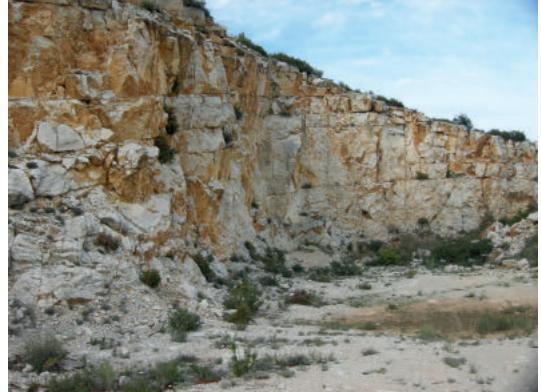
5

Samples of stone were taken from the bell tower and the quarry originally used in the construction of the tower before restoration work began (fig. 5). This made it possible to establish correlations and study the stone production process from the quarry to the construction process. The fragments collected were also used to take samples which were examined in a laboratory. Several tests were carried out and microscopes were used to define the internal structure, granular texture and chemical composition. The laboratory tests and expert reports provided a complete assessment of the properties and characteristics of the stone. The stone is carbonated rock (Dunham classification 1962: grainstone). The most important elements were the consolidation tests and studies and the study of patinas and protectors for subsequent application of treatments with positive results.

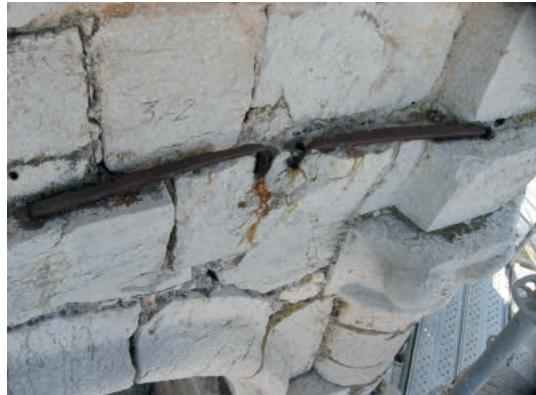
10

10. Estado anterior a la intervención de los sillares del arquitrabe

10. Condition before the intervention on the masonry of the architrave

The same protocol and fine repair system as above was applied to the stone entablature of the bell tower, although it required a special intervention. The masonry in the architrave had been joined with u-shaped clamps which were to link and stabilise the upper part against horizontal actions. Iron oxidation was breaking the stone, even causing fragments to come loose (fig. 10). Following the consolidation and fine repair treatments described above, a new ring was incorporated, respecting the original conception. In this case a carbon fibre sheet was anchored, sticking to the perimeter of the stone like an efficient chain, protected with pieces of mesh-reinforced lime mortar in order to prevent retraction fissures (fig. 11).

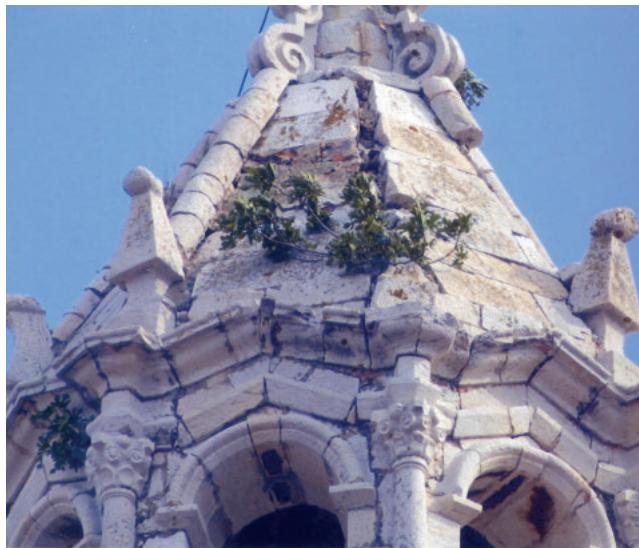
12

The roof, composed of eight gables, showed serious anomalies. Two of the gables were missing some tiles which formed slopes for drainage, leaving the stone extrados of the cupola exposed. In addition, the edges of the ridge tiles had disappeared completely in two ridges and were poorly aligned in others (fig. 12).

12. Estado anterior a la intervención de la cubierta piramidal. Fotografía facilitada por el Ayuntamiento de Alcalà de Xivert

12. Condition prior to the intervention on the pyramid-shaped roof. Photograph provided by Alcalà de Xivert Town Council

Given all the above, the extrados of the cupola was cleaned and consolidated from the exposed areas. The replacement of the fallen roof tiles was carried out sequentially from above, to make them self-stabilising, placing similar pieces on hydraulic lime mortar but noticeably improving adherence by incorporating a continuous overlap on the lower face of the new roof tiles. To increase safety and prevent slips the second tile was anchored with carbon fibre sheet and in the perimeter the first row of masonry was connected as well.

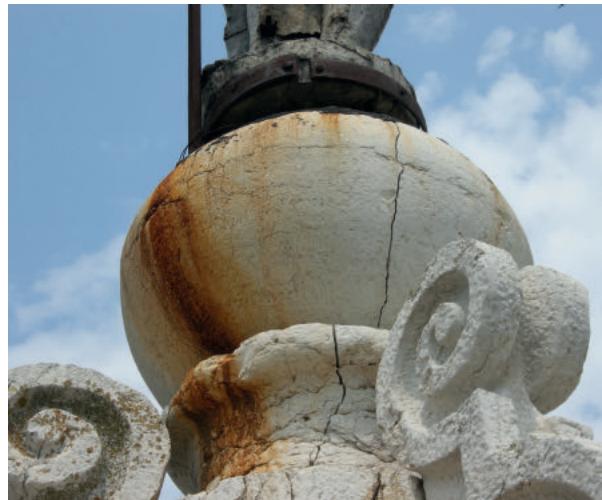
15

On the tip of the pyramid-shaped roof there is a pedestal flanked by four corbels acting as small buttresses. The stone of the cylindrical pieces supporting the partial sphere were treated given that they presented generalised fissures. As well as the fissures following approximately the same lines of parallels and meridians, the sphere was affected by a horizontal crack at mid height which covered almost the entire perimeter. There was also a noticeable vertical crack, several mm wide, right up to the top. This may well have been caused by lightning, although this has not been documented. Most of the surface of the stone was stained with rust from metallic elements, and there were lead deposits on the upper part, possibly from a structure higher up (fig. 15).

**15 y 16.** Estado anterior e intervención en la esfera de coronación  
**15 & 16.** Original condition and intervention on the crowning sphere

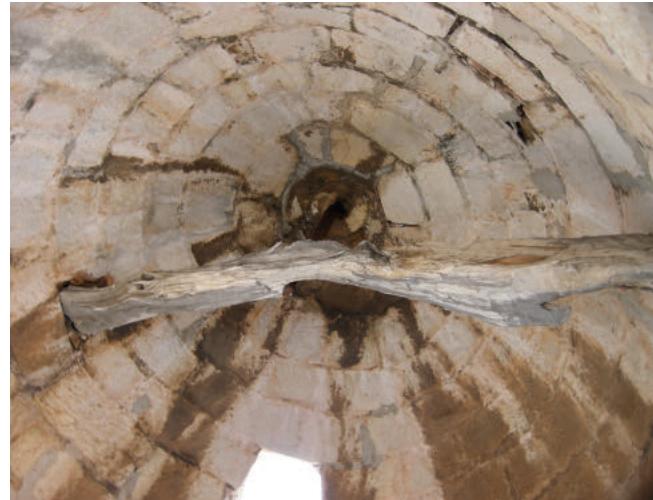
17

of the pedestal and the extrados of the lower cupola to the lower vaulted space. It was riveted and screwed onto another rod with the same cross-section, fixed into a beam. Despite being olive wood, much of the square section had been lost. The heartwood was barely present and the heads fitted into the voussoirs of the cupola had been seriously affected by rot (fig. 17). The wood was treated, the missing volume replaced and the heads in the cupola were specifically treated using resin, wood loads and fibreglass rods. The structure supporting them allowed for the ventilation of the beam ends. During these operations the intrados was cleaned and the voussoirs of the cupola of the bell tower were regouted. Rust was eliminated from the rod, joins were examined, especially that of the beam, a very unique and fragile point.

17. Estado anterior de la bóveda y viga de fijación del vástago  
17. Original condition of the vault and beam fixing the rod

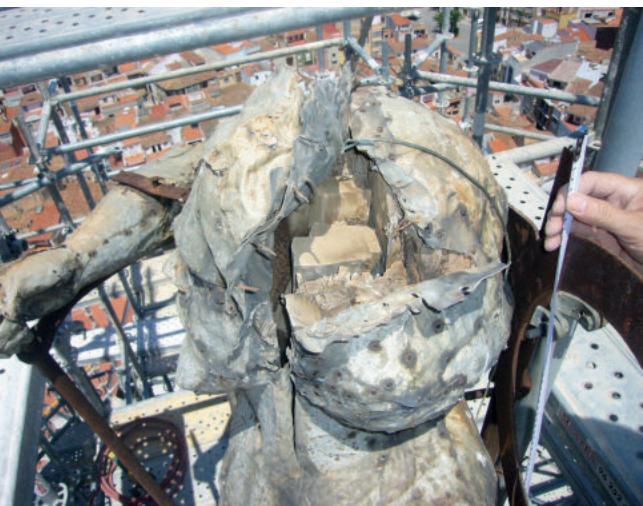
19. Inspección de la madera de la cabeza de la escultura de San Juan

19. Inspection of wood from the head of the sculpture of San Juan

years, and in this case the sheeting had been installed over a century earlier. We were more concerned about the condition of the wood in the sculpture. Use was made of the parts of the sculpture where the wood was not covered and some sheeting removed to obtain a more global vision (fig. 19). Highly experienced experts investigated the exposed surfaces and the toughness of the surface was tested using different instruments. In addition, three samples were drilled out from different parts of the sculpture and a piece from the lower part of the base. The samples tested showed that the wood was healthy deep down and was identified as cypress from its strong smell, in keeping with the documentation.

However, the surface of the right foot of the sculpture, which was uncovered, appeared to be in poor condition. Scraping established that just a few millimetres down the wood was noticeably tough. The lower part of the wood where it met the stone support could be a critical point which was likely to rot. The lead sheeting was lifted and a loose piece of wood extracted for study, attesting to its good condition. The lower side of the base in the overhang was seen to be in good condition given the permanent ventilation. The head of the statue is not in one piece but is made up of a series of wedges placed against the iron rod. This allowed us to verify the height of the rod. The lead gave a final form to the head and did not fit the wood exactly. The result of the studies was conclusive: the wood was well preserved, as could

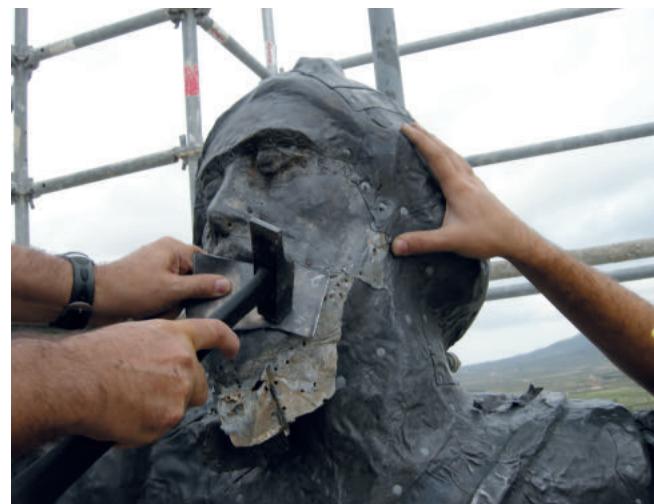
20. Acople manual del plomo en la cabeza de la escultura de San Juan

20. Manual application of the lead to the head of the statue of San Juan

It was decided that the best solution was to conserve the existing lead coating, but it was carefully and completely restored, rectifying incorrect overlaps and deteriorated edges. A new 6 tenth mm envelope was added for protection screwed down and at points soldered with tin. Ventilation bands were placed and the sheltered uncovered wood was left to allow ventilation. Given the extraordinary malleability of the lead sheeting used this could be done manually using a hammer and strips on the entire surface. This meant that the sheeting fitted the wood reflecting its texture in some parts, and was given a final patina (fig. 20).
