Restauración de la Iglesia de San Francesco en Fano (Italia)*

*Restoration of the church of San Francesco in Fano (Italy)**

Claudio Galli¹

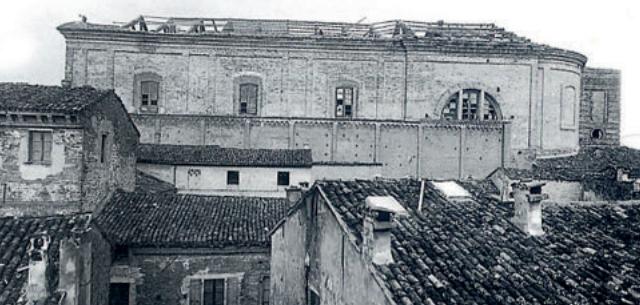
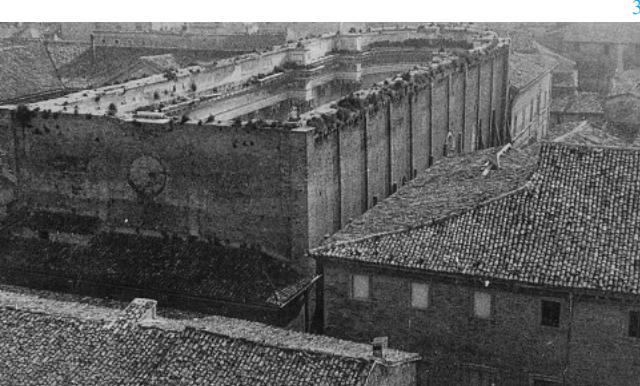
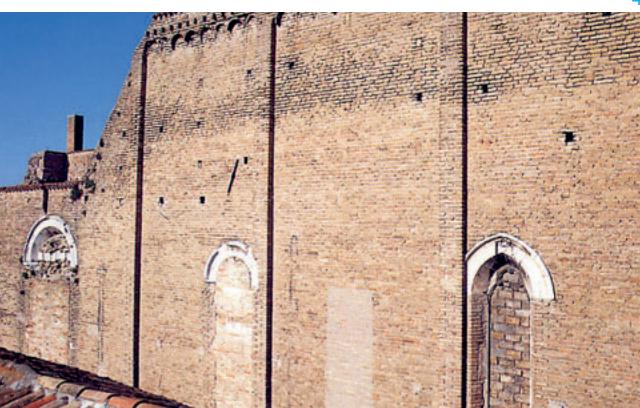
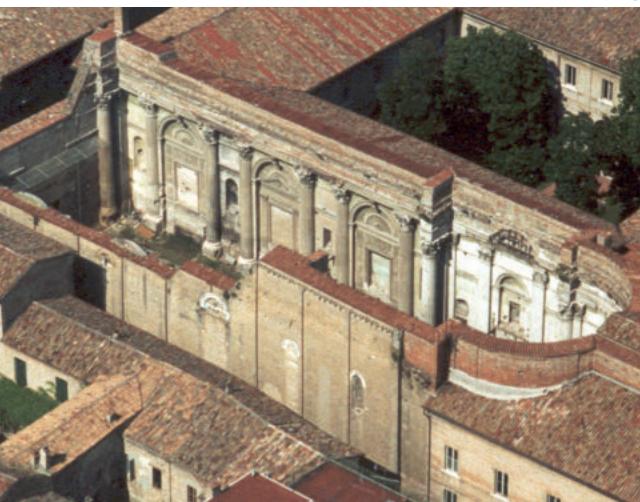
2, 3, 4 y 5. Los seísmos de 1924 y 1930 supusieron la ocasión para demoler la cubierta (2) y la sobre elevación del siglo XIX de la iglesia (3), en vez de consolidar la entera estructura. Sucesivamente la incuria causó la inestabilidad de la fachada y de la pared izquierda que fueron rebajadas en el 1953 (4 y 5).

2, 3, 4 y 5. The damage caused by the two earthquakes in 1924 and in 1930 represented the occasion for demolishing the roof (2) and the 800's elevation of the Church (3) instead of shoring up the whole structure. Afterwards neglect of Church's maintenance had caused the instability of lateral facades that were reduced in height in 1953 (4 y 5).

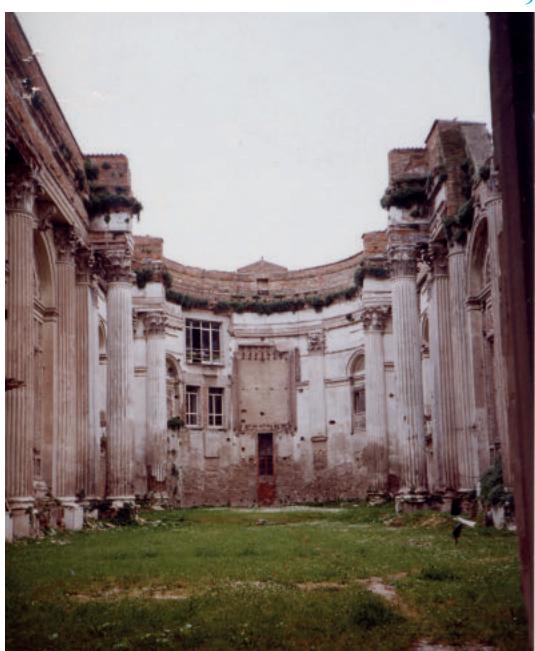
9

9. a acción de la naturaleza y la incuria han conducido la iglesia a asumir una imagen de ruina, capaz de exaltar su atractivo narrativo

9. The action of nature and neglect have led the church to be a ruin that is able to enhance the charm of the architectural narration

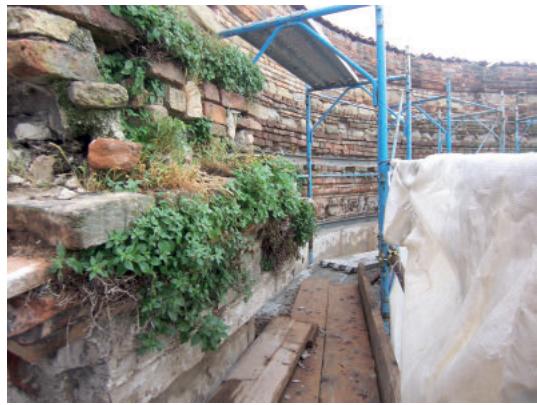
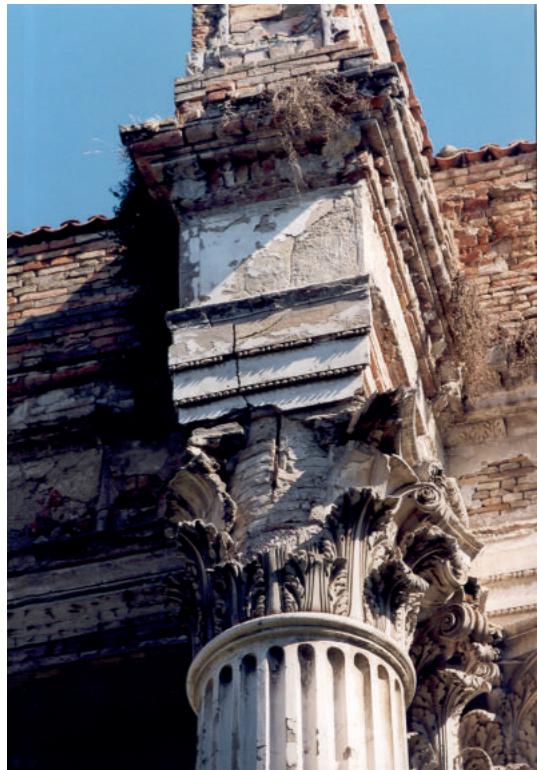
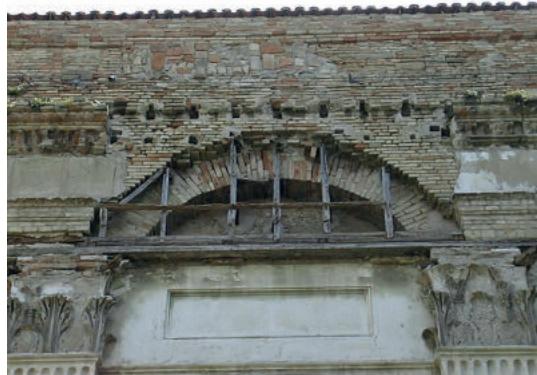
heladas, las eflorescencias salinas derivadas de los ciclos de evaporación del agua, la presencia relevante de humedad en los muros, los fenómenos de condensación y, finalmente, los químicos donde los contaminantes atmosféricos reaccionan con los componentes de los estucos. Sin embargo, buena parte del aparato decorativo ha resistido satisfactoriamente durante décadas a la agresión ambiental, aunque a falta de mantenimiento la situación, inevitablemente, había comenzado a empeorar (figs. 29 -32).

29-32. Estado de deterioro generalizado debido a la ausencia de mantenimiento

29-32. Lack of maintenance as cause of diffuse deterioration

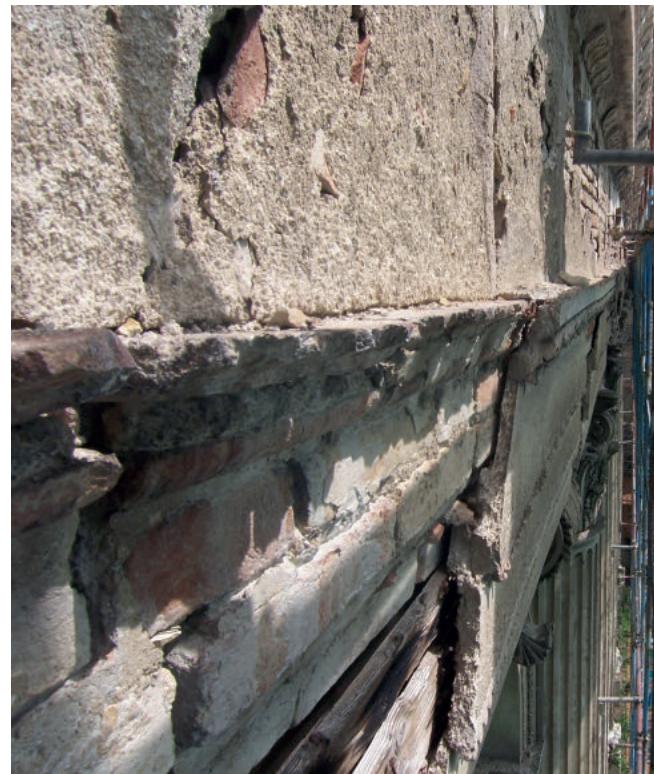
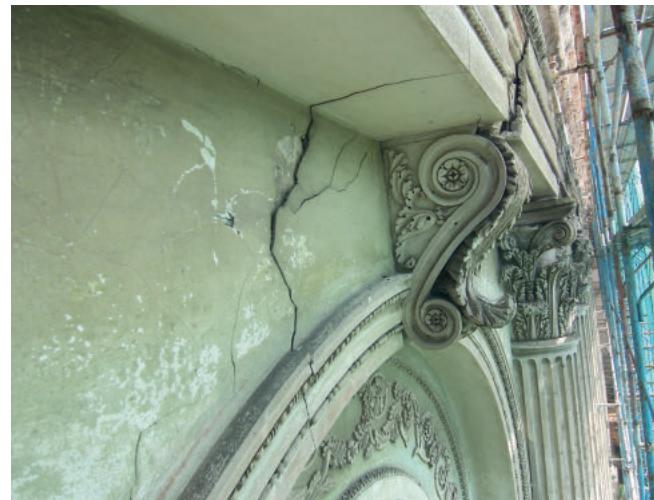
39 y 40. Separación de grandes superficies del soporte inferior, debida a infiltraciones de agua meteórica que perjudican los esqueletos de madera

39 & 40. Detachment of large surface from the substrate, due to infiltration of rainwater that damage wooden beams
