Estudio, diagnosis, limpieza y consolidación de las torres del portal de Quart, Valencia

Javier Benlloch Marco, Manuel Jesús Ramírez Blanco y José Ferrandis Montesinos*

ESTUDIO, DIAGNOSIS Y PROYECTO DE LIMPIEZA Y CONSOLIDACIÓN DE LAS TORRES DEL PORTAL DE QUART

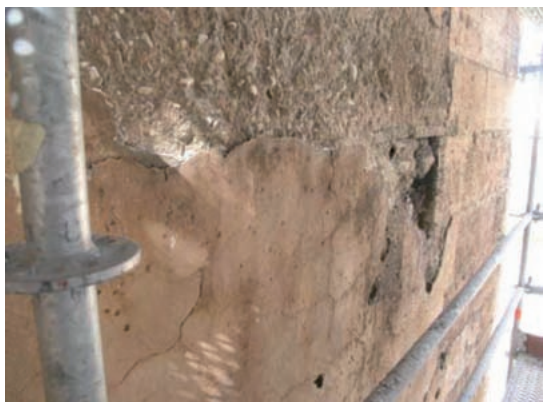
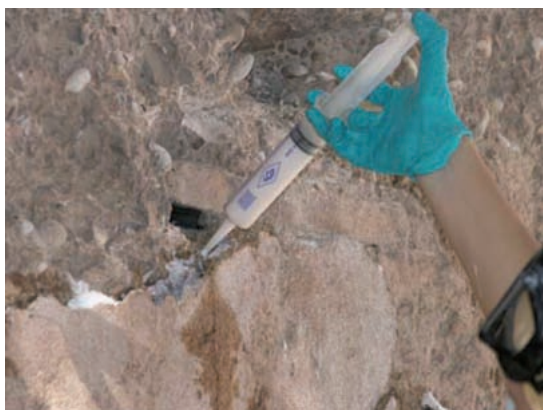
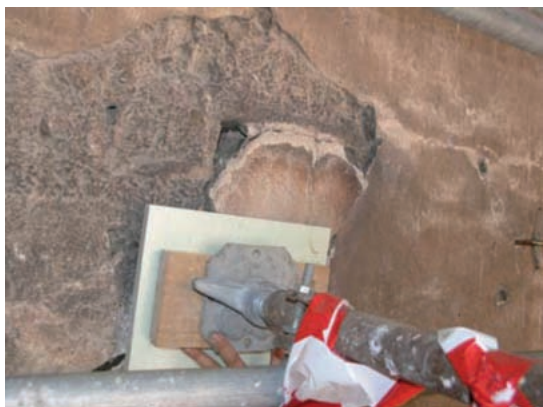
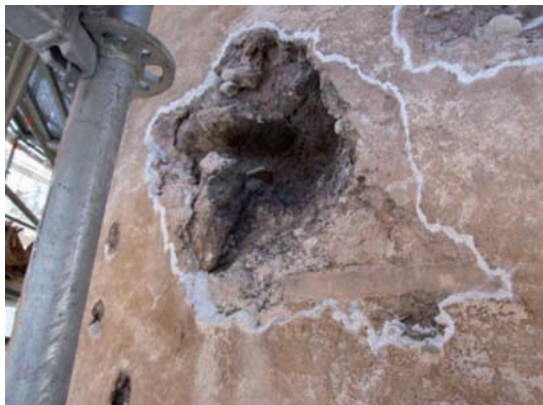
9a, 9b, 9c y 9d. Consolidación del revoco exterior

Por otra parte, el revestimiento exterior se encontraba, en algunos casos, casi desprendido lo que exigió realizar consolidaciones previas, mediante inyecciones –por gravedad- de cal añeja (con más de 15 años de antigüedad) y en algunos casos mediante calcita de la propia cal añeja. En más de una ocasión fue preciso el uso de papel Japón, planchas de poliestireno con tablero de madera contrachapada de protección y prensado posterior manteniendo varias semanas la acción de la presión hasta la consolidación final.

Consolidado el precario revestimiento antiguo con lechada de cal, se realizaron varias pruebas de limpieza, dando como resultado la adopción de la menos agresiva y más adecuada: limpieza con agua desionizada mezclada con una pequeña porción de lechada de cal y micropolvo de mármol, frotado a mano en varias secuencias y lavado y aclarado final con agua desionizada (en poca abundancia).

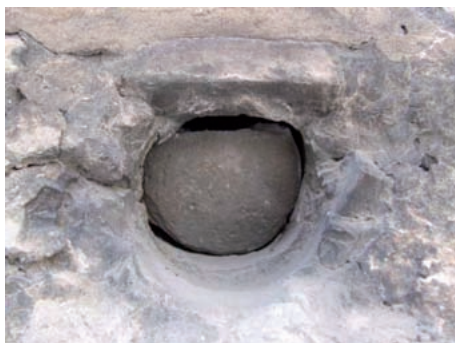
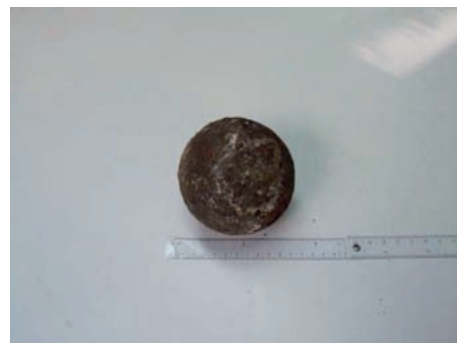
11b y 11a. Extracción de bolaños de acontecimientos bélicos

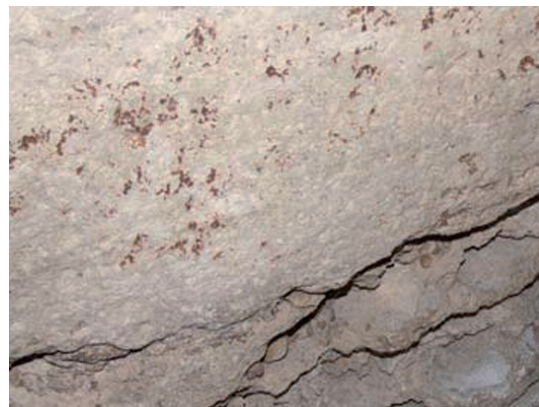
12b

12a y 12b. Reintegración parcial de sillares con serios faltantes

De igual forma, hemos tenido la oportunidad de consolidar elementos con cierto grado de riesgo estructural; reintegrar -parcial o totalmente- sillares con faltantes (fig. 12a y 12b); sanear instalaciones que provocaban filtraciones de humedad y lesiones graves en las cubiertas; revolver humedades por ascensión capilar en el interior de las torres; eliminar el biodeterioro; e instalar sistemas de protección contra las aves, habida cuenta del alto grado de degradación producido por éstas, sobre todo en el interior de los mechinales que sirvieron para la propia construcción de las torres.

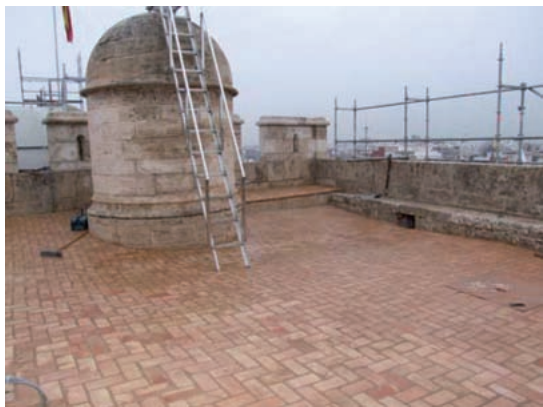
13

- 13. Imagen de la cubierta antes de la intervención
- 14. Proceso de impermeabilización en cubiertas y repavimentado en piedra
- 15. Cejas y errores de montea
- 16. Despieces fingidos hallados en las bóvedas
- 17,18 y 19. Ejemplos de la limpieza de elementos

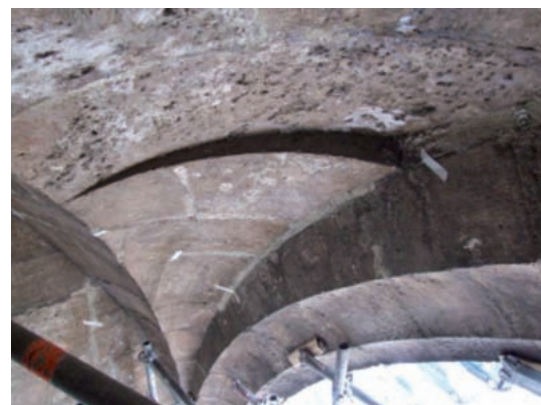
15

En general, la intervención sobre la fábrica de piedra nos deparó más de una sorpresa por su naturaleza de fábrica revestida a pesar del excelente concierto de la fábrica de sillería de los arcos y paramentos verticales del portal. Durante el proceso de limpieza y restauración de una de las fábricas más hermosas del conjunto monumental, las bóvedas aristadas de la planta primera, aparecieron numerosas cejas y otros vicios de montea (fig. 15), bajo fingidos de sillería

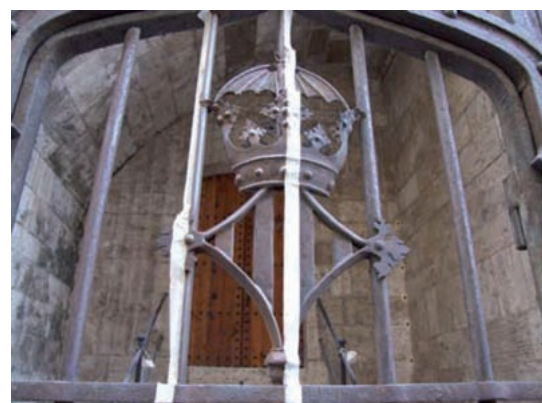
22. Estado previo de los elementos metálicos

A excepción de algunas piezas de los herrajes del portón, los enrejados pertenecen a obras recientes (casi todas ellas de la intervención del arquitecto Emilio Rieta). En todo caso, la limpieza se llevó a cabo comenzando por el decapado de barnices impropios a base de finos estropajos de aluminio y lana de acero aplicando un desengrasante a base de acetona. Posteriormente, se realizaron varias pruebas con diversos productos convertidores del óxido (Hammerite y Turco). Utilizando el segundo producto por carecer de brillo. La aplicación se hizo a dos manos (fig. 22 y 23).

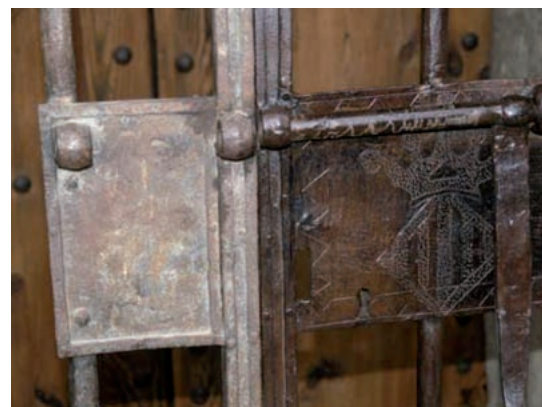
23

23. Estado final tras la restauración de los elementos metálicos

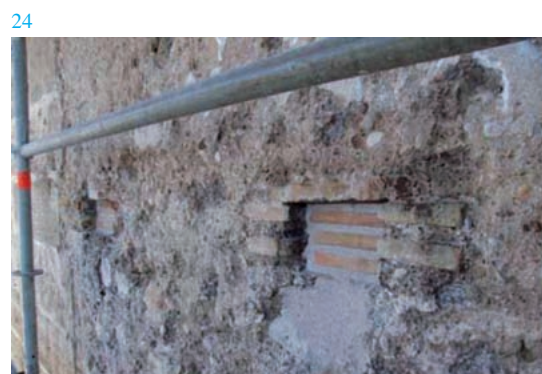
24

Tras un exhaustivo estudio de las lesiones producidas en el monumento por diversos agentes bióticos –entre ellos las aves–; el equipo de especialistas físico-químico realizó una exhaustiva toma de muestras y ensayos de laboratorio, determinando las soluciones más adecuadas en cada caso. En este sentido, las lesiones más importantes se producían por la presencia de numerosas aves. Un estudio adecuado de la situación (al no poder evitar la presencia) nos hizo

24. Cerramiento de los huecos de los mechinales como medida protectora contra anidamiento de aves

apostar por evitar la permanencia y el anidamiento. Para ello, se procedieron a cegar, parcialmente, los mechinales que sirvieron para la propia construcción de las torres. De hecho, ya existían algunos cegados originalmente con obra de fábrica de ladrillo macizo (fig. 24). Así pues, se trataba de no ocultarlos; más bien, destacarlos (en coherencia con el criterio general de conservación), pero había que evitar el anidamiento de aves. Cada mechinal, abierto y desprotegido, en sus más de 3 m de profundidad, alojaba familias enteras de aves, nidos e incluso esqueletos, que habían convertido en una auténtica inmundicia el interior de la estructura muraria de las torres.

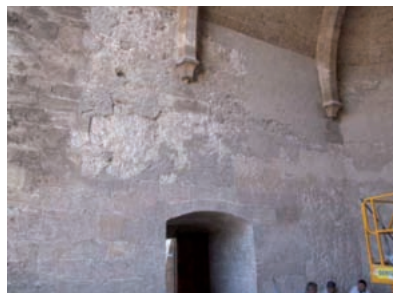
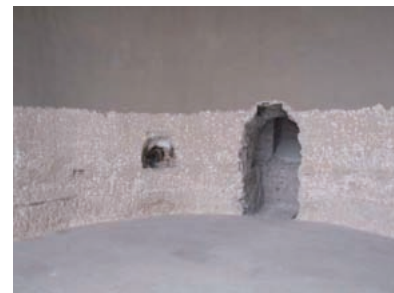
Pero, en el intradós de las torres, el problema era mayor. Aquí la presencia de un revestimiento impropio con carga de cemento Portland provocaba además numerosas eflorescencias al impedir la transpiración a la obra de fábrica de naturaleza calcárea. Así pues, la antigua y original “Puerta de la Cal” se veía inadecuadamente revestida con un material ajeno.

Sin embargo, durante el desarrollo de las obras de picado del revestimiento impropio, en la torre Sur y, en menor medida, en la Norte; aparecieron restos del revestimiento original de mortero de cal aérea y, lo que fue mucho más impactante, restos de pintura antigua que –tras numerosos ensayos físico-químicos y colorimétricos- vino a coincidir con la existente en el exterior de las torres y de la muralla.

25 y 26. Estado inicial y final del revoco interior, donde además de reintegrar el color original se han eliminado las humedades

El dilema quedaba resuelto. Ahora se trataba de construir y ejecutar la obra de acuerdo con las técnicas antiguas, revestimiento de la cal por jornadas y el pintado a brocha con pintura a la cal realizando pruebas con el colorímetro, hasta hacer coincidir el valor de la muestra encontrada con las realizadas in situ. El color determinante daba como resultado una mezcla de amarillo y rojo en proporciones en torno a un 40% y 60%, respectivamente (figs. 25 y 26).
