La restauración del puente medieval sobre el río de las Truchas*

Fernando Vegas y Camilla Mileto**

La restauración de este puente y entorno medieval conservados casi intactos hasta nuestros días partió de la necesidad de pasar lo más desapercibido posible para no disturbar el aura mágica del lugar. En un paisaje genuino caracterizado por las fábricas de piedra en seco, en busca de la mayor discreción posible la intervención de reparación y puesta en valor debió recurrir a esta técnica para resolver los problemas que aquejaban al puente. La reparación del pavimento de guijarros del puente dio pie a una reflexión sobre la estratificación de los pavimentos históricos y la reintegración de las lagunas de un firme marcado por las trazas de la historia y los surcos de las antiguas carriladas.

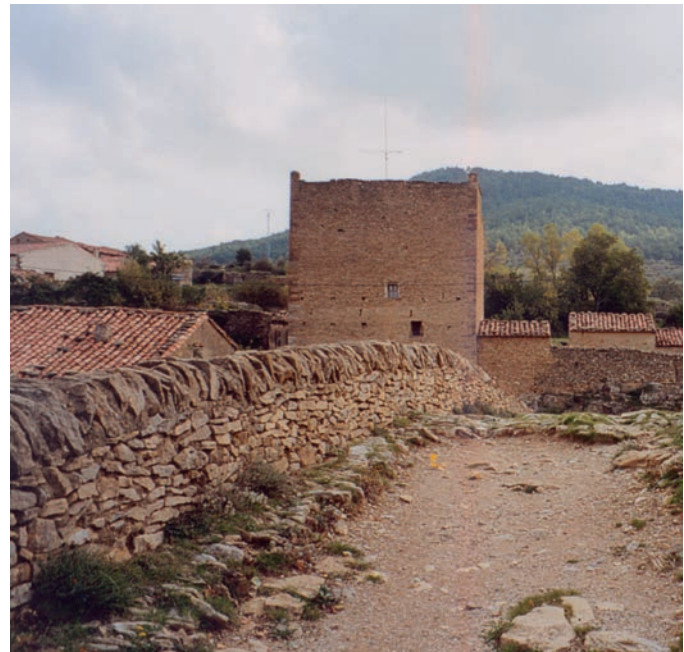
5

5. Vista del pavimento descarnado del puente antes de su restauración (Mileto & Vegas)

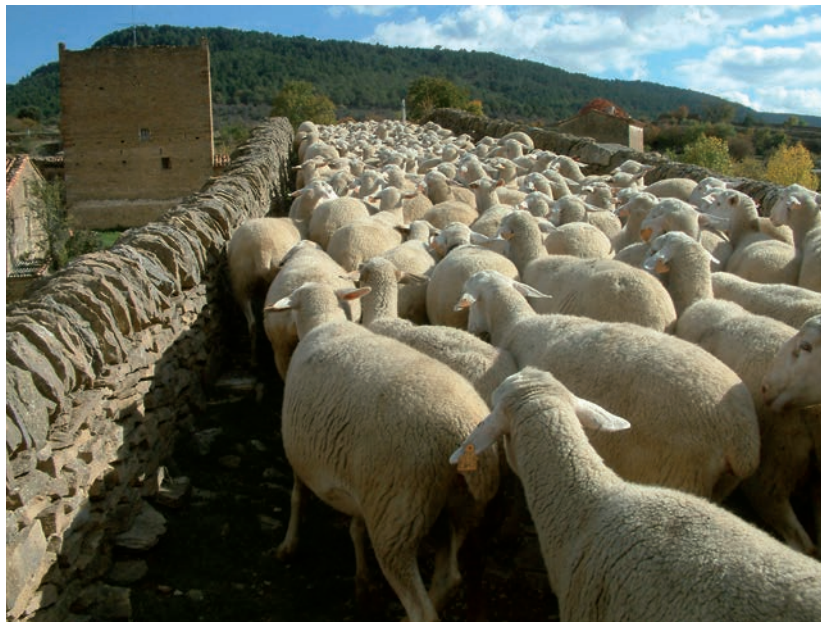
8

Los dos fenómenos de degradación más presentes en el pavimento del puente consistían en la presencia de importantes lagunas en el manto de guijarros y la presencia de vegetación superior. El pavimento del puente había sufrido de manera considerable con el transcurso de los siglos y el paso del ganado

8. La erosión que presentaba el pavimento se debía en gran parte al paso de las ovejas sobre el mismo sumado a una falta de mantenimiento (Mileto & Vegas)

Sin embargo, las lagunas en el pavimento representaban, sin duda, el fenómeno de degradación verdadero y de mayor trascendencia. Se puede afirmar que las lagunas llegaban a más de un 70% de la superficie total del pavimento, calculando también el pavimento encontrado después de la limpieza de la vegetación.

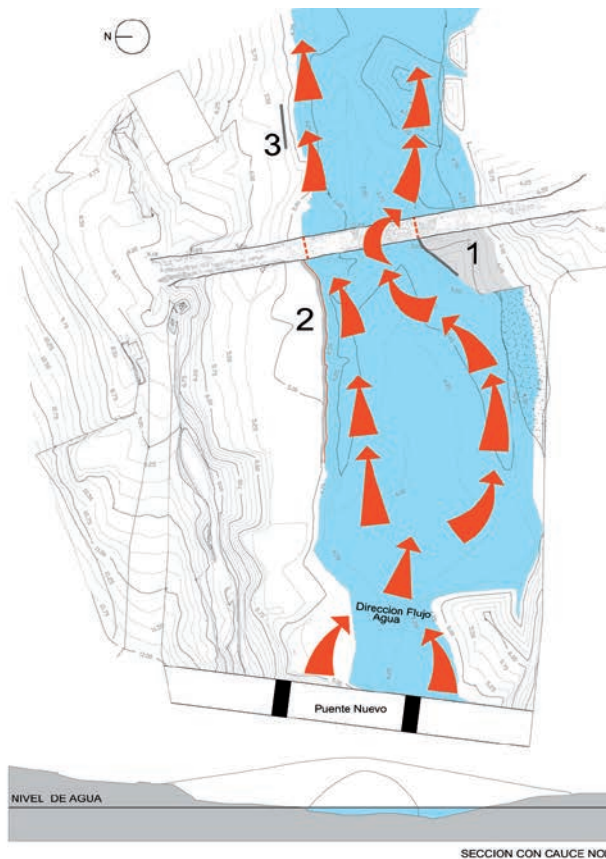
1.- Vista aguas abajo del Puente Nuevo. Se aprecian la distribución de los tres ojos separados por tajamares triangulares. La construcción del nuevo puente ha causado el ensanchamiento del cauce y la desviación de las corrientes.

2.- Vista del Cauce aguas abajo. Se aprecia el ensanchamiento del cauce y la posición lateral del ojo del puente respecto al mismo.

3.- Vista del cauce desde el Puente Nuevo. Demarcación de las zonas de anegación en caso de crecidas, denominadas zonas de riesgo 1 y 2.

4.- Zona de Riesgo 1. Efecto de ensanchamiento del cauce. Tendencia a anegarse la margen derecha en caso de crecidas. Se crean corrientes en forma de remolino en torno a la base del puente.

5.- Zona de Riesgo 1. Demarcación de las medidas preventivas. Manguardía y trasdosado de zahorras para evitar el arrastre de finos y la incidencia directa del agua sobre el puente.

6.- Zona de Riesgo 1. Detalle del arranque del arco donde se aprecian los efectos de la erosión y el lavado de gravas por la formación de remolinos.

7.- Zona de Riesgo 2. Erosión de bordes con arrastre de materia. Peligro de anegación de las áreas anexas así como arrastre de la masa forestal por pérdida del sustrato sustentante.

8.- Manguardía existente. Elemento de protección del edificio en los casos de fuertes avenidas.

Asimismo, se analizaron las patologías derivadas del sistema hidráulico del conjunto. Se estudiaron los niveles estacionales del caudal del río a partir de las fuentes orales de los residentes de la aldea, que marcaron las cotas que alcanzó el río en sus mayores crecidas. Por otra parte, el curso de la corriente previa a la intervención se debía en gran parte a la construcción del nuevo puente junto al puente medieval, con tres ojos y dos pilones centrales, que causaba un ensanchamiento del río de las Truchas y desviaba la corriente que fluía tendencialmente hacia el estribo meridional del puente medieval, socavando sus cimientos y comprometiendo su pervivencia, a pesar de la existencia de una manguardía que intentaba encauzar las aguas hacia el ojo del puente. De hecho, este estribo aparecía peligrosamente descalzado en su cimentación por la incidencia del agua y la formación de remolinos al pie del mismo.

La erosión añadida en las orillas amenazaba con desarraigar los árboles de ribera que, arrastrados por la corriente, podrían taponar el ojo del puente. Por tanto, el río con sus crecidas esporádicas representaba el agente de mayor riesgo para la integridad del mismo puente ya que éste carecía de defensas hidrodinámicas y, por esta razón, resultaban de gran trascendencia tanto su correcto asiento, como las manguardías que encauzan el agua en un nivel medio.

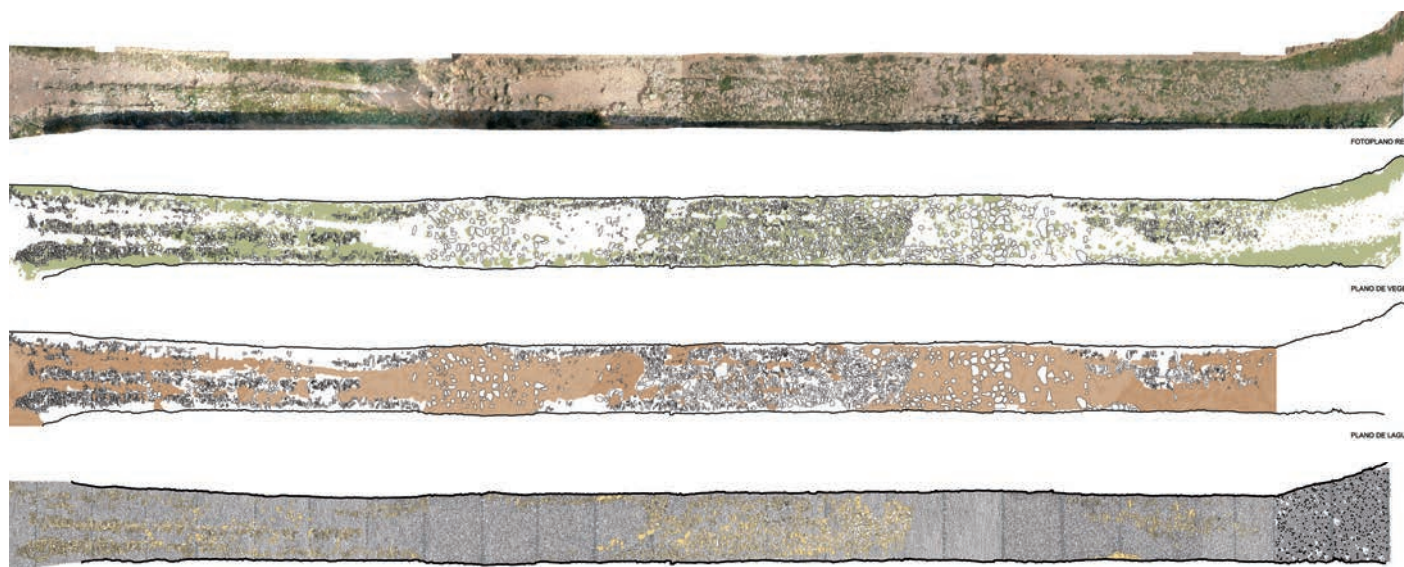
16

16. Fotoplano del pavimento, plano de vegetación, y plano de lagunas del puente medieval, y el proyecto de reparación del pavimento del puente, con la incorporación de un nuevo manto de encachado de guijarros en las lagunas existentes (Mileto & Vegas)

Por todas estas razones, se realizó la reintegración del pavimento existente con un encachado de pequeños guijarros lavados de río de color blanco, parecidos a los que forman el primer tipo de pavimento, creando unas cade-

nas perpendiculares a la dirección de la pendiente, con guijarros de mayor tamaño y mayor profundidad, colocadas a una distancia aproximada de 2,5 m entre sí, que completan las cadenas existentes y conforman las nuevas. No se ejecutaron sin embargo los rieles por no crear un conflicto geométrico demasiado fuerte con el diseño del segundo tipo de pavimento, aislandolo en el centro de la calzada del puente.

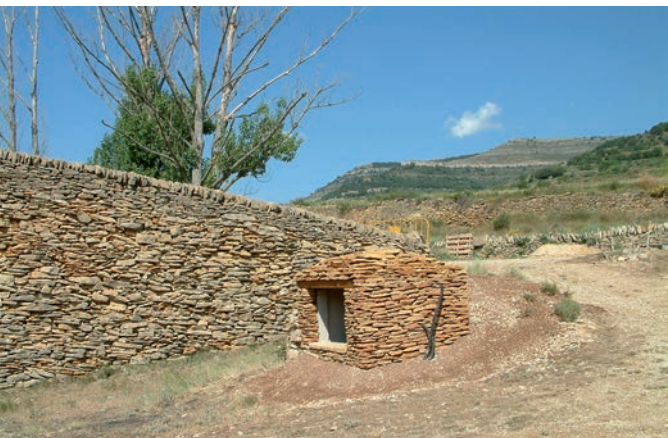
22

Una vez ultimadas todas las casetas de piedra en seco que alojarían los focos de iluminación del puente, se detectó un problema que saltaba a la vista y amenazaba con distorsionar el carácter armónico del puente y su entorno. Los mampuestos que formaban parte de la fábrica del puente y los muretes de piedra en seco del entorno habían adquirido con los siglos de intemperie y las colonias de líquenes un tono gris-azulado. Por el contrario,

22. Imagen de una caseta con los focos de luz construida con lajas de cantera de color encarnado (Mileto & Vegas)

las lajas empleadas en la fábrica de piedra en seco, provenientes probablemente de la misma cantera del puente en las cercanías del mismo, poseían un color entre amarillo y anaranjado que destacaba la presencia de estos elementos auxiliares añadidos muy por encima de lo deseado.
