## La Basílica de la Virgen de los Desamparados. Valencia

### Propuestas de intervención integral. Metodología

Ignacio Bosch Reig  
Pilar Roig Picazo\*

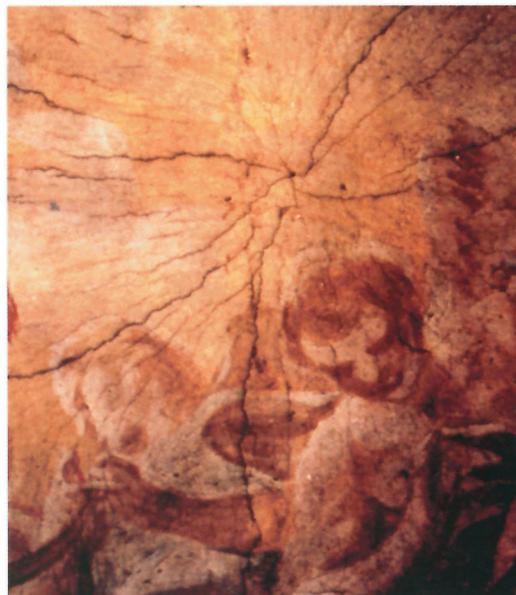
10

Por un lado, toda su superficie presenta un complejo cuadro fisurativo con grietas direccionales, radiales (en tela de araña) y en mapa, con claros síntomas de

punzonamiento, abolsamiento y desprendimiento parcial, tanto de la capa pictórica (*intonaco*), como de los revoques internos<sup>16</sup> (fig. 10).

10. Fisuras radiales (tela de araña) de la superficie pictórica

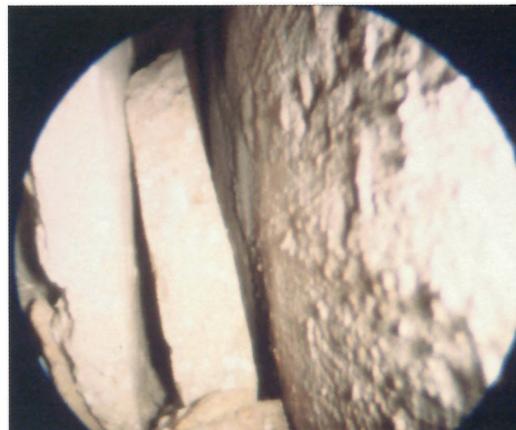
11

Por otra parte, las dos roscas de ladrillo que la conforman, se encuentran disgregadas, produciendo su separación, principalmente en la zona inferior, es decir, en la comprendida entre los 2 y los 5,5m de altura (fig. 11).

11. Disgregación de las dos roscas de ladrillo constitutivas de la cúpula interior

-En primer lugar, el relleno de la cámara intercúpulas hasta la altura de 6 m., con el fin de unir las dos roscas de la cúpula interior, evitar su deformación por pandeo hacia el exterior e impedir el choque con la resistente en caso de sismo<sup>22</sup>.

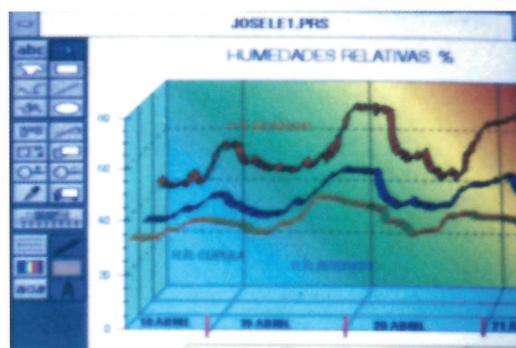
12

12. Evolución de las variaciones de humedad en la cúpula

- \*Control de temperatura y humedad del conjunto y, en especial, de las condiciones de la cúpula, estableciéndose el objetivo del mantenimiento de la humedad durante todo el año, en un nivel comprendido entre el 50 y el 55 %, con una temperatura variable entre 20°C y 25°C, estabilizando, igualmente, la temperatura de rocío del aire en 10°. (Fig. 25)

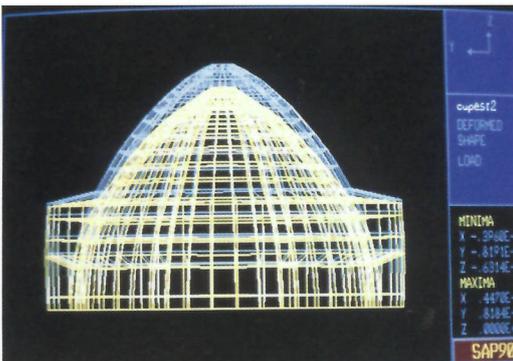
14

El análisis ha definido como causas principales del deterioro, por un lado, a la acción punzante de los teóricos tirantes, derivada de las diferencias de deformación por fluencia de ambas cúpulas y, por otro, a la aparición de altas tensiones de membrana (18 kg/cm<sup>2</sup>) y deformaciones de segundo orden (pandeo de lámina), debidas al intento de la cúpula interior, de comportarse como autorresistente. Todo ello ha puesto de manifiesto que sus condiciones de estabilidad son precarias e inadmisibles, sobre todo si se tienen en cuenta las deformaciones debidas al sismo, cuyo distinto periodo de vibración puede derivar en el choque entre ambas cúpulas y en la consiguiente ruina de la cúpula interior. (Fig. 14)

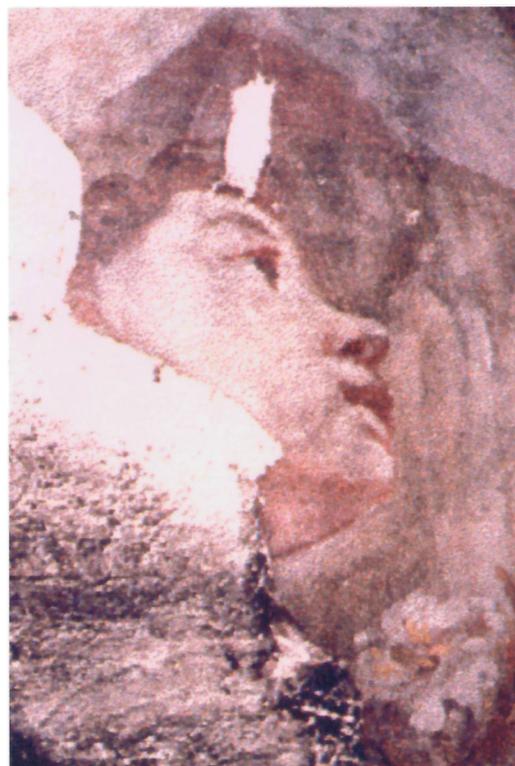
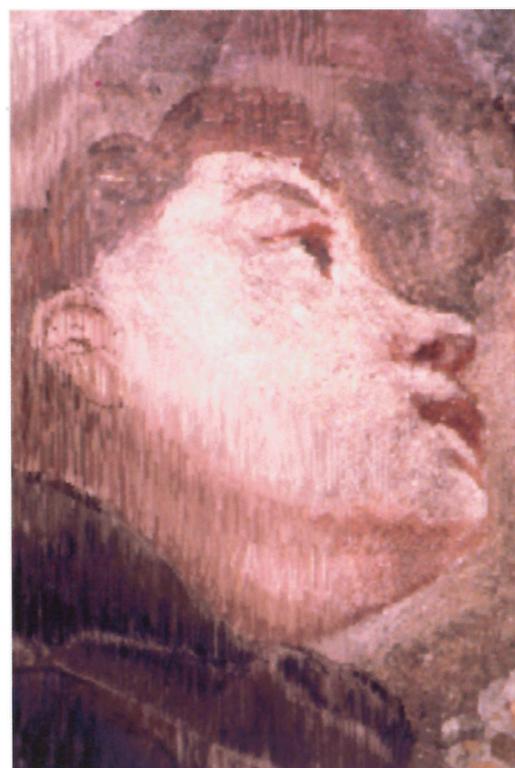
16. Ensayo de reintegración pictórica virtual en una laguna correspondiente a la cara de San Antonio de Padua: antes de las reintegración

17. Ensayo de reintegración pictórica virtual en una laguna correspondiente a la cara de San Antonio de Padua: después de la reintegración virtual con la técnica del *rigattino*

-La elección del sistema de reintegración de lagunas se ha realizado a partir de ensayos de restitución virtual mediante tratamiento informático de imágenes, con aplicación de las técnicas de *rigattino*, puntillismo y tintas neutras. (Figs. 16 y 17)

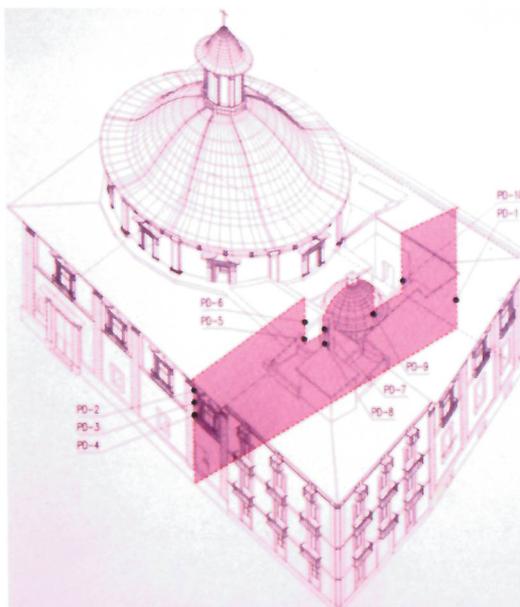
19

1. La unión entre ambas edificaciones esta agrietada, produciéndose su seccionamiento vertical, derivado de la aparición de asentamientos diferenciales en la zona de las ampliaciones, al apoyarse éstas sobre rellenos antrópicos, sin con-

solidar, de espesor variable. (Fig. 19)

19. Perspectiva con plano de seccionamiento vertical y puntos de control de las grietas

-En los muros que presentan daños derivados del seccionamiento vertical: las fachadas a la calle de la Leña y a la plaza de la Virgen, los muros del Camarín y el muro entre la Sacristía y la escalera del Camarín, se proponen las siguientes actuaciones:

-Relleno de las grietas mediante inyección de un mortero ligeramente expansivo, en caso de llenarse en verano, o de retracción no controlada si se rellena en invierno, siendo, en todo caso, resistente a la acción del yeso (a los sulfatos). Verificación de la evolución de su comportamiento, mediante el control de los posibles movimientos, al menos, durante los próximos cinco años, a través de la instrumentación monitorizada de los diez puntos de control actuales.

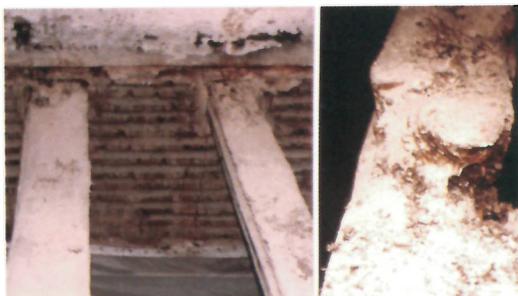
20

2. La capacidad resistente y la funcionalidad actual de las estructuras horizontales es totalmente inadmisibles, debido al ataque de xilófagos, en especial termes, con disminución en un 30% de su sección resistente en las leñosas y a la oxidación de las metálicas en los empotramientos. (Fig. 20)

20. Deterioro de la estructura leñosa del S. XVIII

La alta degradación de los forjados de las ampliaciones de la zona norte, así como los resultados negativos de la peritación, aconsejan proceder a su demolición, y nueva edificación, con adecuadas medidas de seguridad y proporción (Fig. 22).

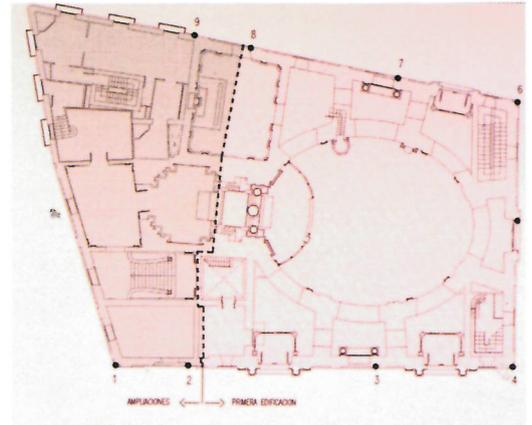
21

c) Que las condiciones de seguridad y deformabilidad de las cimentaciones son precarias e inadmisibles, sobre todo, las de la zona norte. Ello es debido a la baja capacidad portante y la elevada deformabilidad del terreno, a las fuertes diferencias en la calidad y profundidad de las cimentaciones y las elevadas presiones a las que está sometido el terreno (entre 2,5 kg/cm<sup>2</sup> y 5 kg/cm<sup>2</sup> ).

Para la superación de esta situación, se plantea la necesidad de proceder al refuerzo de la cimentación, hasta llegar al estrato resistente de las gravas, es decir 11 m. de profundidad, y ello, probablemente, mediante la técnica del Ajet grouting@, ya que otros métodos, como el micropilotaje, aparecen, en este caso, como, técnicamente, incorrectos. (Fig. 21)

1. Realización del recalce, exclusivamente, en la zona norte, es decir, en los muros de las fachadas de ampliación a la calle de la Leña y a la plaza de la Virgen, así como en los muros que sustentan el Camarín y la Capilla de la Comunión, es decir, los correspondientes al agrietamiento actual que ha producido el seccionamiento del conjunto arquitectónico.

21. Propuesta de intervención en la cimentación: Recalce y control de asentamientos

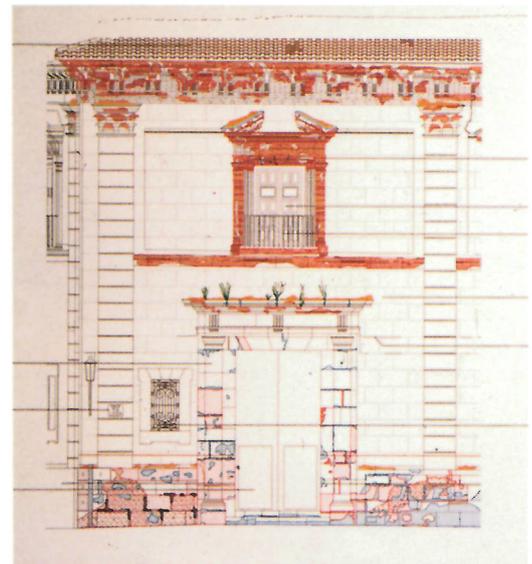
23

La viabilidad de su recuperación integral ha sido puesta de manifiesto a partir de la exhaustiva identificación de los materiales y deterioros de los acabados, en especial los pétreos, los estucos, los pictóricos, los dorados, los vítreos ... con la concreción de sus características físico-químico-mecánicas, así como los procesos y causas de degradación. (Fig. 23)

23. Identificación de materiales y deterioros de la fachada a la calle de la leña

- Igualmente, la realización de las acciones de limpieza, consolidación y protección de los materiales pétreos (piedra tosca ) y de los cerámicos (ladrillo “esmerilado”), produciendo su restitución sólo en aquellos puntos en que los deterioros fueran realmente irreversibles, utilizando para ello los materiales de “cantera” ensayados y reconocidos como compatibles. (Fig. 23)
