Palacio del Marqués de Dos Aguas

Restauración y rehabilitación arquitectónica

Ginés Sánchez Hevia*

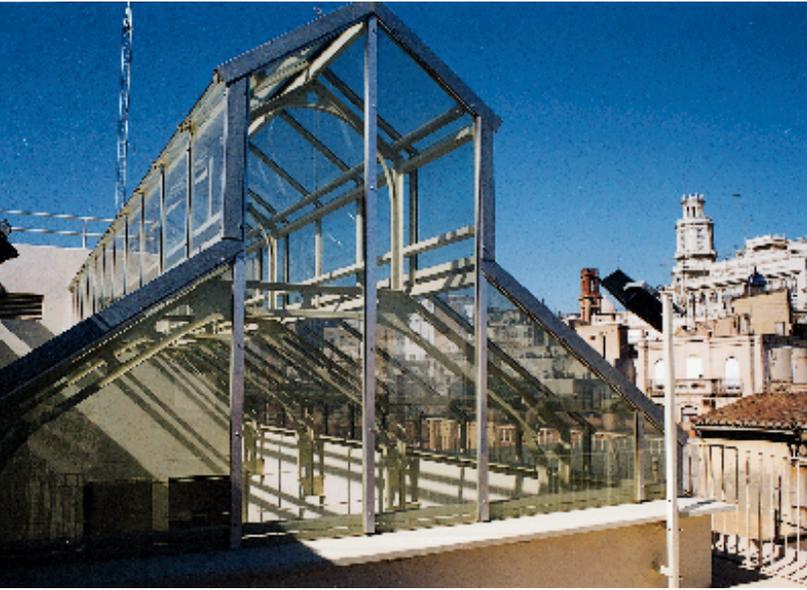
6

6. Vista parcial de las claraboyas de cubierta (ver sección 1')

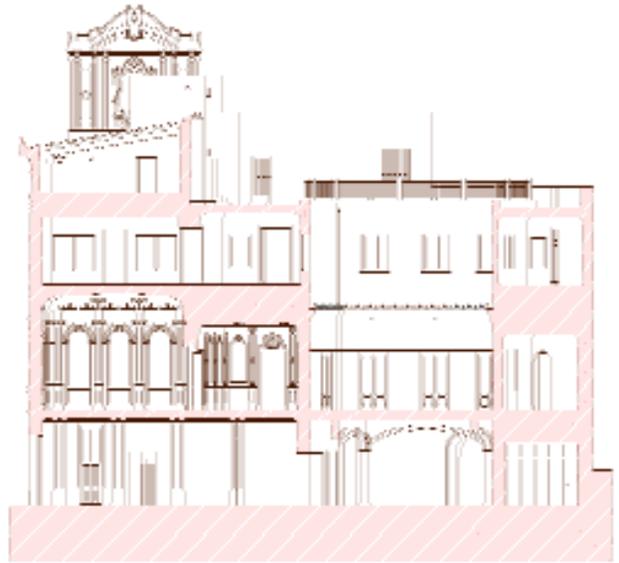
8

8. Sección 1. Estado anterior a la intervención

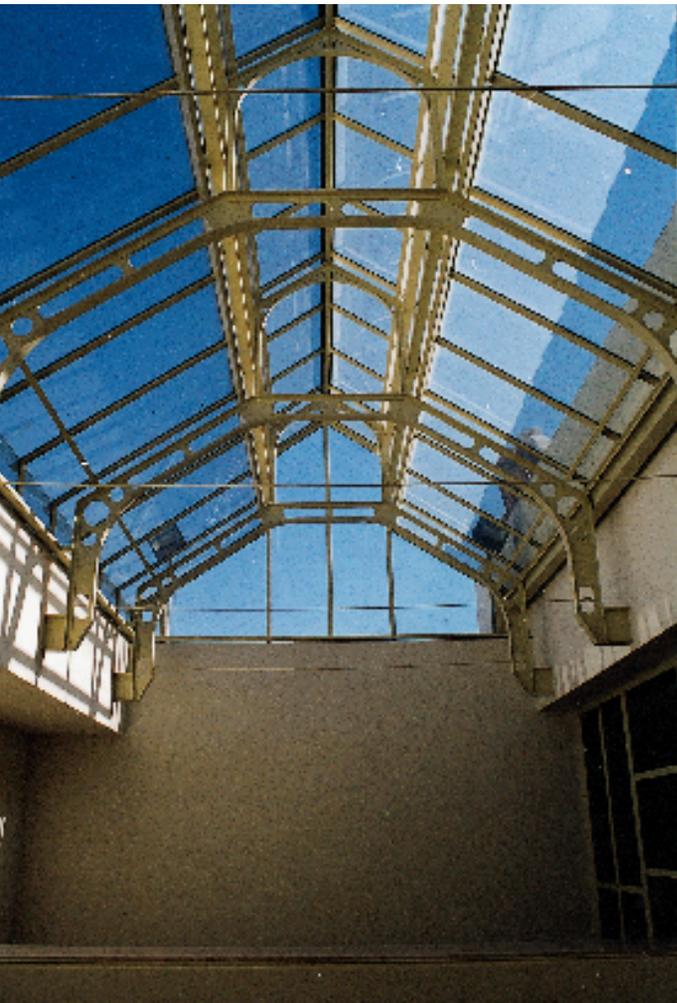
7

7. Vista desde el interior de la claraboya

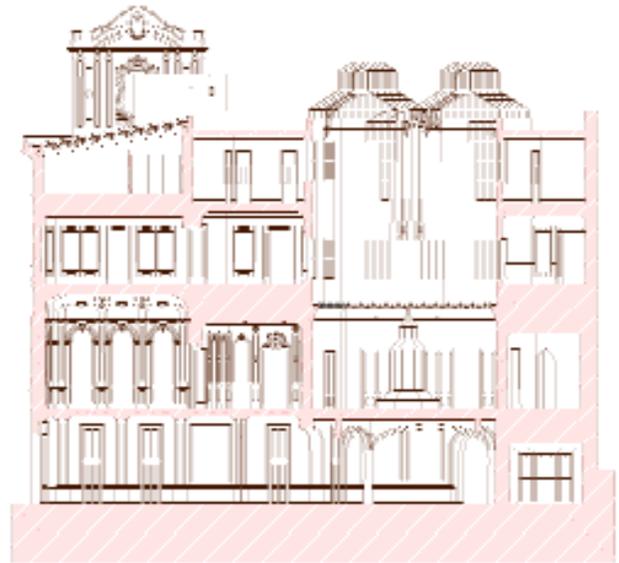
9

9. Sección 1'. Estado posterior a la intervención

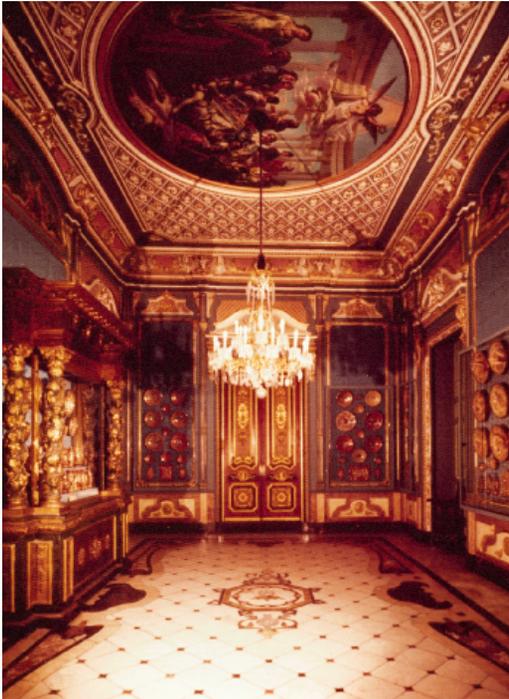
17

17. Salón rojo, anterior a la restauración

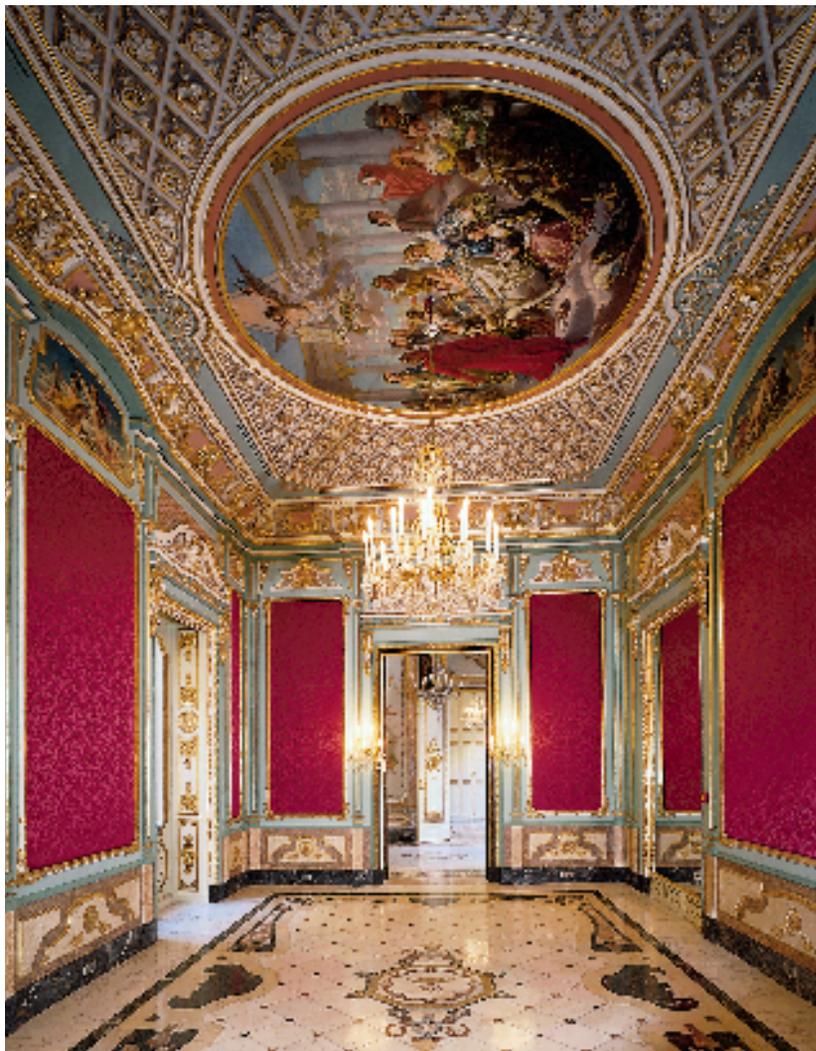
18

18. Salón rojo, después de la restauración

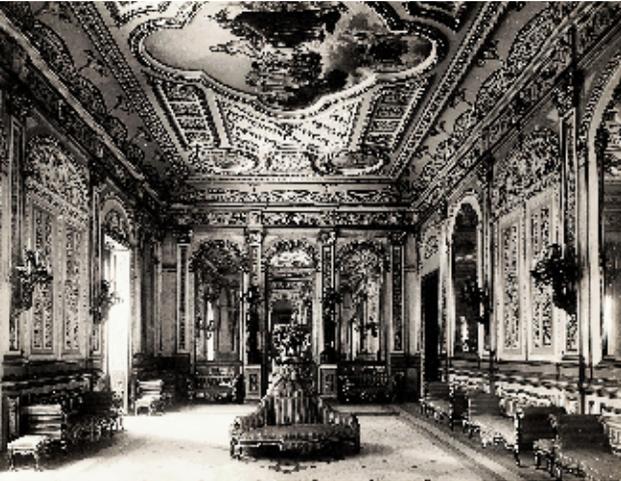
19

19. Salón de baile, anterior a la restauración

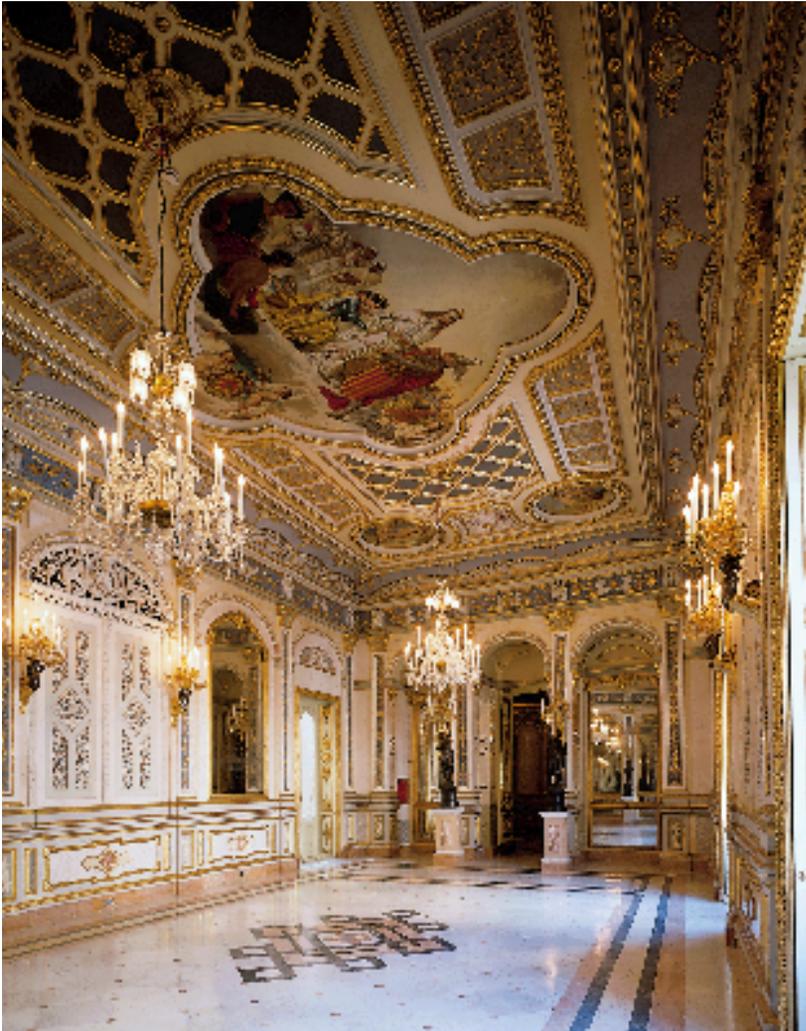
20

20. Salón de baile, después de la restauración
