Consolidación y restauración del muro de Alafia Castillo de Xivert (Castellón)

Vera Hofbauerová*

José Manuel de Antonio Otaí**

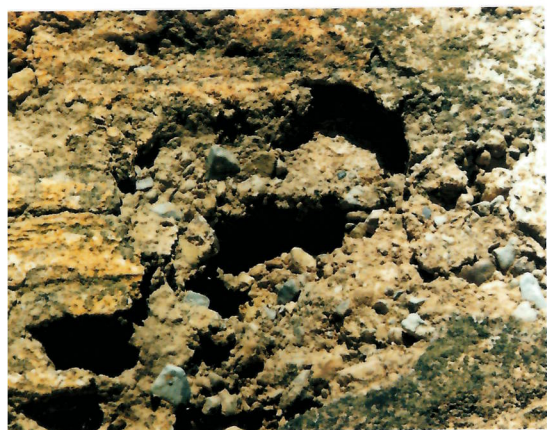
5. Estado de conservación: debajo de la superficie de juntas fingidas desprendidas se aprecia el interior del tapial y un orificio de paso de agujas de soporte de tapietas. En toda la zona derecha se observan líquenes; la degradación material a la derecha está provocada por la acción conjunta de la erosión eólica y pluviógena

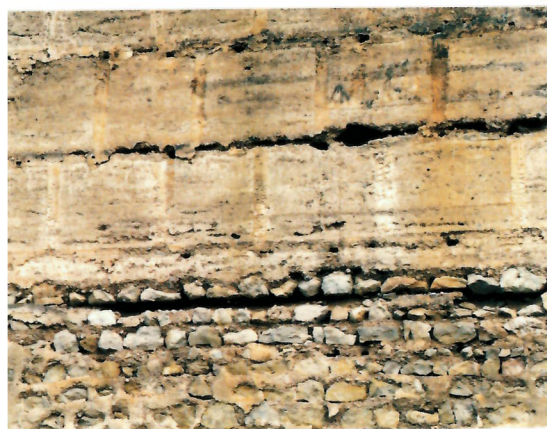
6. Estado de conservación: pérdidas de volúmenes de mampostería y mortero de juntas degradado en la base del muro. El calicestrado de tapial está desagregado y las juntas fingidas desprendidas

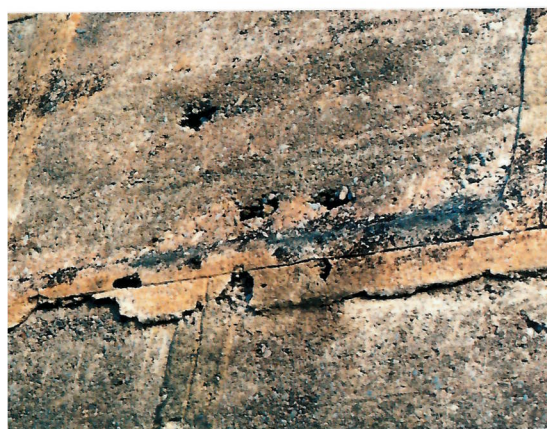
7. Estado de conservación: juntas fingidas desprendidas; los pequeños hundimientos en el paramento son huellas de impacto de munición de la última guerra civil; las zonas oscuras corresponden a líquenes

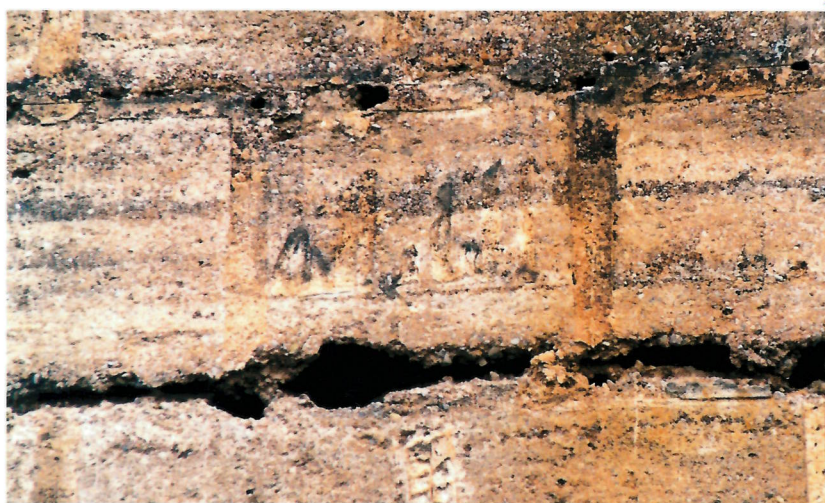
9

8. Muro almenado con indicación de excavaciones arqueológicas
9. La inscripción *Al-fatih Allah* en la sillería fingida. La falta de volumen de tapial en la parte inferior de la inscripción abarcaba todo el grueso del muro

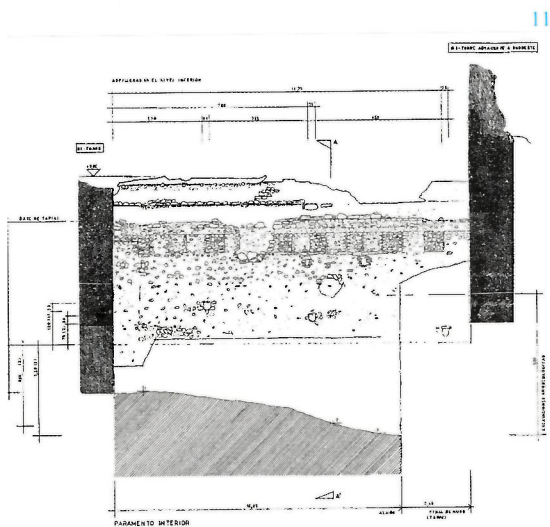
11

- 10. Aspilleras y mechinales encontrados en la parte central de muro almenado durante las excavaciones arqueológicas
- 11. Muro almenado con indicación de excavaciones arqueológicas
- 12. Aspecto de muro almenado anterior a la intervención
- 13. Estado de conservación: coronamiento de tapial desintegrado
- 14. Estado de conservación: microflora, desagregaciones y pérdida de volumen de tapial

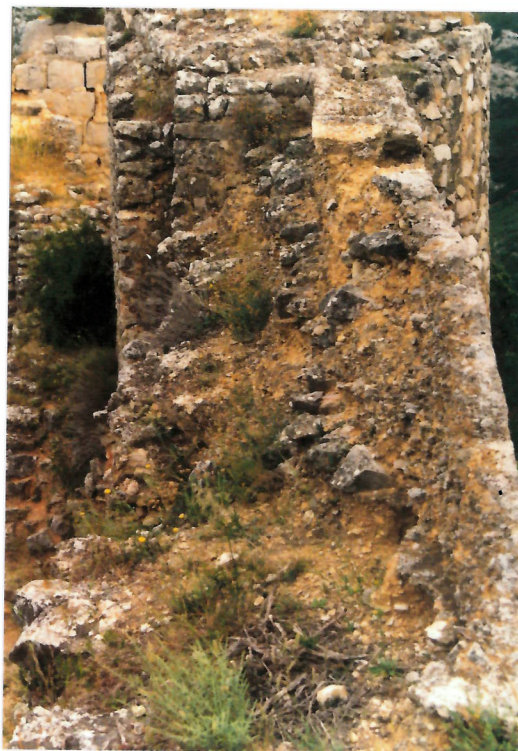
13

El estado de conservación del conjunto del muro de tapial, incluido el decorado y el calicostrado, era muy deficiente. La mayoría de alteraciones materiales estaba provocada por el gran deterioro del coronamiento. Las pérdidas de volumen favorecieron la formación de extensas superficies de escorrentías: el agua que arrastraba la tierra y la depositaba en el paramento decorado ocasionaba al mismo tiempo numerosos desprendimientos y pérdidas de mortero de las juntas de la "sillería" y la disgregación del calicostrado base, filtrándose hacia el interior de la fábrica. Igualmente, los orificios de paso de agujas, originalmente unos elementos auxiliares indispensables para el levantamiento del tapial, servían ahora de conductos por donde penetraban el agua y el viento al interior del volumen construido, causando su degradación material.

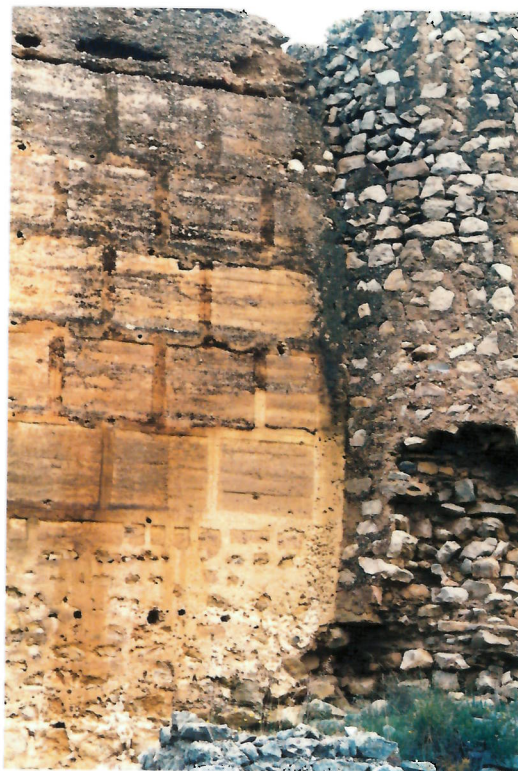
14

Una gran superficie del paramento del tapial estaba cubierta por dañinas capas de microflora; su presencia coadyuvaba a la descomposición material. Entre los numerosos daños se distinguían zonas rotas por proyectiles, muestra de los efectos nefastos de las acciones bélicas.

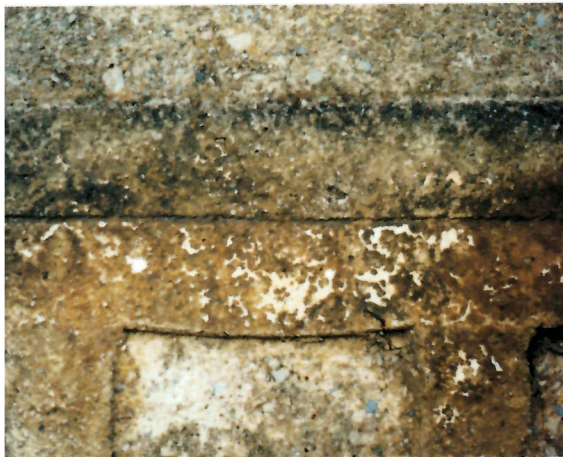
17. Restos de monocromía en juntas fingidas encontrados durante las pruebas de limpieza. Obsérvese la impronta de una cuerda que marca el centro de la junta

Es interesante apuntar que, durante las pruebas, se descubrieron restos de colores ocre claro y amarillento sobre una finísima capa de estuco de yeso aplicado, respectivamente, en las juntas y los sillares fingidos. La calidad del estuco es excelente. Cuesta creer que esta decoración que ensalzaba el muro con inscripción de un posible oratorio al aire libre haya permanecido a la intemperie cerca de mil años.
