Restauración del puente de Santa Quiteria entre Almassora y Vila-Real (Castellón)

Juan Francisco Noguera Giménez*

**RESTAURACIÓN DEL PUENTE DE SANTA QUITERIA
SOBRE EL RÍO MIJARES EN ALMAZORA
VILLARREAL 1ª FASE: ESTUDIO, ANÁLISIS ESTRUCTURAL
CONSTRUCRIVO Y CONSOLIDACIÓN
BÁSICA**

Fecha: 2000-2001

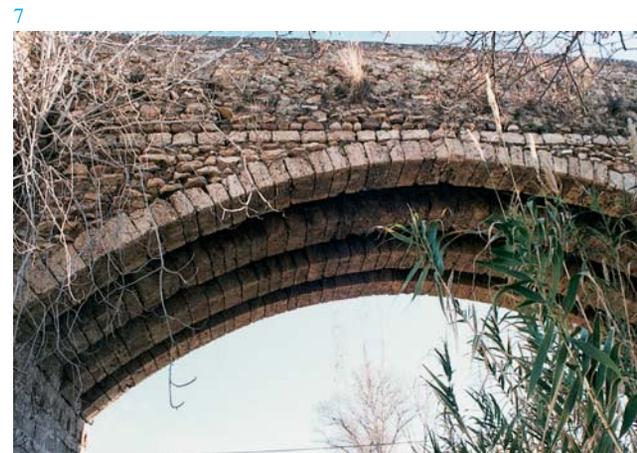
8

3, 4, 5 y 6. Vistas del puente antes de la restauración
7 y 8. Arcos del primer tramo

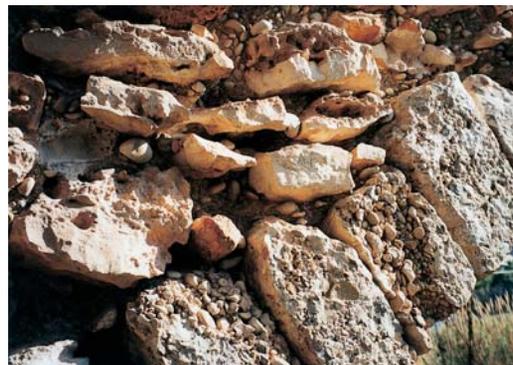
11

11, 12 y 13. Estado anterior a la restauración

Por el centro aproximado del puente pasa la línea divisoria de los dos términos vecinos, circunstancia que se pone en evidencia por un estado muy diferente de conservación de estas dos mitades. En la parte perteneciente a Villarreal, sus paramentos exteriores verticales estaban enfoscados de cemento, incluida la rosca de dovelas de los arcos, debido a una intervención fechada en el año 1944¹³ de consolidación llevada a cabo por este Ayuntamiento en los vanos que pertenecen a su término municipal. Esta parte, aunque con un revestimiento de cemento que ocultaba la antigüedad del puente, trastocando su sistema constructivo y estético, presentaba una solidez de la que carecía la parte de Almassora. Sin embargo su aspecto de acabado grisáceo y pobre en apariencia, desdecía y contrastaba frente a la calidad de las fábricas históricas. En las proximidades a la Ermita, en el término municipal de Almassora, los tramos iniciales estaban en un estado que amenazaba ruina, con la piedra de mampostería muy disgregada y con pérdidas importantes de mortero de agarre. Por la parte inferior bajo los arcos se observaban importantes grietas en las losas del tablero, en el sentido longitudinal del puente, habiendo sido partidas algunas de ellas. Las dovelas de los arcos, de conglomerado de piedra, acusaban pérdida de material cimentante y como consecuencia una pérdida, en ocasiones sensible, de volumen. Igualmente, se observaba la desaparición bastante general del mortero de cal en juntas de dovelas, hasta una profundidad de varios centímetros, restando un núcleo de mortero que permite el contacto y la transmisión de presiones entre dovelas. También se constató un cedimiento horizontal hacia el exterior de los arcos del primer tramo, en su parte central y en ambos costados, aproximadamente de cinco centímetros, como si se hubieran abierto. En esta parte de Almassora existían además importantes elementos vegetales adheridos a las fábricas, produciendo sus raíces daños en las mismas. También en el conjunto de la calzada, existían numerosas hierbas adheridas en los laterales y en los pretiles.

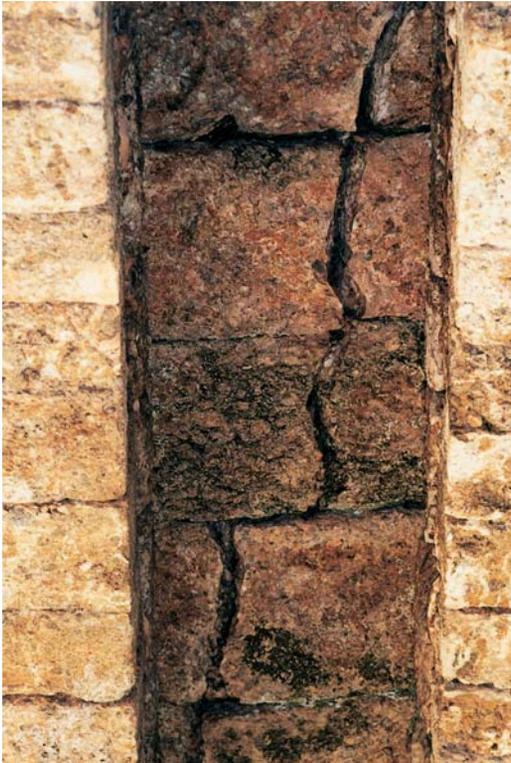
- Que la formación de fisuras y grietas longitudinales a lo largo de las losas-dintel entre arcos diafragmas se debían a la acción conjunta del peso de relleno existente en este tramo inicial y al efecto del empuje horizontal sobre los muros laterales producido por el mismo relleno, aumentado en su caso por el paso de vehículos pesados.
- Dos efectos igualmente derivados de la existencia del relleno superior, pueden haber contribuido a acelerar la disgregación de los bloques de conglomerado. Por una parte, el estado tensional de compresión producido por las

tierras que alcanza valores altos en coincidencia con las zonas más afectadas por esta forma de deterioro (estado tensional que alcanza un valor máximo de 2.000 kPa, 20 Kp/cm², en zonas próximas a los arranques y en el paramento superior de la clave) En ausencia de relleno se constató que estas tensiones se mantenían sensiblemente inferiores. Por otra parte, el relleno podría actuar recogiendo humedad y contribuyendo a producir un ambiente húmedo propicio a la más rápida disgregación de la piedra.

14 y 15. Piedras partidas del tablero del puente

Descartada esta solución, se contempló la alternativa de sustituir el relleno original de tierras en los dos primeros tramos, -que el cálculo había indicado como primera causa de las patologías y deterioro-, por otro relleno ligero de arcilla expandida en seco, solución ensayada en calzadas aunque no en puentes. Realizados los cálculos con el nuevo peso aligerado, se constató que con una mínima capa de hormigón de 6 cms. sobre las losas de piedra del tablero, (con una lámina separadora), que debía asegurar la contención y el reparto de cargas, un relleno ligero de arcilla expandida

(arilita) de densidad inferior a 600 Kg/m^3 , sobre el que se dispondría una capa de 60 cms de firme estructural (zahorras más pavimento), se conseguía el objetivo propuesto. Esta solución mejoraba considerablemente la capacidad portante del puente, aseguraba un mejor comportamiento ante eventuales usos, y resultaba menos agresiva y mucho más coherente con el sistema estructural del puente. Pensamos que la propuesta comentada asegura la pervivencia de las características constructivas del puente.

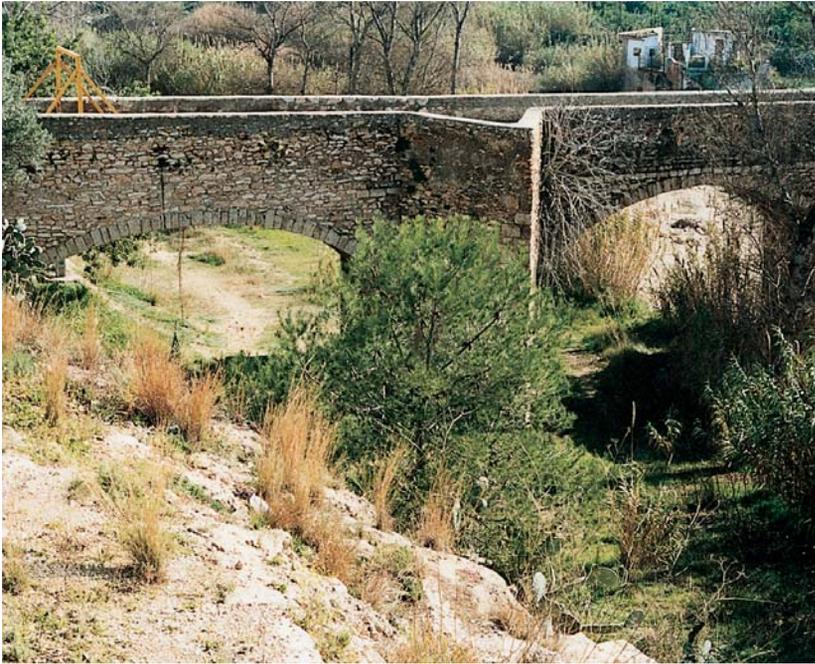
16

Caminos Pere Roca Fabregat¹⁴, la acumulación de tierras sobre el tablero de piedra, debida al aumento de la rasante de la calzada en estos dos tramos extremos por la parte de la ermita de Santa Quiteria, había contribuido decisivamente a la inestabilidad del puente en estos tramos.

- El excesivo peso del relleno existente también se vio como causa de las deformaciones de los arcos y de las fisuras diagonales existentes en las enjutas del primer arco.

16. Tramos 1 y 2 (Almassora) antes de la restauración

Conforme a lo previsto en Proyecto se comenzó por picar la capa asfáltica y realizar el vaciado de los tramos 1 y 2, próximos a la ermita, los más deteriorados. Las operaciones para el tramo 1, aconsejadas como necesarias por el cálculo estructural, se extendieron al tramo 2, pues aunque afectado en menor medida, su estado de deterioro era bastante similar y el relleno de tierras, aun-

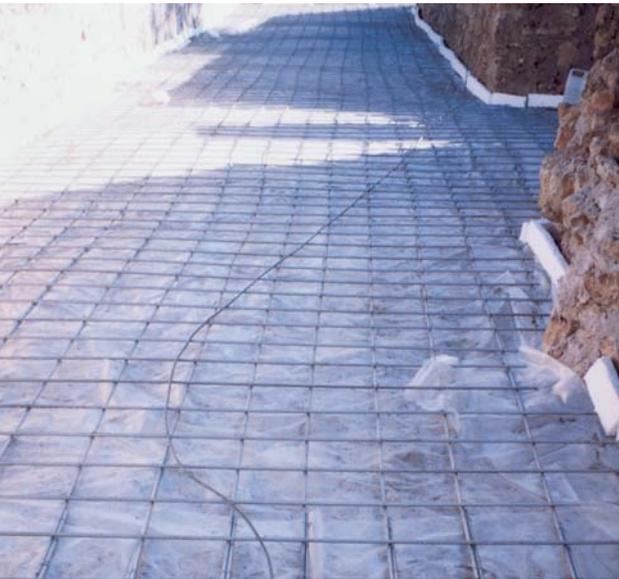
23

23. Geotéxtil de separación y mallazo de acero inoxidable

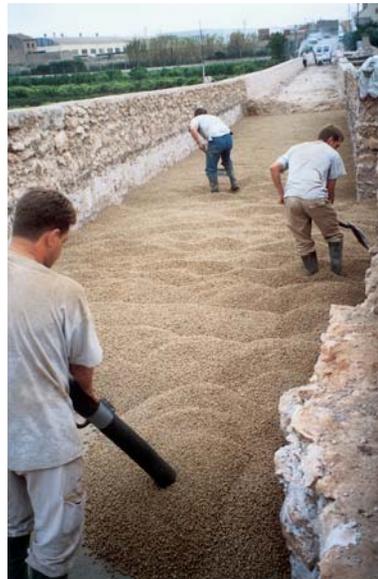
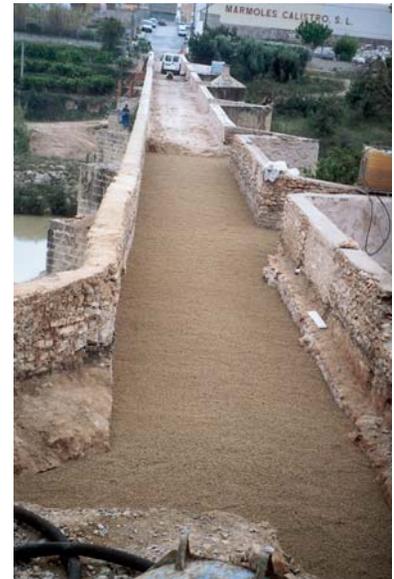
24 y 25. Capa de Arlita G-3 como relleno ligero

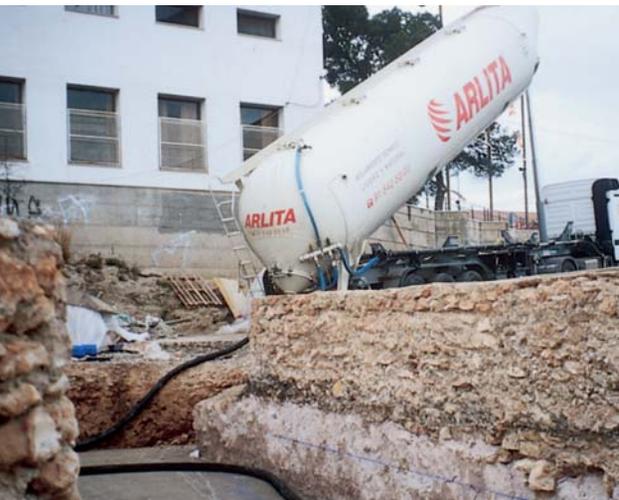
22

22. Camión cisterna de Arlita

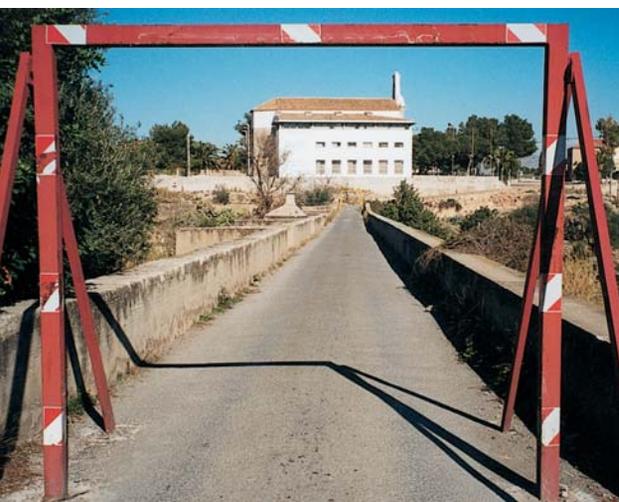
21

21. La calzada antes de la restauración

La última fase de intervención en el puente corresponde a la pavimentación. Conforme a lo previsto en el Proyecto se ha sustituido la capa asfáltica que existía por un pavimento de adoquines de granito, -sobre capa de arena en seco y un impermeabilizante-, más adecuado al carácter histórico del puente.

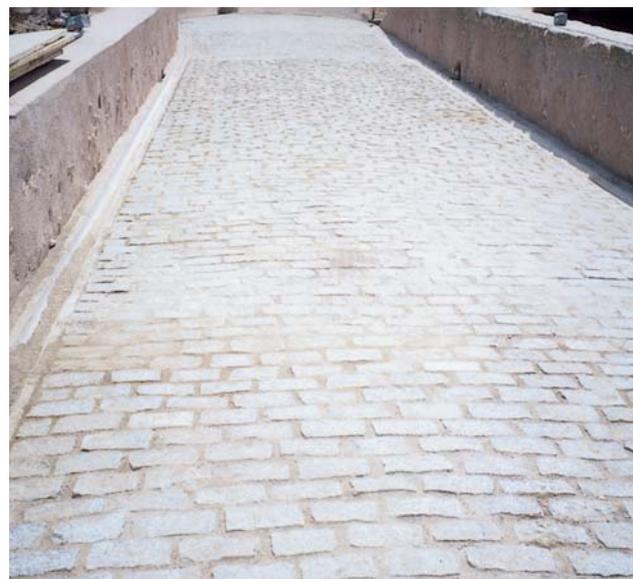
28

28. Pavimentación con adoquines de granito
