Restauración de elementos escultóricos de las Torres de Serranos (Valencia)

Jesús Pita de Aguinaga*

*Jesús Pita y Aguinaga es biólogo y cofundador de la empresa ERCA - Conservación y Restauración del Patrimonio Artístico, S.L.

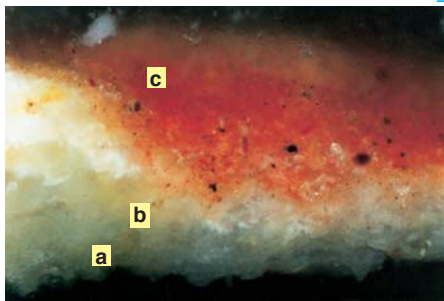
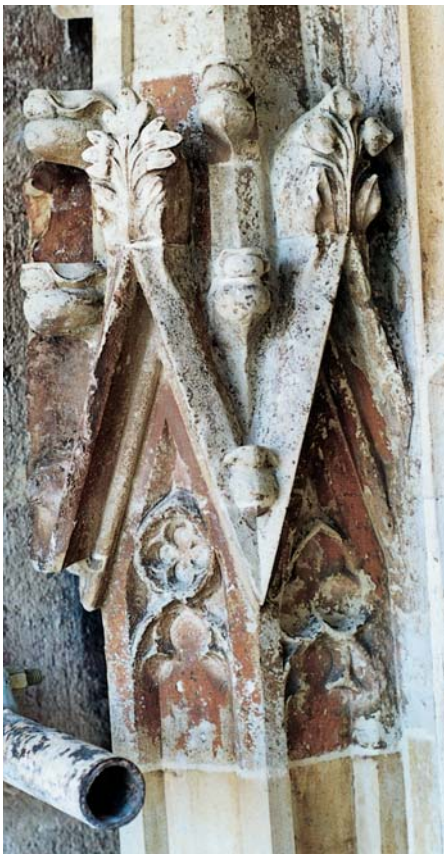
2. Estratigrafía (280X) característica del revestimiento original: a. piedra original (toba calcárea); b. capa intermedia (mortero de cal y arena); c. revestimiento original rojizo (tierras ricas en óxido de hierro y yeso)
3. Detalle de un pináculo con restos de revestimiento original

Revestimiento original (fotos 2 y 3)

Este recubrimiento se encuentra sobre el material pétreo original y está compuesto por yeso y tierras naturales ricas en óxido de hierro, que le confiere una coloración rojiza, que va desde el rojo almagra hasta el naranja dependiendo del grado de alteración. Dada la dureza del material nos inclinamos a pensar en un yeso compuesto mayoritariamente de anhídrita o sulfato de calcio anhidro obtenido mediante cocción a altas temperaturas. Este último matiz no se ha podido constatar analíticamente debido a la cantidad de muestra requerida en contraste con el poco material original conservado.

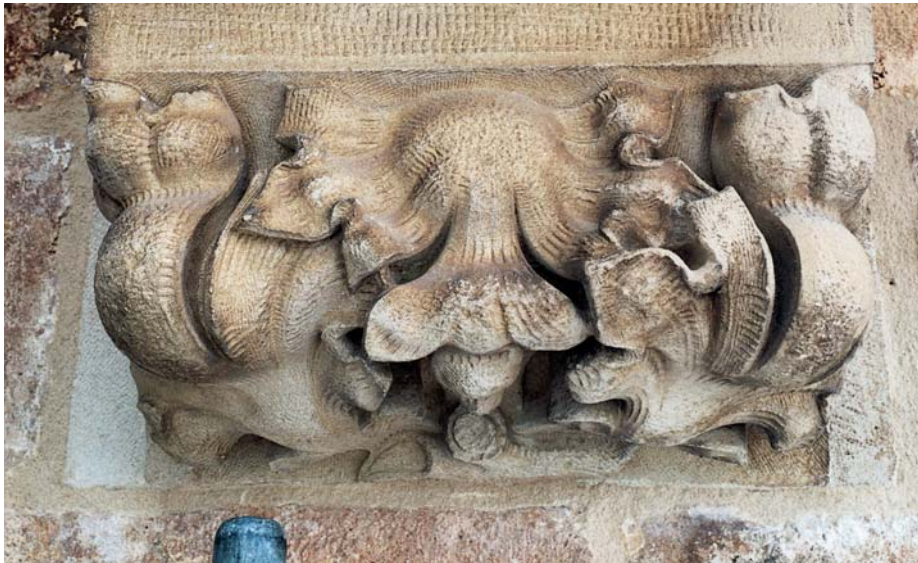
4

El revestimiento es de color pardo y se aplica con la intención de entonar los elementos repuestos al resto de la superficie, aplicándolo incluso en piedra original que tenía muy deteriorado o había perdido el revestimiento original.

4. Detalle de un apoyo de la barbacana con restos del revestimiento de restauración

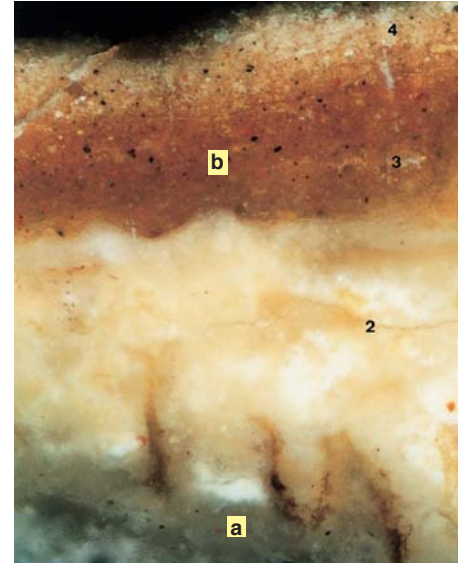
5

Está compuesto por yeso, tierras pobres en óxido de hierro y oxalatos. En este caso, el rastro de material orgánico (oxalatos) procede, probablemente, de algún mucílago agregado a la mezcla para mejorar sus características. No se ha podido determinar la sustancia orgánica de partida, aunque por los rastros encontrados, el compuesto inicial podría ser un polisacárido como los constitutivos de la goma arábiga. Esta goma natural está documentada en manuales de restauración de la época como aglutinante de los plastes o masillas.

5. Estratigrafía (140X) característica del revestimiento de restauración: a. piedra de reposición (calcarenita); b. revestimiento de la restauración de 1893-1901 (tierras pobres en óxido de hierro, yeso y oxalatos)

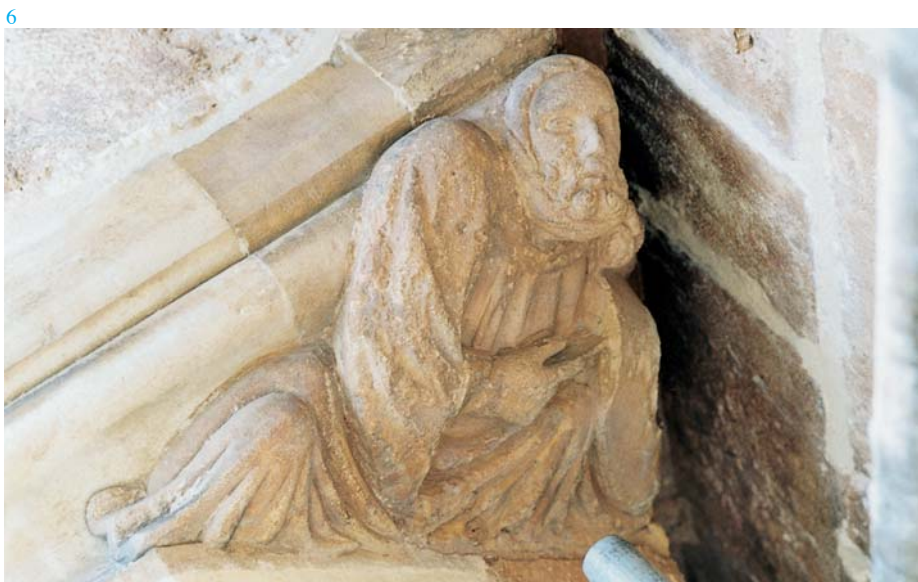
6

Durante el proceso de intervención se ha constatado que de todo este programa iconográfico sólo son originales tres ménsulas escalonadas, un personaje en uno de los grandes apoyos piramidales, y segmentos de grecas y molduras de los mismos. Estas piezas o

6. Elemento escultórico original

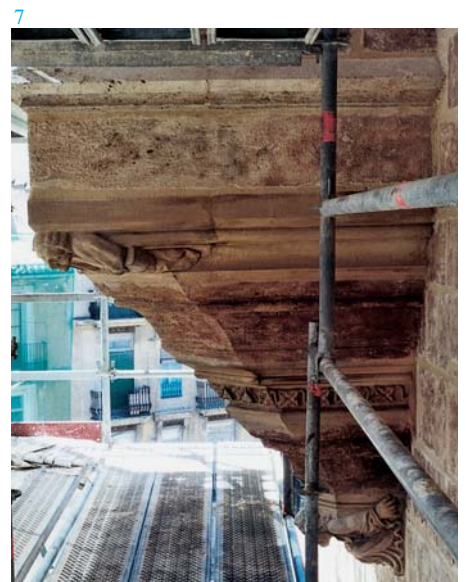
7

7. Vista general de uno de los grandes apoyos de la barbacana

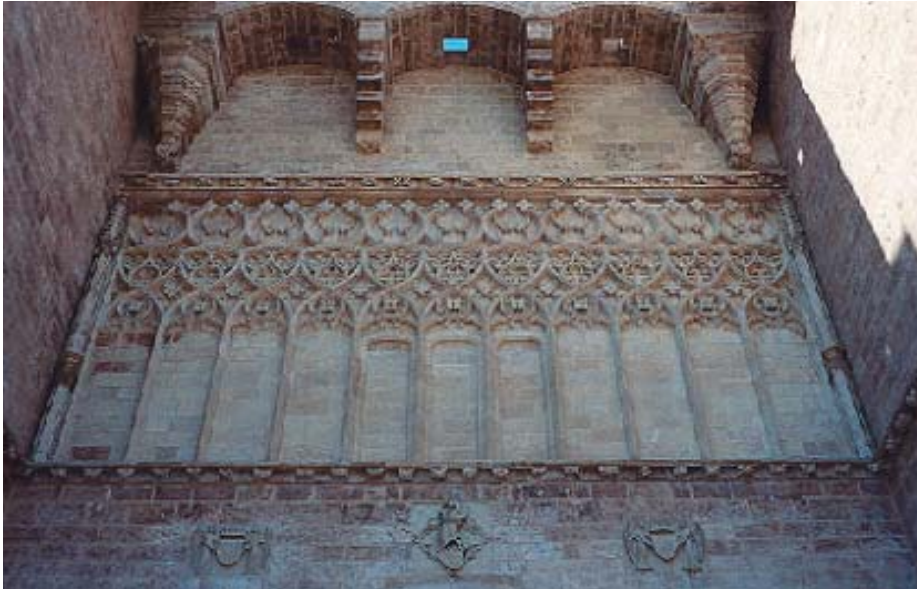
9

9. Vista general de la tracería

El frontis de la puerta de entrada está ornamentado con una arquería ciega con trabajos de tracería en la parte superior y flanqueada por pináculos. Inspirado en la decoración gótica original, el conjunto es una restitución de 1893-1901 aproximadamente (foto 9).

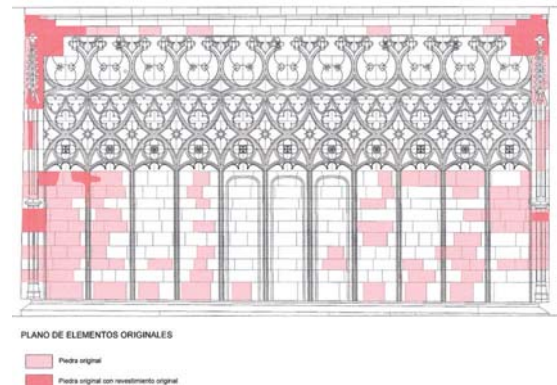
10

10. Plano de localización de los elementos originales de la tracería

Durante los trabajos de restauración se han identificado algunos elementos originales, representados en el plano de elementos originales. Algunos presentan restos de revestimiento original (foto 10)

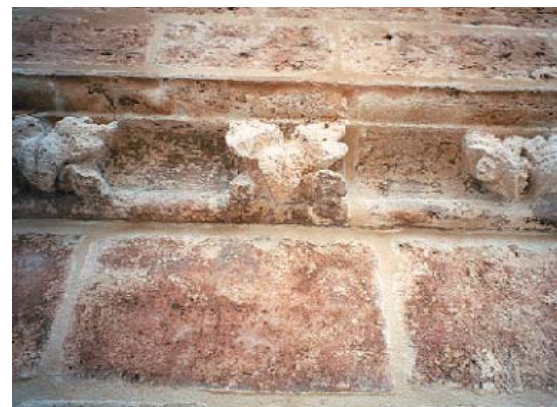
11

11. Detalle de la moldura perimetral

A un tercio, aproximadamente, de la altura total del monumento nos encontramos con una moldura decorada que ciñe en su recorrido el conjunto del edificio. Esta moldura está realizada con una toba calcárea y decorada en su parte cóncava con motivos vegetales esquematizados. Su forma decorativa es igual que la moldura que inicia el último cuerpo de la torre El Miguelete de la Catedral de Valencia, obra también de Pere Balaguer. En su mayor parte es original, aunque tiene zonas y elementos repuestos, su identificación a simple vista es difícil, dado el nivel de erosión y que su reposición se realizó con toba calcárea.

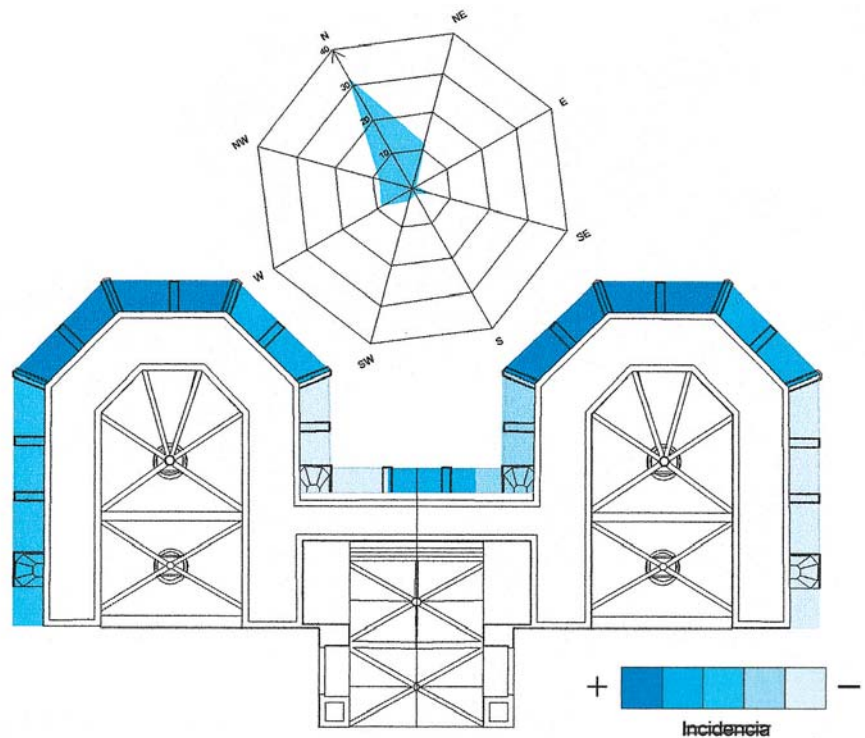
12

12. Esquema de relación existente entre la incidencia de los agentes atmosféricos, según la orientación, y el nivel de degradación del paramento

Primariamente, la intensidad de este mecanismo está íntimamente relacionado con la orientación del paramento debido a la dirección de los vientos dominantes en los días de lluvia, como se ha puesto claramente de manifiesto en los elementos escultóricos asociados a los apoyos de la barbacana que presentaban notables diferencias respecto al grosor y dureza de la costra negra de alteración según el paramento en que se encontraban (foto 12).

En el gráfico se puede observar la rosa de los vientos dominantes en los días de lluvia y abajo los niveles de intensidad esperados del mecanismo asociado al agua de lluvia. Todos los apoyos situados en los paramentos marcados con azul oscuro presentaban una costra negra de alteración completa con un grosor de entre 1 y 2 mm. y una dureza importante; sin embargo, los situados en el azul más claro sólo la presentaban puntualmente y era muy fina.

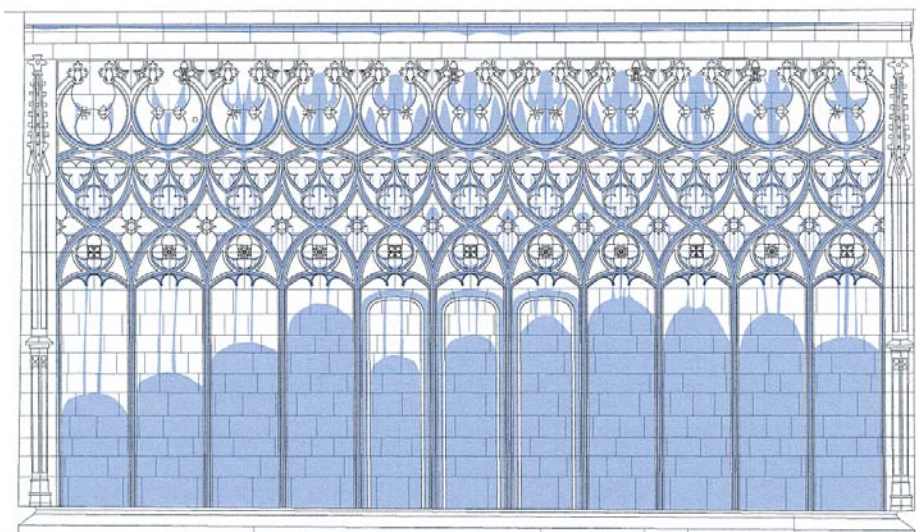
13

13. Plano de escurrentía

Zona de escorrentía: está formada por aquellas superficies que se ven sometidas a la escorrentía de agua y, por tanto, al lavado y lixiviación de los materiales constitutivos de la piedra y sedimentados (foto13).

Esta zona se caracteriza por observarse limpia, ya que no hay posibilidad de acumulación de materiales, y aparentemente en buen estado de conservación. Sin embargo, el continuo lavado con agua de lluvia acidulada por la contaminación, provoca pérdida de materiales cementantes de la piedra y ésta aparece con pérdida de volumen, arenizada y descohesionada superficialmente. Además, el revestimien-

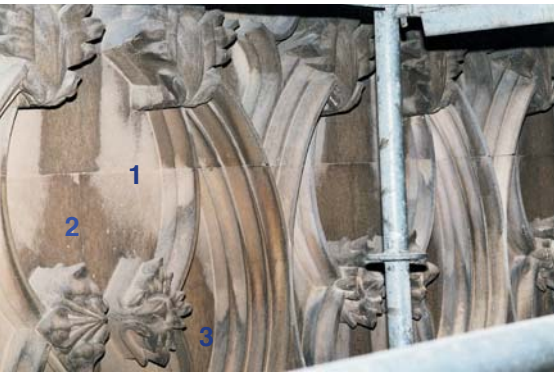
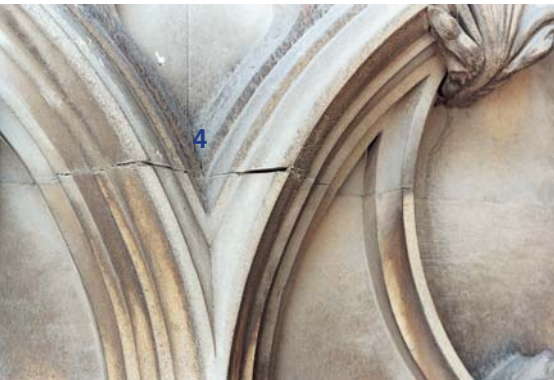
Su limpieza no reviste problemas, la piedra se encuentra en buen estado de conservación y conserva, aunque muy alterado, el revestimiento (foto 16).

16 y 17. Detalles de la tracería. Ejemplos de patologías húmedas: 1. zona de reserva; 2. zona de escorrentía; 3. zona de concreción; 4. acumulación de humos, hollín y catalizadores

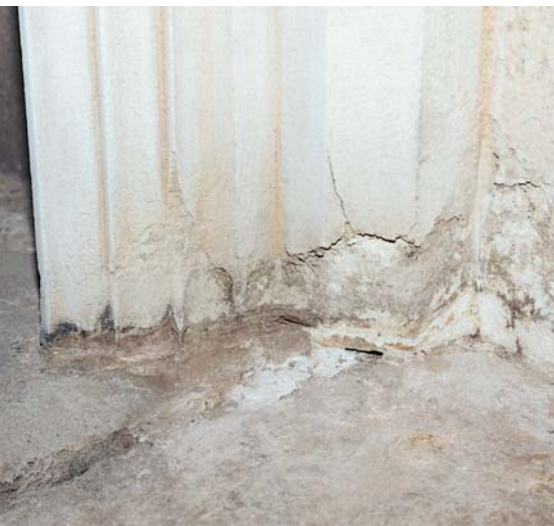
18

Caso particular: en la cornisa inferior de la tracería ocurre un caso particular de patología húmeda debida al mal funcionamiento del vierte aguas que permitía el embalse de agua y la acumulación de detritus que llegaron incluso a formar suelo vegetal con elementos briofitos y fanerofitos. Esta acumulación provoca arenización, desplazación y fisuras con pérdidas de volumen importantes tanto en el fondo de sillares como en la parte inferior de las pilastras. La altura que alcanzó este deterioro era variable, alcanzando un máximo de unos 20 cm (fotos 17 y 18). Observamos como el rejuntao de la tracería que coincide con zonas de escorrentia ha desaparecido

18. Detalle de la tracería. Ejemplo de consecuencias de las patologías húmedas: arenización, desplazación y fisuración

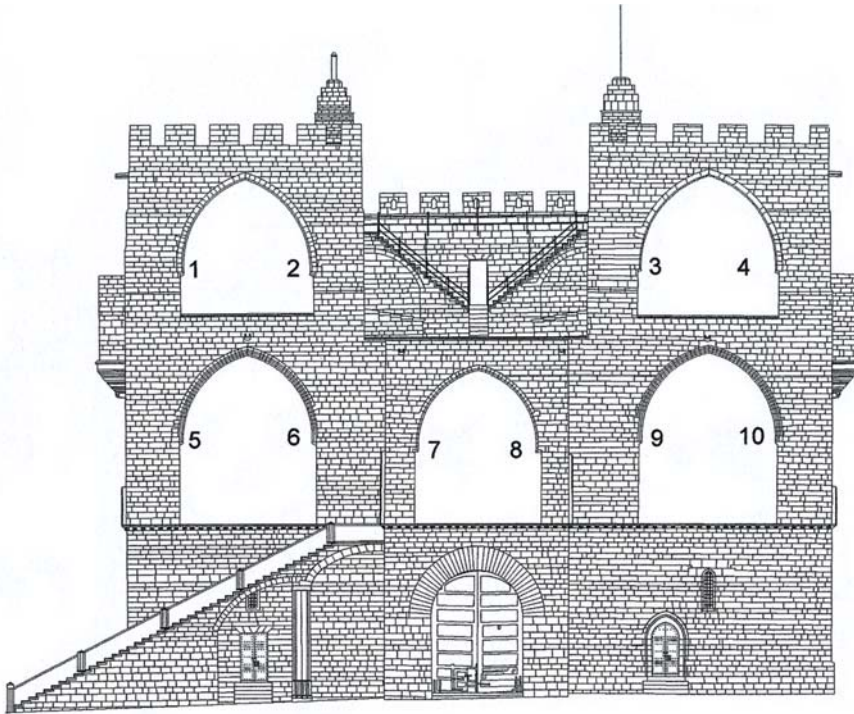
20

20. Plano de localización de las ménsulas interiores

NE. Diferenciamos tres grupos según el nivel de degradación (foto 20).

Los apoyos 1, 2, 3, 6, y 9 presentan una somera costra negra y pérdidas de volumen en las cornisas más expuestas. El mejor estado de conservación se corresponde con el 6 y 9 por estar protegidos de los torbellinos y corrientes por el saliente de la cara Sur. El 1, 2 y 3 al encontrarse en la planta superior reciben mucho lavado lo que ha evitado la formación de la costra negra pero presentan arenización superficial.

Los apoyos 5, 8 y 10 presentan una costra negra completa y dura con pérdidas de volumen importantes en las zonas más expuestas, tanto en cornisas como en la superficie tallada. La costra negra ha corroído el material pétreo hasta provocar desconchados, grietas, fisuras, arenización profunda y desplazaciones. Siendo tanto peor cuanto más expuesta sea la zona.

Los apoyos 7 y 4 han perdido gran parte de su volumen. En particular, el 7 está prácticamente desaparecido y el 4 sólo conserva la mitad inferior sin que se pueda saber lo que representaba. En este último, la pérdida de volumen no sólo se ha debido a los factores atmosféricos, la presencia de garras de hierro en su interior ha provocado la ruptura de la piedra.

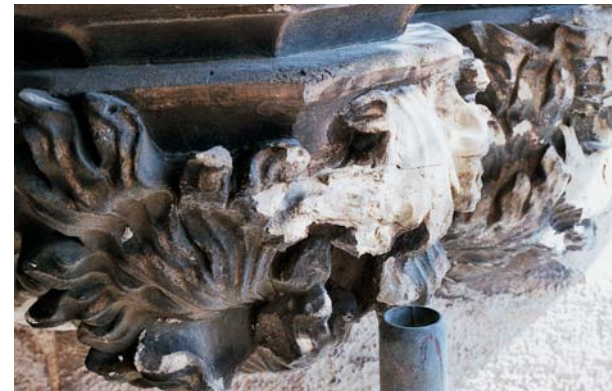
21

21. Detalle de una ménsula interior afectada por degradación debida a la acción antrópica: graffiti y suciedad de naturaleza grasa

Finalmente las ménsulas situados al alcance de la mano del hombre estaban afectadas por "graffiti" y con suciedad de naturaleza grasa (foto 21).

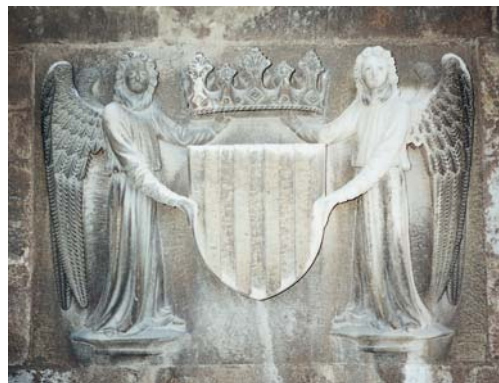
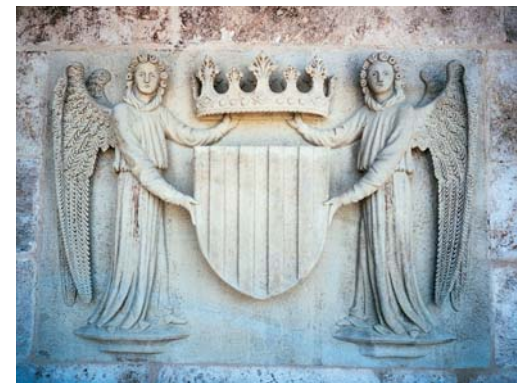
26 y 27. Un altorrelieve antes y después de la restauración

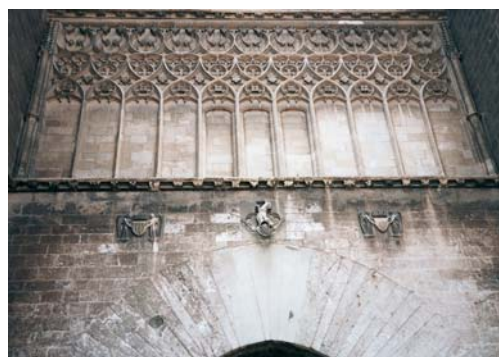
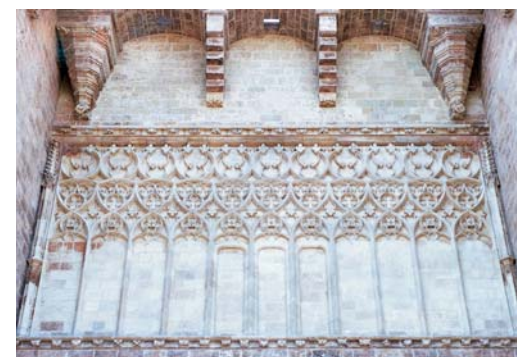
28 y 29. La tracería antes y después de la restauración
