# El desastre de Aznalcóllar: ¿lodos o aguas ácidas?

## *Aznalcóllar disaster: muds or acid waters?*

Marcos Sanz-Ramos<sup>1a1\*</sup>, Ernest Bladé<sup>2a2</sup>, Josep Dolz<sup>3a3</sup> y Martí Sánchez-Juny<sup>4a2</sup>

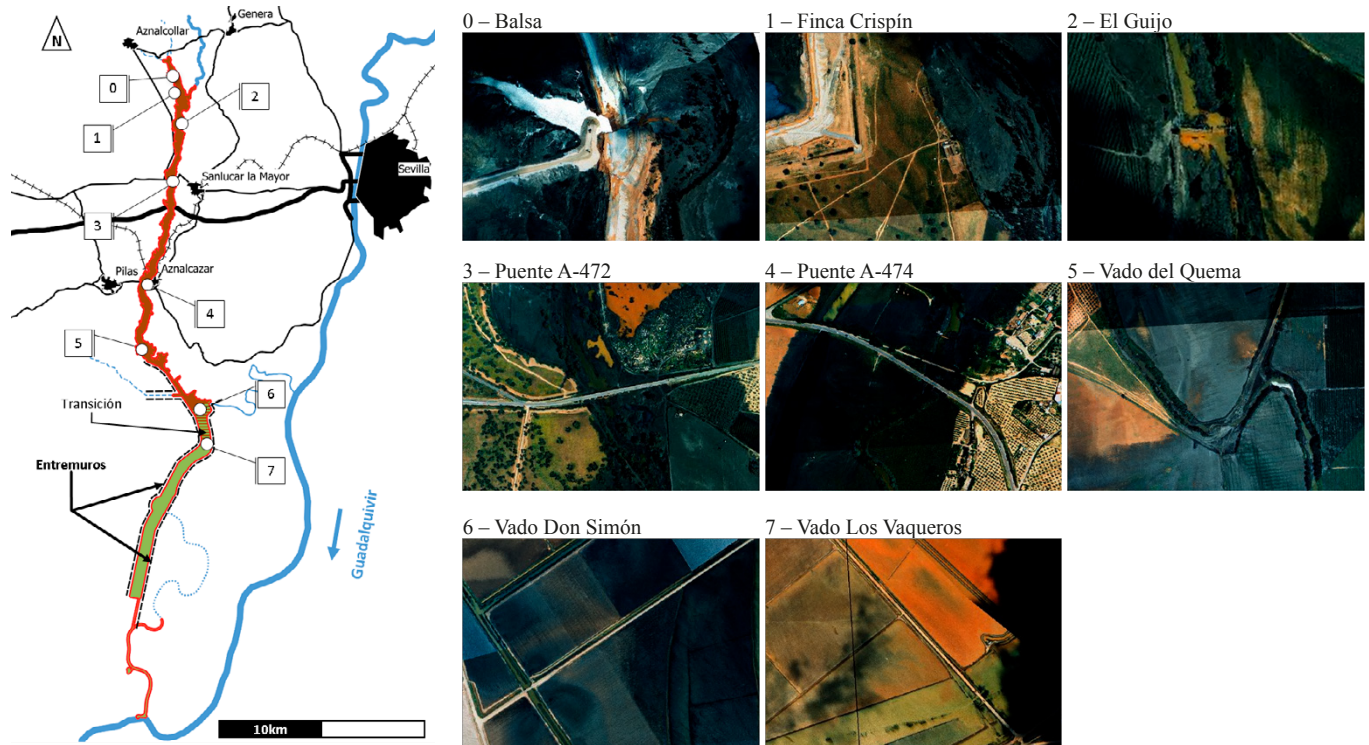
**Figura 3** | Mapa esquemático de la máxima área inundada (línea roja) distinguiendo el tipo de fluido observado tras el evento: «lodos» (color marrón) y «aguas ácidas» (color verde) (adaptación de: Junta de Andalucía, JA, 2003). Imágenes aéreas de las 8 ubicaciones que pudieron ser identificadas en los vídeos (fuente: Junta de Andalucía, JA, 2003).

En este sentido, tal como se muestra en la Figura 3, existe una amplia zona de transición entre los «lodos» (color marrón) y las «aguas ácidas» (color verde). Se trata, por tanto, también de una transición entre un fluido hiperconcentrado de partículas en

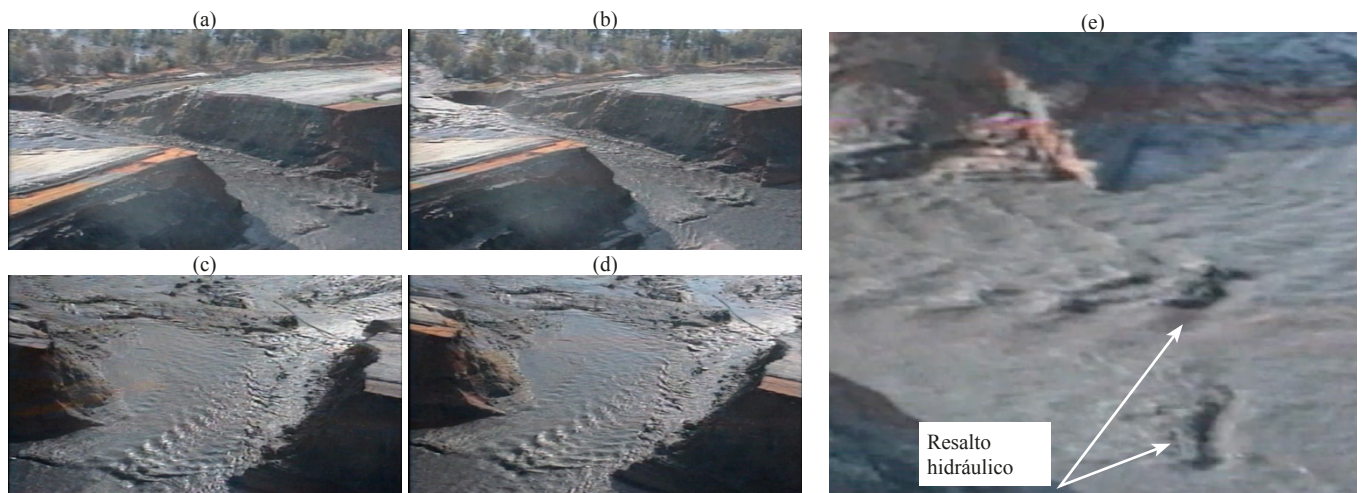
En la secuencia de imágenes de la Figura 4 se puede observar cómo el fluido continuaba saliendo de la balsa. Su aspecto oscuro denota una alta presencia de partículas en suspensión (*fluido hiperconcentrado*), pero se aprecian estructuras hidráulicas en el flujo que indican una viscosidad relativamente baja. Las imágenes, extraídas del noticiero de las 14:30 h de RTVA del 25 abril,

**Figura 4** | Comportamiento del fluido (ubicación #0): presencia de régimen rápidamente variado en la brecha de la balsa.

corresponden al vídeo grabado desde un helicóptero horas después del incidente. Tomando como referencia la incidencia solar en los diques de la balsa (aproximadamente proveniente de dirección  $90^\circ$  E según la proyección de las sombras), y teniendo en cuenta que el azimut y la hora aproximada de salida del Sol fueron aproximadamente  $72^\circ$  ENE y las 7:20 h, respectivamente, el vídeo plausiblemente se grabó entre las 8:00 y las 10:00 h.

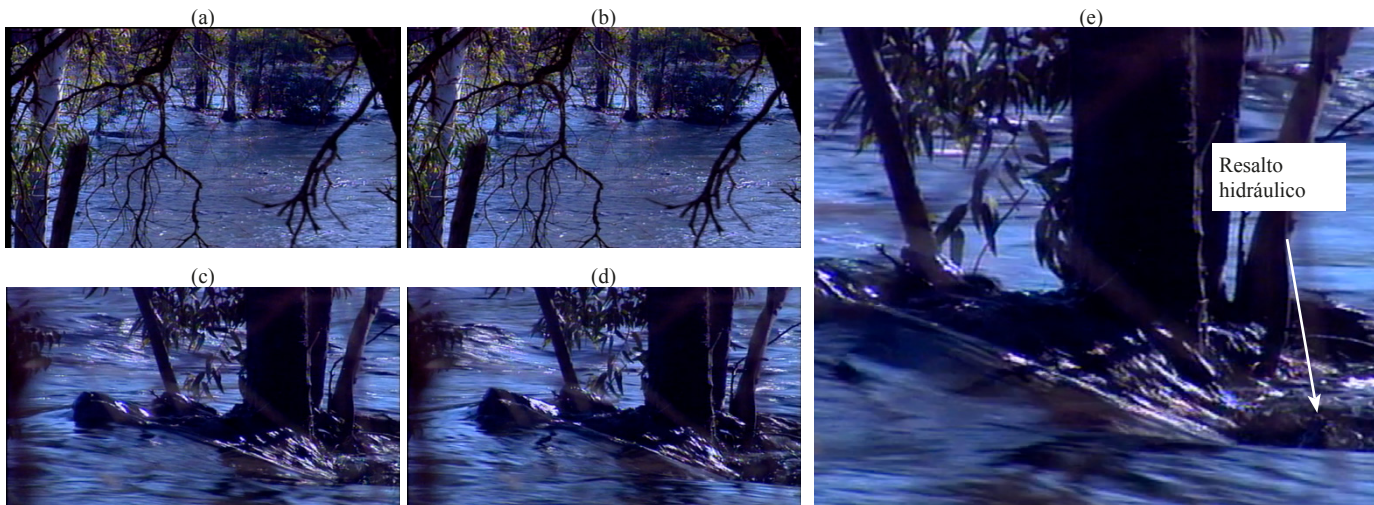
Otras imágenes del mismo noticiero muestran, cerca de la Finca Crispín (ubicación #1), cómo el fluido se propagaba con una lámina relativamente horizontal (Figura 5). El fluido se veía alterado por la presencia de árboles y otra vegetación de ribera, donde se pueden apreciar nuevamente estructuras hidráulicas características de fluidos con una alta carga de partículas, pero sin llegar a ser tipo lodo. Estas imágenes, tomadas a pie de campo, se grabaron alrededor de las 9:00 h según el informante.

**Figura 5** | Comportamiento del fluido (ubicación #1): presencia de régimen rápidamente variado en los alrededores de la Finca Crispín, en el río Agrio.

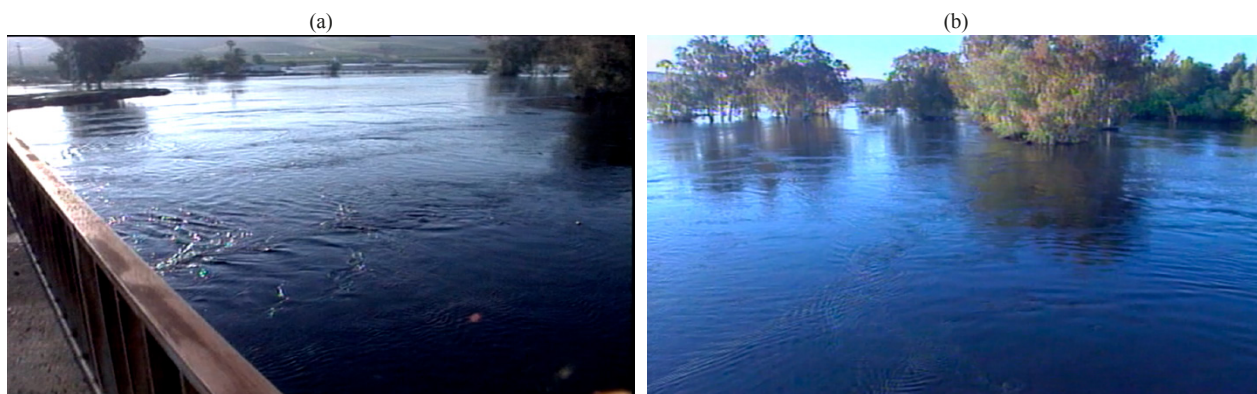
En la edición del programa “Los Reporteros” de RTVA del 3 de mayo de 1998 se muestran imágenes desde el puente de la carretera A-472 (Figura 6), situado en las cercanías de la localidad de Sanlúcar la Mayor (ubicación #3). Se aprecia cómo la avenida era menos energética, siendo la lámina de agua prácticamente horizontal y ocupando todo el ancho del cauce y parte de sus riberas, pero el fluido seguía estando muy cargado de partículas en suspensión (*fluido hiperconcentrado*). Las imágenes fueron plausiblemente grabadas el mismo día del incidente, sin embargo la hora se desconoce.

**Figura 6** | Comportamiento del fluido (ubicación #3): laminación de la avenida, puente de la carretera A-472 sobre el río Guadiamar.

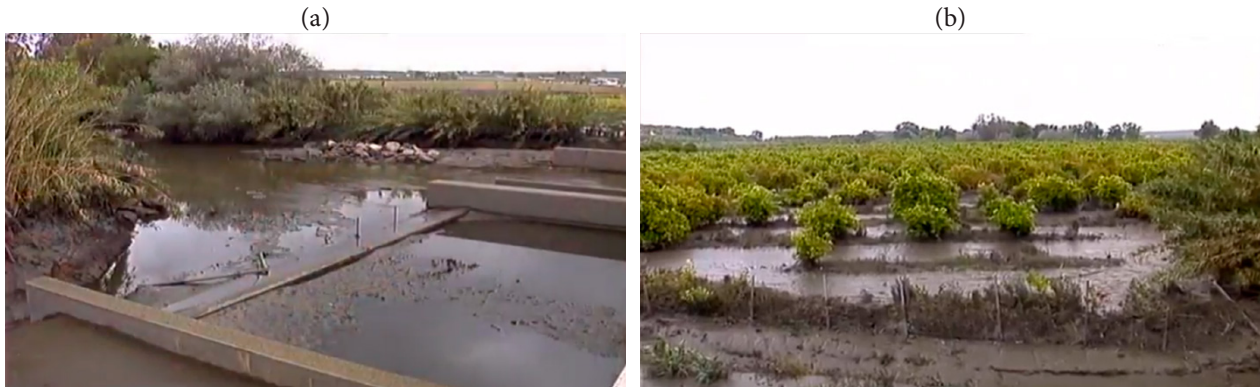
Aproximadamente 12,7 km aguas abajo del punto anterior, bajo el puente de la carretera A-474 situado entre las localidades de Aznalcázar y Pilas, se ubicaba la estación de aforo EA76 de Aznalcázar (ubicación #4). Esta infraestructura se encontraba en construcción en aquel momento y no pudo registrar la avenida, pero el aspecto que mostraba tras el paso de la misma era el de un fluido menos cargado de partículas en suspensión fluyendo por el vertedero para caudales bajos (Figura 7a), mientras que había acumulaciones de sedimentos en forma de lodos en los márgenes (Figura 7b).

**Figura 7** | Comportamiento del fluido (ubicación #4): situación del cauce tras el paso de la avenida, puente de la carretera A-474 sobre el río Guadiamar.

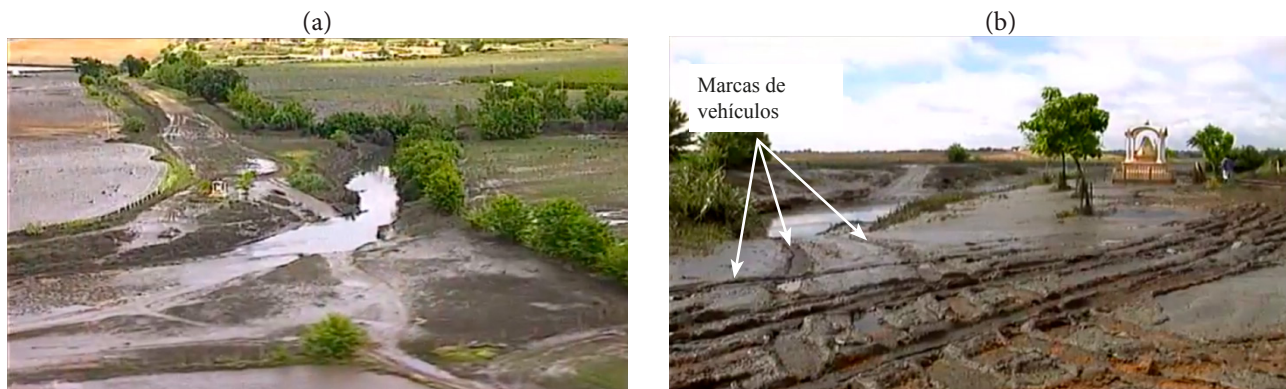
Continuando hacia aguas abajo, en el Vado del Quema (ubicación #5), las imágenes post-avenida muestran zonas encharcadas de un fluido oscuro (Figura 8a) y grandes extensiones de sedimentos depositados (Figura 8b), la mayoría en forma de lodos. Las roderas de vehículos en la zona demuestran que el fluido depositado sobre el terreno natural tenía poca consistencia y una viscosidad elevada, es decir, se comportaba como un *fluido no-Newtoniano*.

**Figura 8** | Comportamiento del fluido (ubicación #5): situación del cauce y las llanuras aluviales tras el paso de la avenida, Vado del Quema en el río Guadiamar.

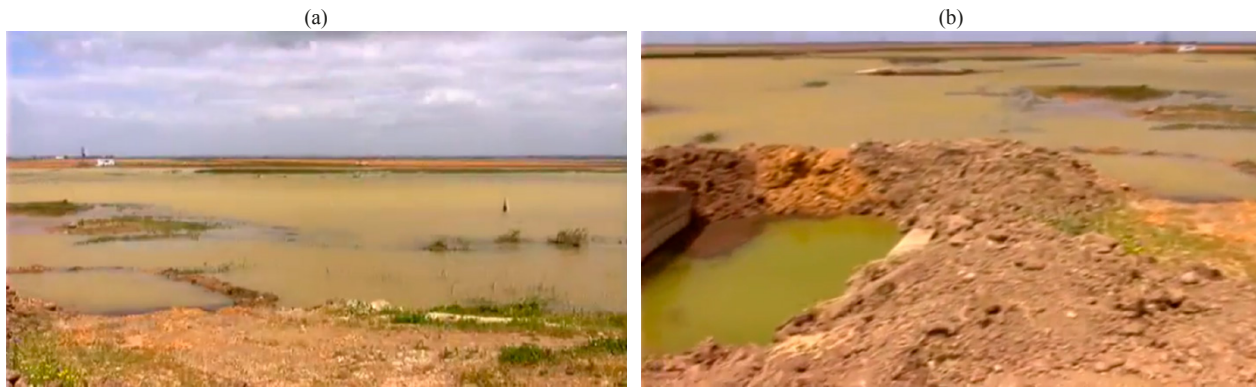
Finalmente, como ejemplo del fluido retenido en la parte de Entremuros (ubicaciones #6 y #7), en la Figura 9 se muestran imágenes del Vado Los Vaqueros (ubicación #7). Allí el fluido había perdido el color oscuro, pero seguía estando cargado de partículas en suspensión. La reducción de la pendiente del cauce, así como la imposibilidad de seguir fluyendo por el muro de contención construido *ad hoc*, seguramente provocó que la mayor parte de la carga de material sólido en suspensión se fuese sedimentando.

suspensión y un fluido en el que predomina el transporte en suspensión, pero con una carga sólida relativamente baja. A medida que el vertido fue avanzando a lo largo del río, perdió energía y las partículas que transportaba se depositaron en las zonas donde el flujo era menos intenso (Sanz-Ramos *et al.*, 2020), dejando como resultado un manto lodoso.

**Figura 9** | Comportamiento del fluido (ubicación #7): situación del cauce tras el paso de la avenida, Vado Los Vaqueros en el río Guadiamar.
