# El comportamiento a largo plazo de torres y estructuras de fábrica El Campanario de la Catedral de Monza\*

Luigia Binda, Antonella Saisi, Claudia Tiraboschi\*

1. El Campanario de la Catedral de Monza (foto: Luigia Binda)

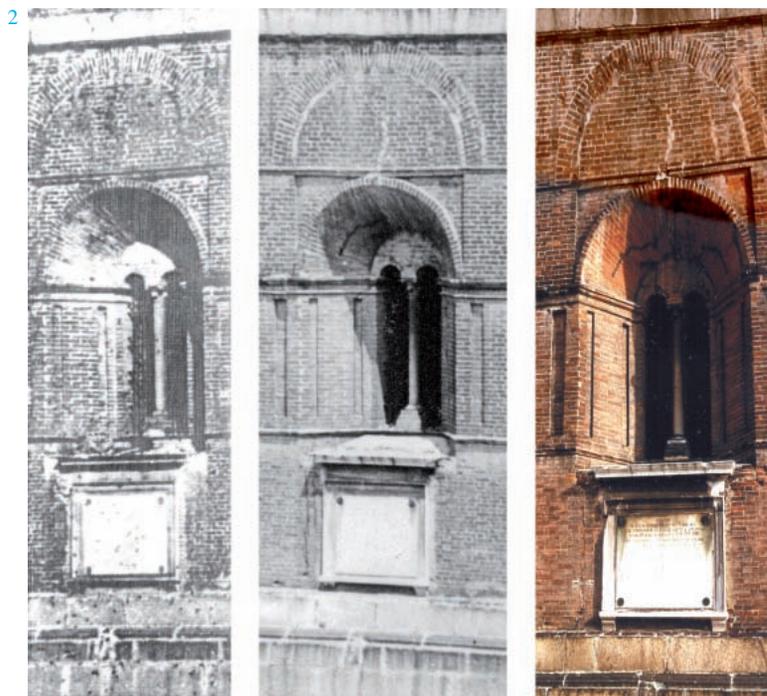
2. Evolución del cuadro de fisuración: 1916-20, 1932 (fotos: Fratelli Alinari) y 1995 (foto: Luigia Binda)

1916-1920, 1932 y 1956 evidencian que las mayores grietas estaban presentes ya desde 1932. De todos modos, no se tiene constancia de intervenciones que pretendiesen limitar la propagación de dicho fenómeno de fisuración y del desequilibrio que se estaba gestando (fig. 2). Esta fisuración se desarrolla verticalmente y es pasante en las caras este y oeste de la torre (figs. 3, 4). La más extendida y preocupante ocupa la fachada principal oeste, y es visible incluso desde la plaza (fig. 6). Desde 1978 a 1998, las fisuras fueron controladas mediante extensímetros desmontables que se controlaban periódicamente, cuyos datos muestran un progresivo y continuo empeoramiento. De hecho, el incremento anual de la apertura pareció incrementarse desde 1988, suscitando grande preocupación por la seguridad de la estructura.

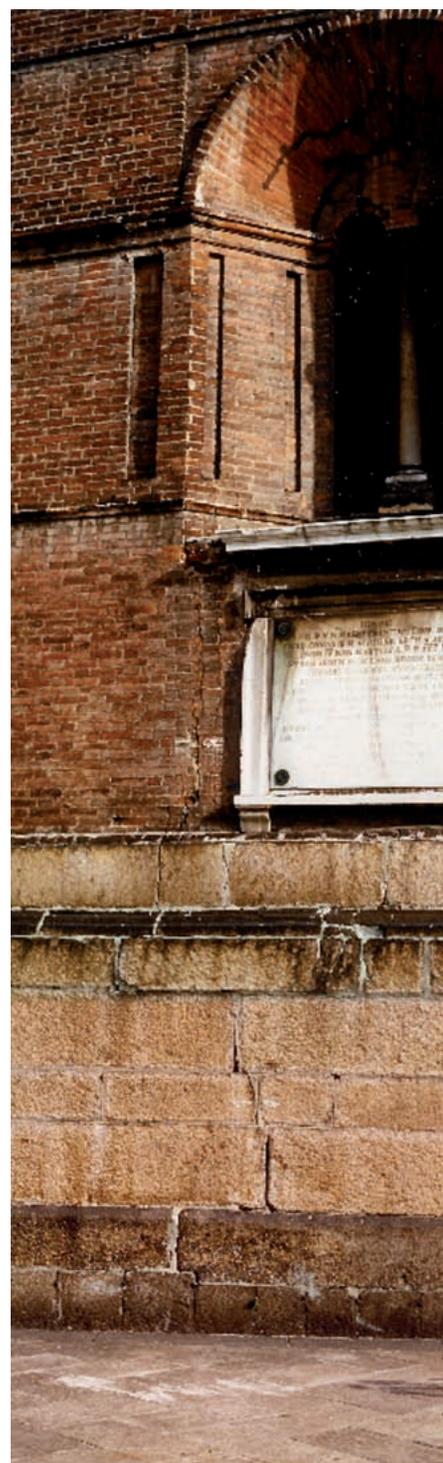
6

Existen otras fisuras en los paramentos internos de la torre: se trata de fisuras verticales, sutiles y difusas en los cuatro lados de la torre, pero particularmente profundas a la altura del pasaje que permite el acceso a la torre, donde se concentran las sollicitaciones (fig. 8). La fisuración se concentra principalmente en los ladrillos y prosigue hacia el interior de la sección del muro hasta una profundidad de 45 cm, tal como se ha demostrado mediante una precisa toma de datos de la zona.

3. Cuadro de fisuración de los alzados exteriores
4. Cuadro de fisuración de los alzados interiores. Destaca la concentración de fisuras en la entrada de la torre
5. Incremento de la apertura de la fisura monitorizada desde 1978
6. Fisura en el alzado oeste de la torre (foto: Luigia Binda)

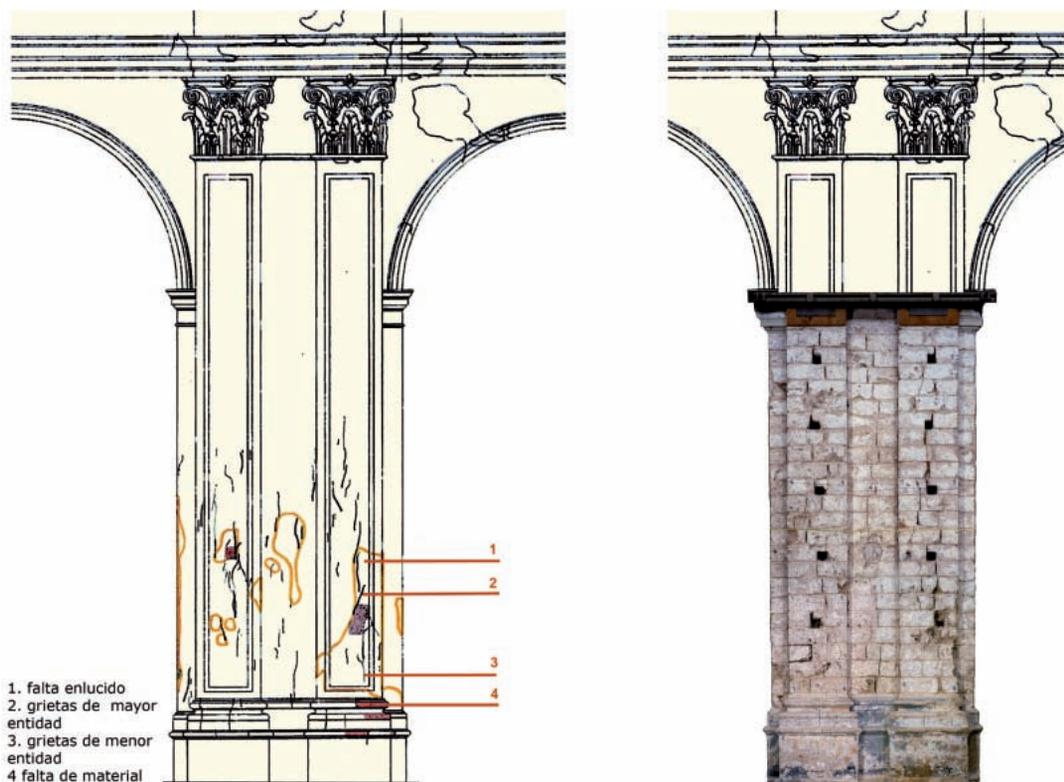
1. falta enlucido
2. grietas de mayor entidad
3. grietas de menor entidad
4. falta de material

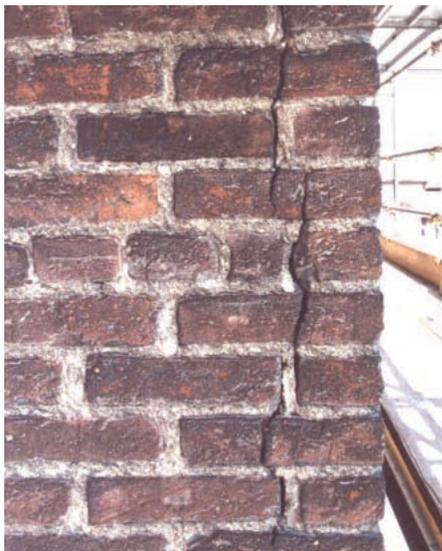
11

11. Detalle de una fisura situada en la arista de la Torre de Monza (foto: Luigia Binda)

y a 412, 35'2 e 56'2 micron/año en el periodo 1988-1997. Merecen especial atención las grietas presentes en las aristas de las caras norte y sur de la torre, zonas que no son accesibles desde el exterior si no es mediante andamio (fig. 11).

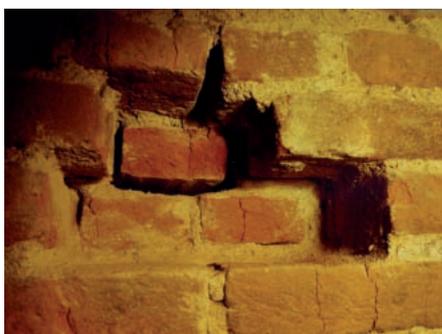
12

12. Sutiles fisuras en el muro de ingreso al núcleo de la torre. Se puede observar como las fisuras se propagan incluso hacia el interior de la sección del muro (foto: Luigia Binda)

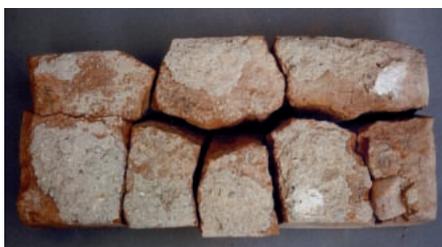
13

13. Ladrillo extraído de mampostería deteriorada. Es importante subrayar cómo se ha pulverizado completamente (foto: Luigia Binda)

(18%), una menor resistencia (4 y 12 N/mm<sup>2</sup>) y un menor módulo elástico (500 y 1330 N/mm<sup>2</sup>). Desgraciadamente, el tipo pardo apenas se encuentra presente. La investigación mineralógico-petrográfica ha confirmado la diferencia entre ambos tipos, debida a una cocción a diferentes temperaturas. Los ladrillos rojos, de peor calidad, fueron producidos a una temperatura más baja (Binda et al., 1996), alrededor de los 800°C. Son los que se encuentran presentes en una mayor cantidad, y por tanto responsables de la debilidad de la mampostería.

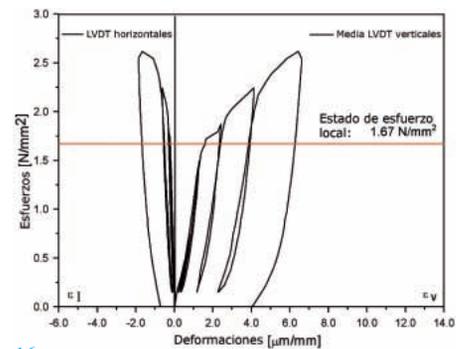
16. Ensayo con gato doble efectuado a cota 5'4 m

Los valores de pico del estado de sollicitaciones se muestran especialmente peligrosos, teniendo en cuenta los valores de resistencia característicos de este tipo de fábricas que fueron obtenidos en las pruebas con el gato doble (Binda et al., 1999 e 2002). La figura 16 muestra, por

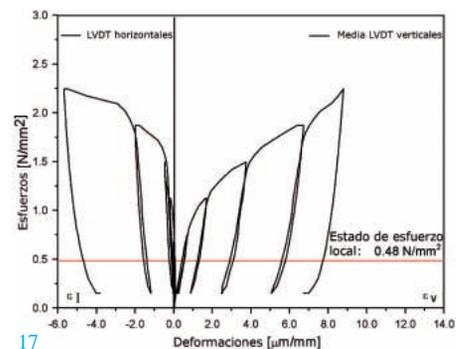
17

17. Ensayos con gato doble efectuado a cota 38 m

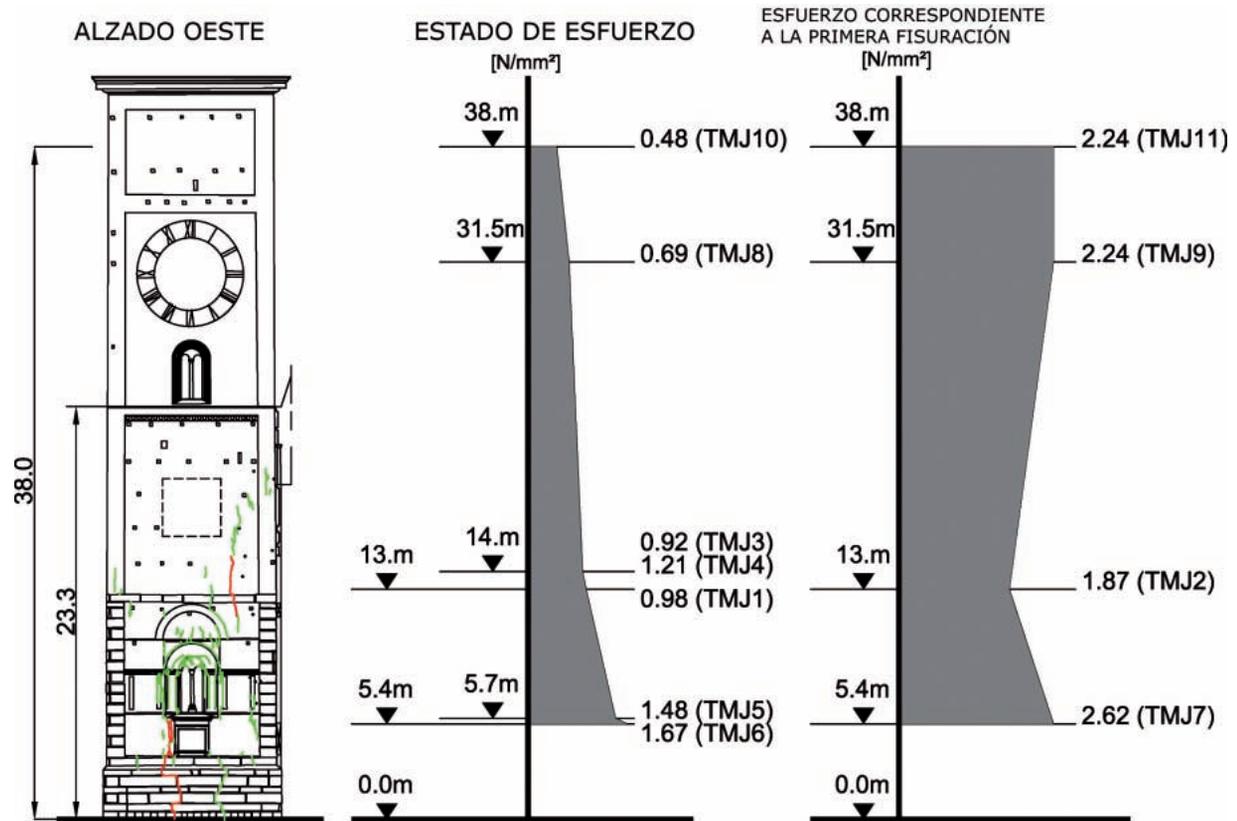
18

ejemplo, los resultados obtenidos a dos alturas diferentes. En la misma figura se reflejan también los estados de esfuerzo medidos en idénticas posiciones con gato sencillo. La tabla 1 refleja los valores de fisuración de la fábrica obtenidos en los ensayos y evidencia como las solicitaciones no son muy distantes a los valores alarmantes, si se consideran los factores de seguridad adoptados de los códigos referentes a obra nueva. Los resultados aclaran las causas del difuso cuadro de fisuración obtenido en la Torre.

- 18. Comparación entre los resultados obtenidos mediante ensayos con gatos simple y doble, efectuadas respectivamente a 5'4, 5'6, 13, 14, 31'5, 38 m
- 19. Histogramas de frecuencia de las velocidades sónicas relativas a las zonas 1 y 2
- 20. Análisis químico de los morteros
- 21. Ensayo a fatiga de una probeta de muro extraída de la cripta de la Catedral
- 22. Ensayo de viscosidad de una probeta de muro extraída de la cripta de la Catedral
- 23. Cuadro de fisuración de una muestra al final del ensayo de viscosidad
