Imagen exterior del Mercado de Colón

## La restauración del Mercado de Colón de Valencia\*

Enrique Martínez Díaz\*\*

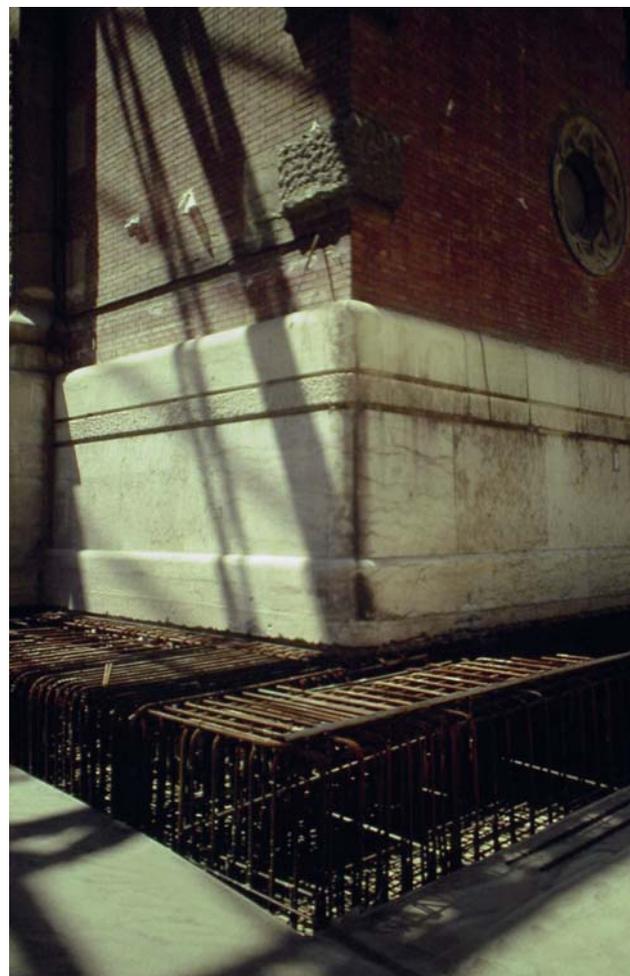
1. Encepados en las portadas de ladrillo para su recalce

Para ello, se diseñó una cimentación que consistía en ejecutar un “cosido” de los muros de carga existentes para, mediante vigas y pilotes, transmitir las cargas a la nueva cota de cimentación. Este nuevo proceso requería una ejecución sumamente minuciosa realizada con medios manuales y sistemas de corte y perforación sin percusión.

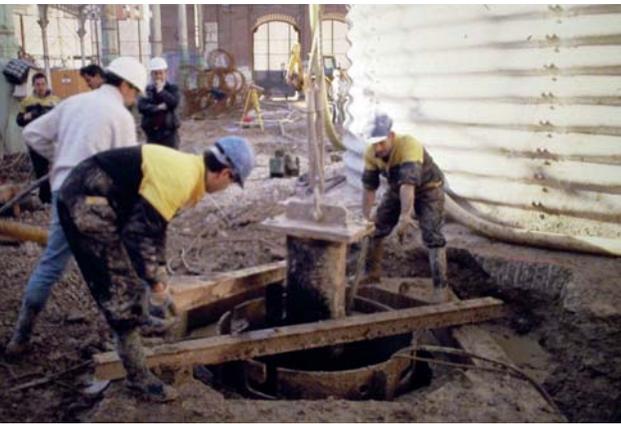
2

2. Colocación de la mesa de centrado para su aplomo
3. Introducción de los pilares metálicos que forman parte de la estructura en los forjados inferiores a construir
4. Explicación del método descendente-ascendente empleado en la obra

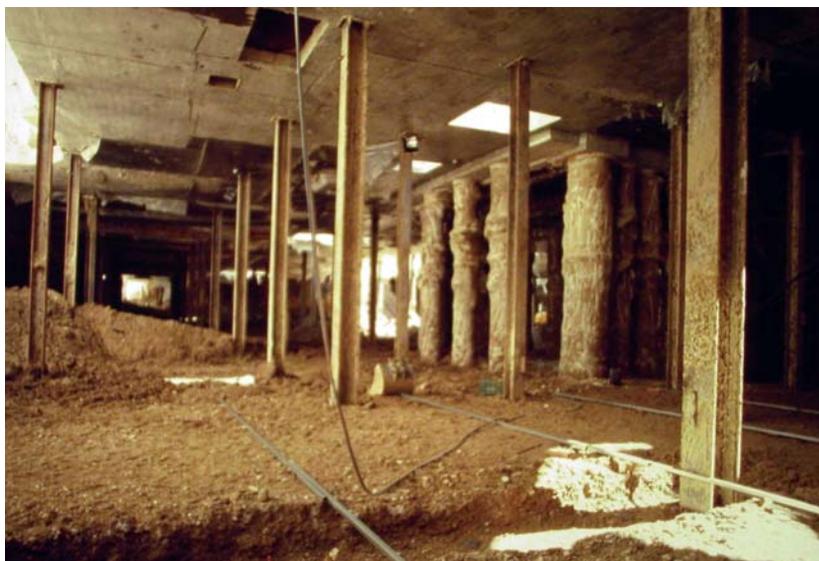
7

Uno de los primeros condicionantes de esta obra residía en el deterioro de la estructura, en particular, de los nudos de la misma, que se habían visto afectados por el sistema de evacuación de la cubierta, cuyas bajantes discurrían por el interior de los pilares de fundición. En el caso de fuertes precipitaciones, los aliviaderos del canalón rebosaban y el propio pilar pasaba a funcionar como bajante de evacuación, circunstancia que a largo plazo había provocado la corrosión de la estructura y pérdidas de sección de las placas que conformaban los nudos. Además, la propia oxidación incrementaba la sección real de las placas atornilladas o roblonadas generando un incremento de tensión en las mismas que terminaba expulsando continuamente roblones a la vía pública.

5. Apeo de los pilares de fundición originales para su atado con la nueva losa de planta baja
6. Excavación de las plantas inferiores una vez ejecutada la losa de planta baja
7. Imagen de la obra una vez excavados los dos primeros niveles inferiores. En ella se pueden observar los pilares metálicos introducidos en la primera fase
8. Estado de deterioro en que se encontraba la estructura roblonada original de hierro debido a la desaparición de la bajante de zinc que discurría en su interior

La estructura quedó reparada una vez sustituidas todas las pletinas, roblones y tornillos de los nudos. El sistema de evacuación original se respetó mejorando la canalización interior con una tubería de PVC frente a la anterior de zinc, protegida exteriormente con un mortero de baja retracción, donde acomete el canalón de remate de la cubierta, también nuevo, que también se protegió con una impermeabilización.

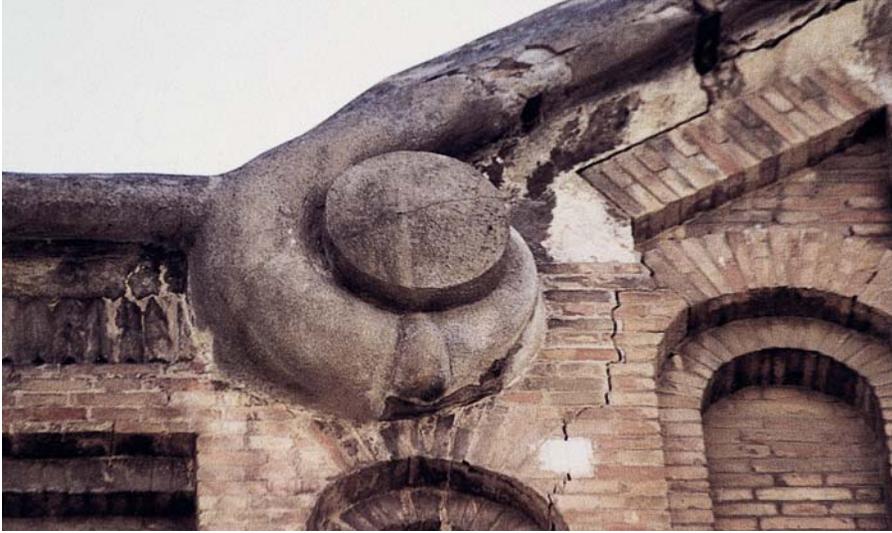
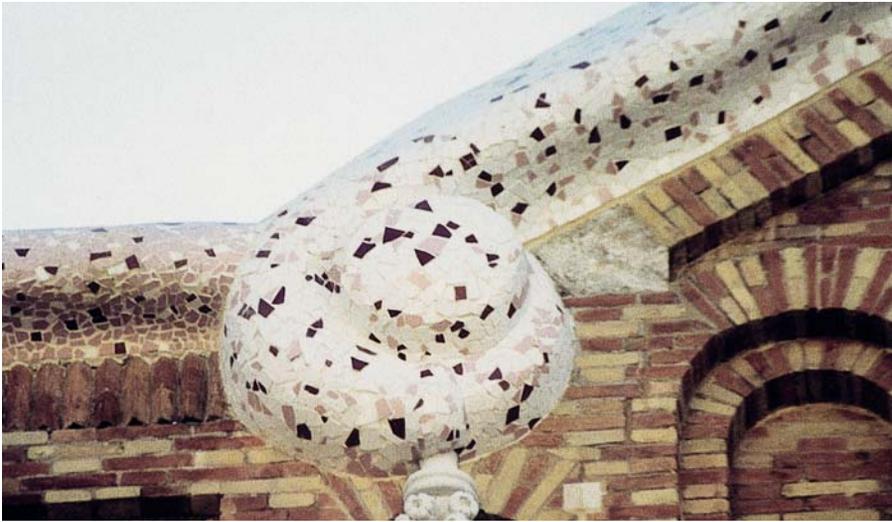
Además de las piezas desprendidas, se observó la desaparición del sellado de mosaicos y *trencadís*, que se encontraba puntualmente en malas condiciones, y la pérdida de la capa vidriada y el esmalte de algunos elementos. Existían distintas zonas donde se insertaban piezas metálicas sobre los paramentos. La oxidación de las partes metálicas y el consiguiente aumento de volumen había provocado la rotura de morteros y piezas cerámicas. Este problema aparecía acuciado en las cúpulas que soportan los pararrayos.

11 y 12. Recuperación del *trencadís* en la cornisa de la portada en Conde Salvatierra  
13, 14 y 15. Estado original y recuperación del escudo de Valencia en la portada de Jorge Juan  
16 y 17. Estado original y final de los cupulines de la portada de Conde Salvatierra, con todo su ornamento recuperado

La reintegración volumétrica se realizó con las mismas técnicas y colorimetría que las existentes. Se fabricaron las piezas a reponer mediante cocción en horno de atmósfera reductora u oxidante según características del vidriado, y se marcaron con una “R” para facilitar su identificación.

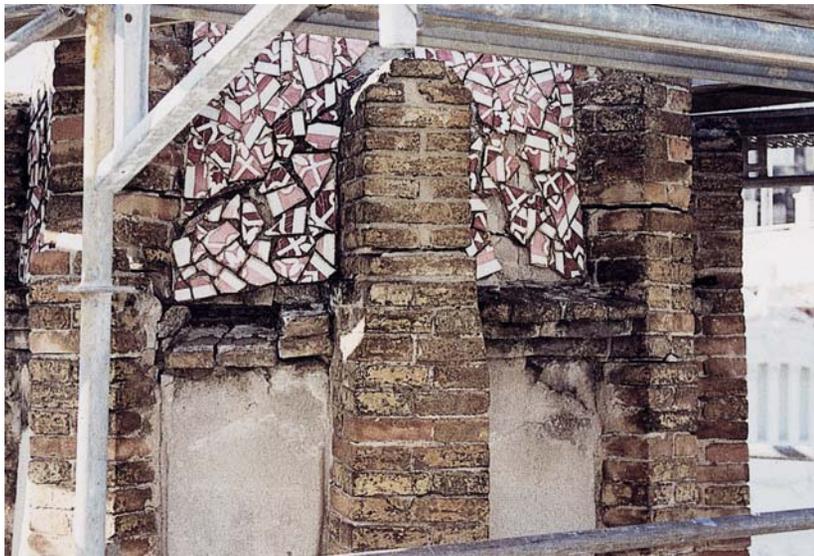
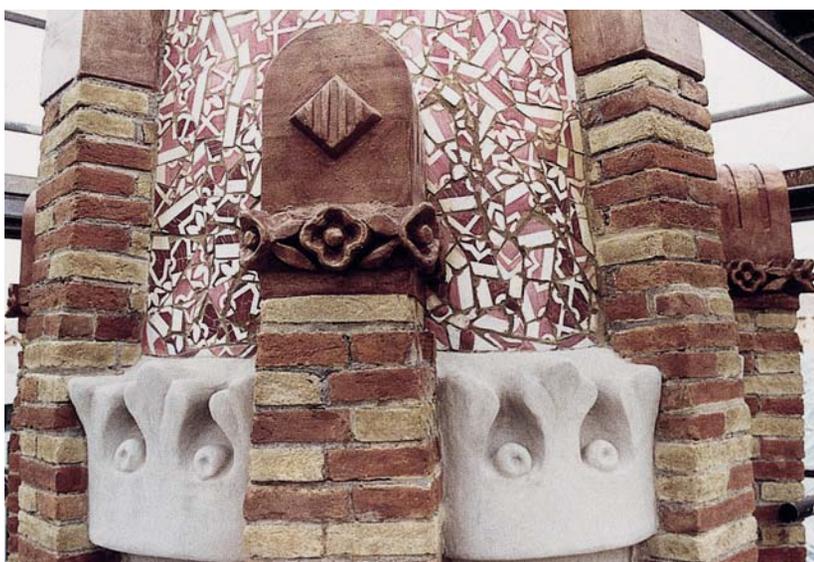
18 y 19. Estado de recuperación de los detalles en los cupulines  
20 y 21. Recuperación del esgrafiado de la escalera principal en el interior de la portada de Jorge Juan

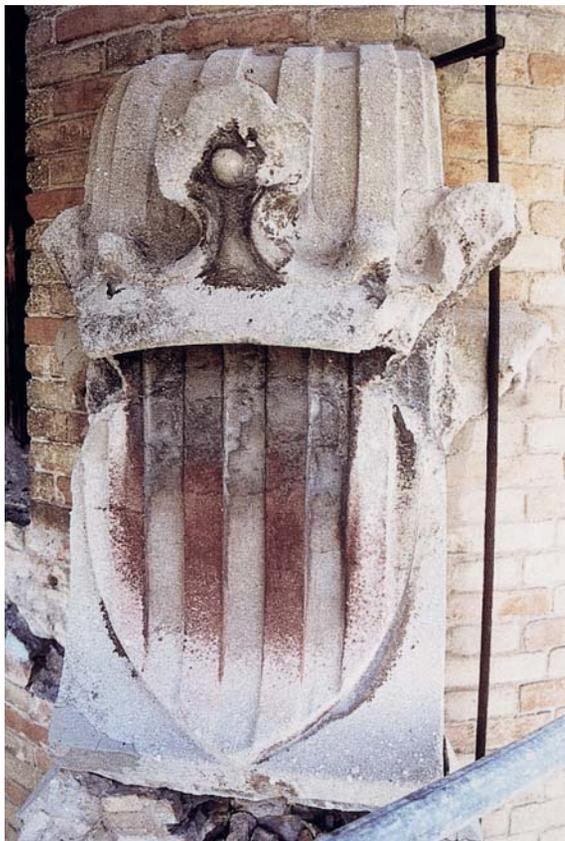
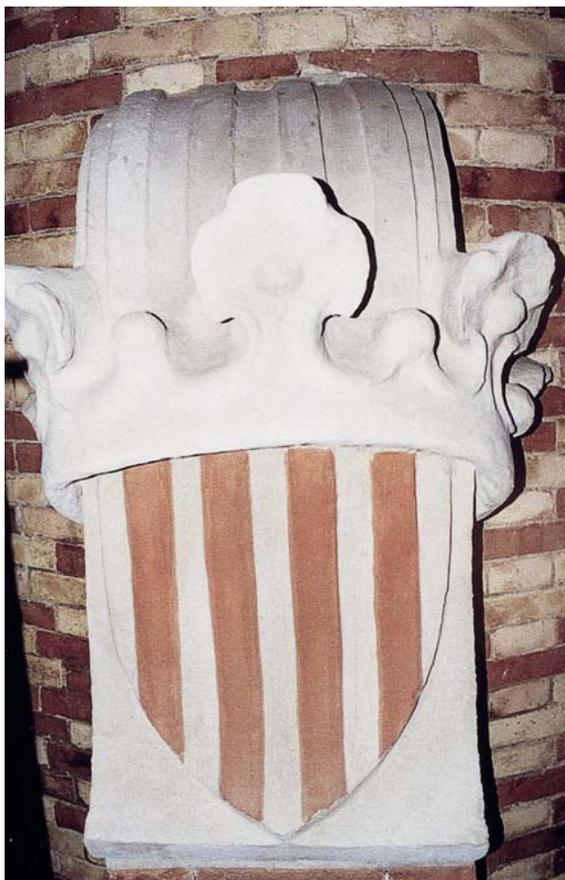
De las distintas inspecciones realizadas, se pudo deducir con toda certeza que los elementos escultóricos de piedra artificial presentaban un peor estado de conservación. Los elementos de piedra artificial o mortero arquitectónico que albergan las portadas del Mercado de Colón están conformados en una o varias piezas y reforzados interiormente con varillas de acero, cuya oxidación ha provocado el consiguiente aumento de volumen y éste, el desprendimiento de parte de las piezas.

22 y 23. Escudo decorativo de piedra artificial recuperados tras la limpieza

El proceso de rehabilitación de estos elementos se basó en los mismos criterios aplicados en el resto de los materiales, comenzando por la eliminación de algas, deposiciones, etc.. mediante cepillos de raíz o nylon suave para no dañar el mortero. La eliminación de las costras (carbonatos, sulfatos, etc..) se realizó mediante el empleo de tornos de dentista, proyección de microesferas de vidrio y limpieza manual con bisturí.

En la limpieza general se utilizó agua desmineralizada a baja presión y 60°C. Para los casos de manchas y suciedades resistentes utilizamos papetas a base de edetas, bicarbonatos, decapantes neutros, etc., según se estimó la naturaleza de la suciedad. El punto más delicado para evitar futuros problemas de deformaciones y desprendimientos en dichas piezas fueron todos los elementos metálicos no ornamentales que se encontraban sujetando las mismas. Estos elementos, tanto los visibles como los no visibles, se extrajeron utilizando con la ayuda de un detector de onda magnética. El posterior cosido y refuerzo de piezas se realizó con pernos de fibra de vidrio, con una inclinación de 45 ° sobre el plano horizontal, empleando como adhesivo resina epoxi y taponando las perforaciones con mortero de cal para evitar ataque de rayos UVA.

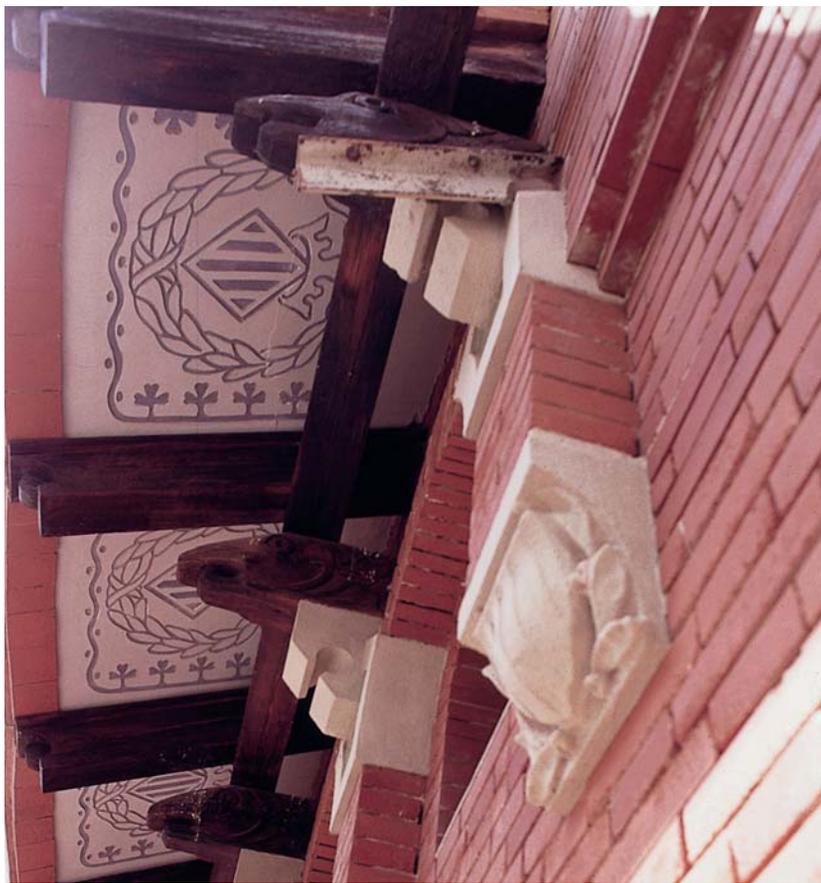
24

24. Estado final de los aleros de teja recuperados en la portada de Jorge Juan, con canes de madera en forma de pez
