Procés per a la recuperació d'un testimoni de la història. El Castell de Petrés

Màster en Conservació del Patrimoni Arquitectònic

Escola Tècnica Superior d'Arquitectura | Universitat Politècnica de València

Amparo Casaban Garcés | Camilla Mileto i Fernando Vegas | Curs 2019 - 2020

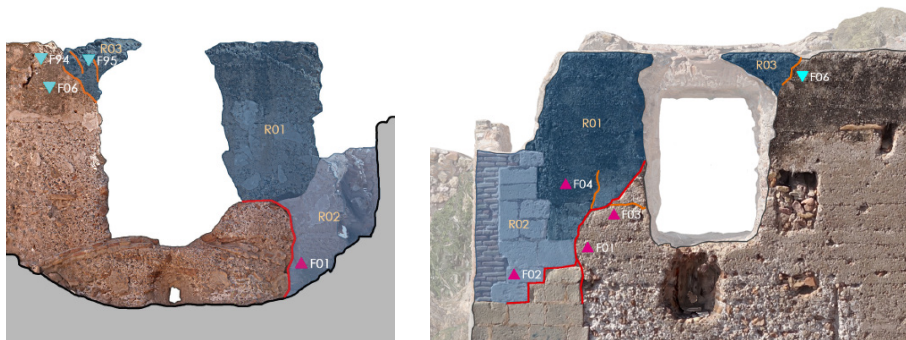
En el primer cas es va detectar com la desaparició de part de l'arc que conformava el buit est de l'alçat nord del castell havia deixat volat un element de formigó de calç (R03) que havia començat a descendir de la mateixa manera que la resta de mur de formigó de calç (R01) que també es quedava aïllat, estava bolcant cap a l'exterior. Aquesta situació es trobava agreujada per la falta de bona part del cantó de carreus.

27. | Quadre de fissures del cantó nord-est del cos superior abans de la intervenció. Estudi i anàlisi estructural de l'Estudi Previ del Castell dels Aguiló de Petrés (2016).

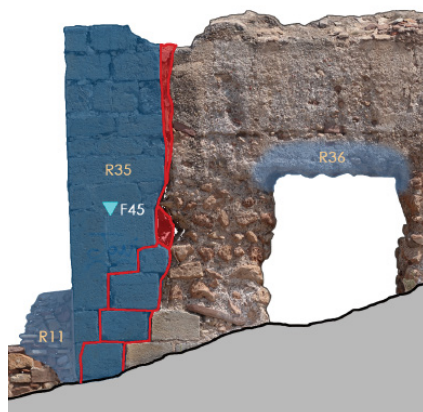
28. | Quadre de fissures del cantó sud-oest del cos superior abans de la intervenció. Estudi i anàlisi estructural de l'Estudi Previ del Castell dels Aguiló de Petrés (2016).

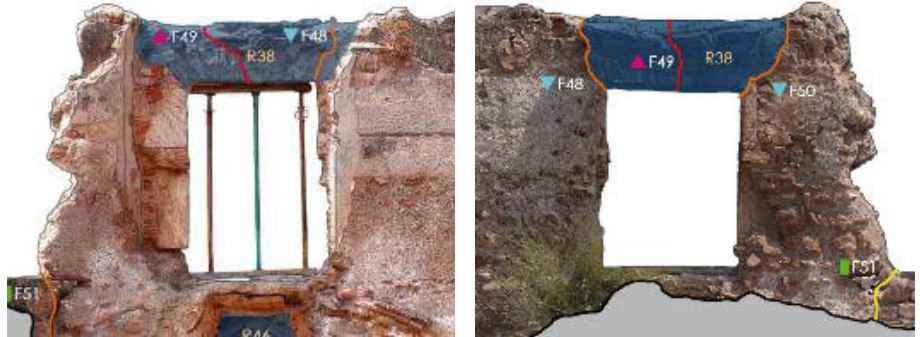
D'altra banda, a l'extrem est de la façana, l'arc del buit que dona a la sala est del cos superior (E06) havia col·lapsat degut a un trencament per flexió i presentava un greu risc d'enderrocament imminent.

29. | Quadre de fissures del cantó sud-est del cos superior. Estudi i anàlisi estructural de l'Estudi Previ del Castell dels Aguiló de Petrés (2016).

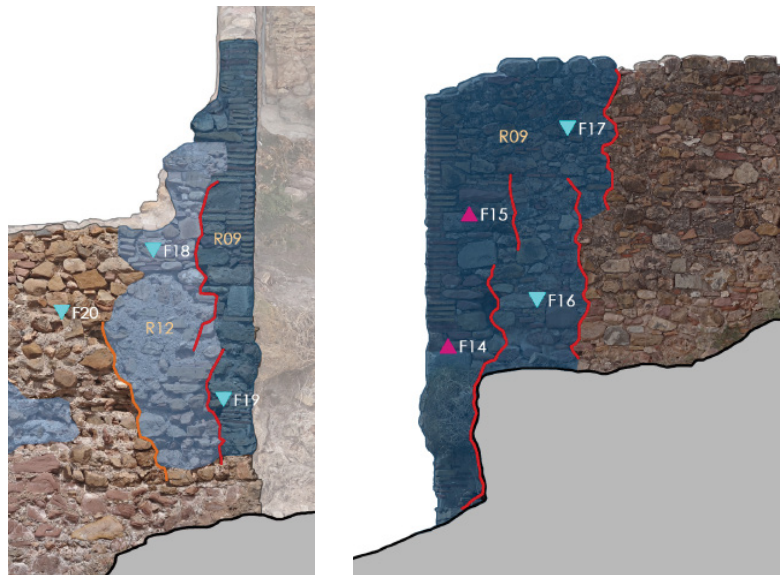
L'enfonsament i la incorrecta reparació d'un fragment del cantó nord-est del cos superior havia provocat el soscavat d'una zona del mur que va començar a lliscar i obrir-se pel seu extrem inferior. Com a conseqüència d'aquesta acció, el mur sobre aquesta zona havia quedat volat i començava a fallar per flexió.

30. | Quadre de fissures del cantó nord-est del cos inferior. Estudi i anàlisi estructural de l'Estudi Previ del Castell dels Aguiló de Petrés (2016).

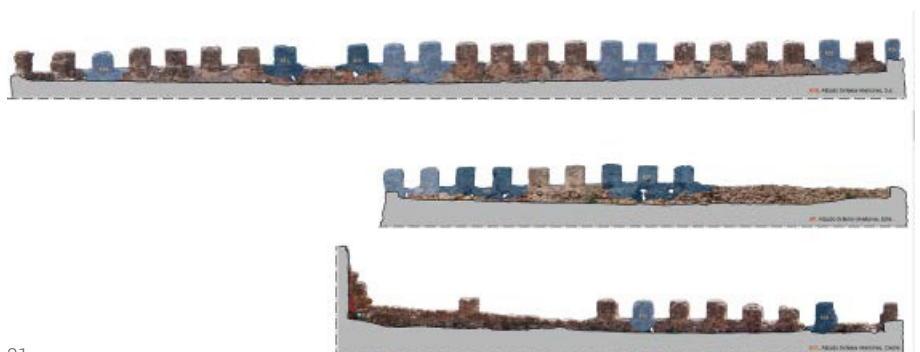
31. | Quadre de fissures dels merlets del cos inferior. Estudi i anàlisi estructural de l'Estudi Previ del Castell dels Aguiló de Petrés (2016).

Finalment, el desprendiment de diferents elements de l'ampit de merlets de la terrassa sud constituïa un estat d'inestabilitat urgent per a alguns d'aquests elements que patien el risc de desprendre's si no s'actuava de manera imminent sobre ells.

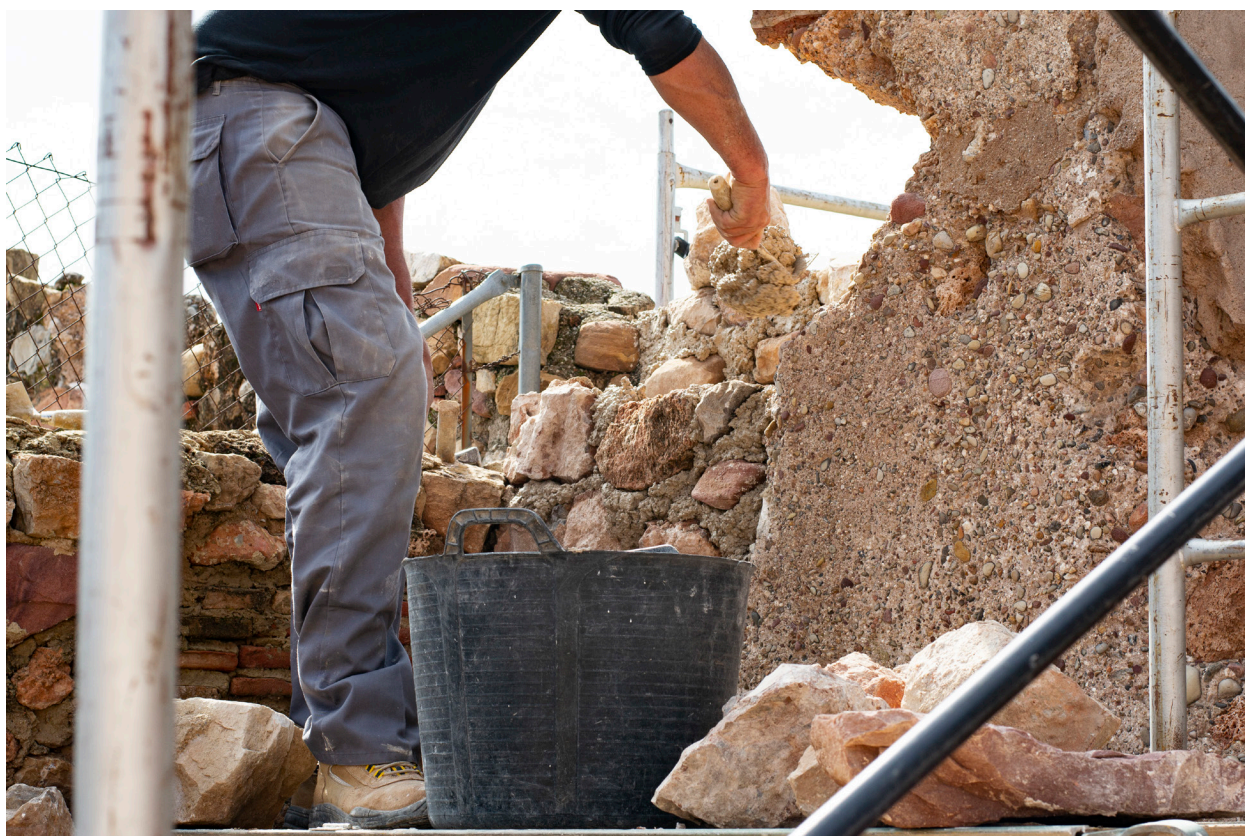
32. | Consolidació estructural mitjançant la reposició de maçoneria. Fotografia de l'autora (2019) .

Els principals treballs realitzats han estat de consolidació estructural i s'han executat mitjançant la reposició de maçoneria i el farciment d'esclatxes i fissures, tot i que també s'han dut a terme una sèrie de treballs previs (neteja del terreny, col·locació de fissuròmetres i assajos de mostres) així com alguns treballs de conservació (neteja de les superfícies, protecció de la coronació dels murs i eliminació de morters impropis). La reposició de maçoneria és una tècnica conseqüent amb les reparacions realitzades històricament en aquest tipus d'edificacions i és perfectament compatible amb el sistema estructural. Els maçons utilitzats són d'aquells trobats in situ, ja que en el castell es poden localitzar abundants restes de materials de construcció petrís degut a que el material d'enderrocament de les plantes superiors es troba dins del recinte.
