# REFLEXIONES SOBRE LOS PROBLEMAS, LAS SOLUCIONES Y LOS RESULTADOS DE LA MANIPULACIÓN DE LOS GRANDES LIENZOS DE LA GALERÍA DORADA DEL PALAU DUCAL DE GANDIA

Ignasi Gironés Sarrió<sup>1</sup>, Antonio Iacarino Idelson<sup>2</sup> y Carlo Serino<sup>2</sup>

Instituto Universitario de Restauración del Patrimonio de la Universidad Politécnica de Valencia

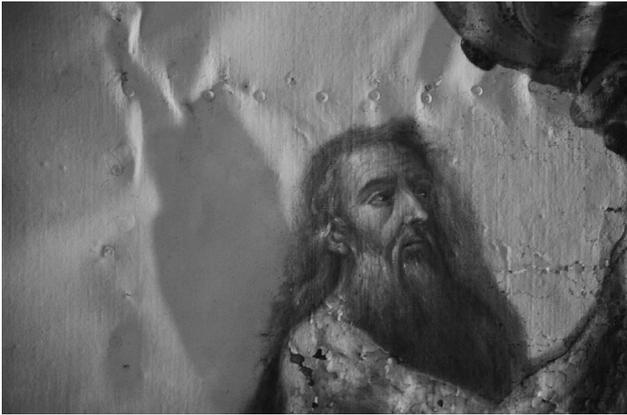
Figura 10. Detalle del estado de conservación en la obra de la Sala Heráldica

Los cuadros presentaban un estado de conservación parcialmente ruinoso (Ver figuras 10 y 11). Las obras padecían fuertes procesos de alteración provocados por la antigüedad de los propios materiales y sobre todo por unas defectuosas intervenciones de mantenimiento y restauración (Martín et al, 2010). Todo ello, unido al sistema constructivo de las obras y su relación con el entorno arquitectónico han condicionado todo el proyecto de restauración que a partir de aquí se desarrolló.

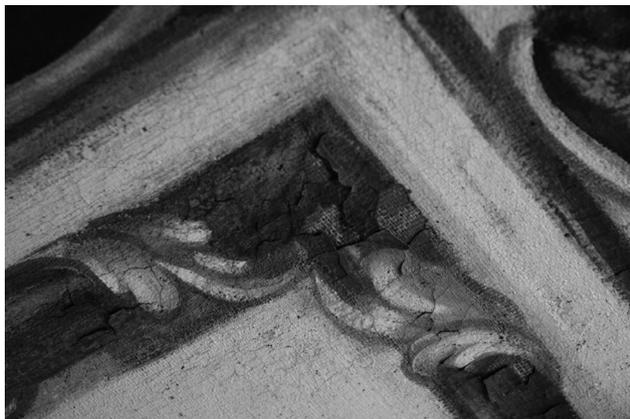
Figura 11. Macrofotografía del estado de conservación de la película pictórica en la obra de la Sala Ornamental

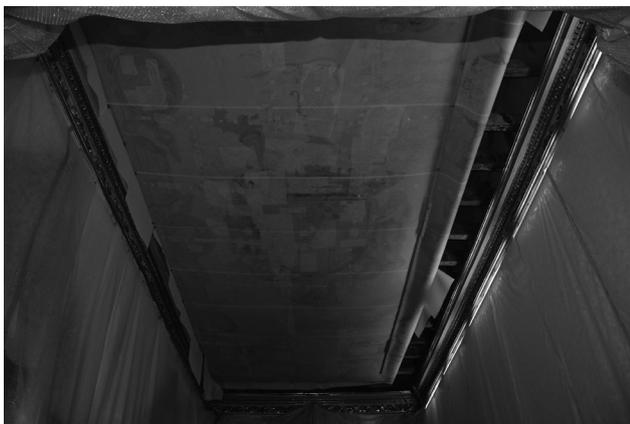
Figura 15. Imagen de la operación de descenso de la obra de la Sala Heráldica

Por ello se tomo la decisión de empezar la operación del desmontaje de los bastidores desde el mismo instante del descenso de las obras, en ese momento solo iban a ser desmontados aquellas partes estrictamente necesarias para que la obra cupiese por el espacio de luz de las molduras (Ver figura 15).

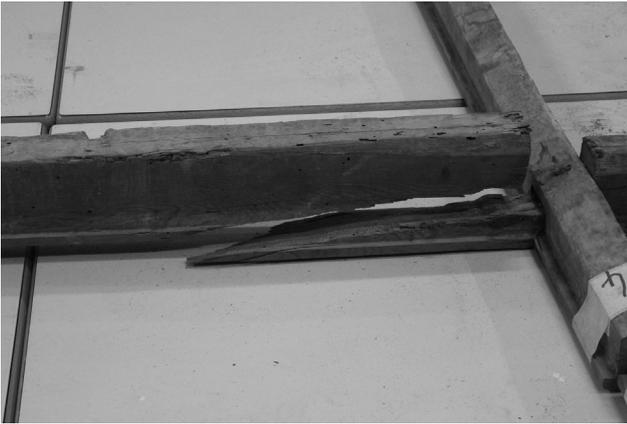
Figura 18. Detalle de una rotura en uno de los bastidores originales

La restauración de los bastidores supuso una intervención sobre dos problemáticas diferentes. Por una parte se tuvieron que intervenir desde el punto de vista material, reparando los desperfectos propios de la madera (Ver figura 18), lo cual requirió una cuidadosa y

delicada restauración de la que no se va a incidir en este artículo ya que ha sido suficientemente desarrollada en otras publicaciones (Grafiá Sales et al, 2010). Por otra parte, el otro frente que abrió a la hora de plantear la restauración y reutilización de los bastidores originales fue la de solucionar el sistema de tensión de éstos. Esta operación sí que supuso una reflexión meditada puesto que suponía la reconversión de los bastidores para que pudieran responder a las actuales funciones que debían cumplir.

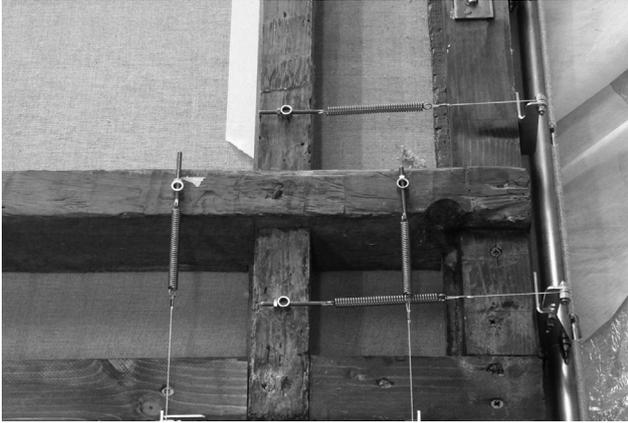
Figura 20. Visión del bastidor original con el nuevo sistema de tensión de los lienzos

Los bastidores, aun con sus grandes virtudes estructurales y su valor histórico, carecían de la principal función que un bastidor entendido bajo los preceptos actuales debe contemplar. Éstos eran completamente estáticos, y no permitían poder ejercer una tensión constante sobre la tela una vez colocada sobre ellos. Este defecto ya había sido fuente de grandes desperfectos en las obras, con lo cual era una cuestión a resolver por el equipo de trabajo del proyecto, si se quería contar con ellos. En este sentido se adoptó la solución de reconvertir los bastidores originales en bastidores de tensión continua, utilizando la misma estructura lúnea original. De entre todos los sistemas conocidos y desarrollados hasta el momento, se optó por utilizar el sistema diseñado y patentado por Antonio Iaccarino y Carlo Serino, de la empresa Equilibrarte. Este sistema aportaría una distribución uniforme de las tensiones mediante un mecanismo que permite a la tela estar flotando sobre el bastidor original a través de un sistema de muelles que permiten dicha tensión constante (Iaccarino, 2005; Serino et al, 2010) (Ver figuras 19 y 20).

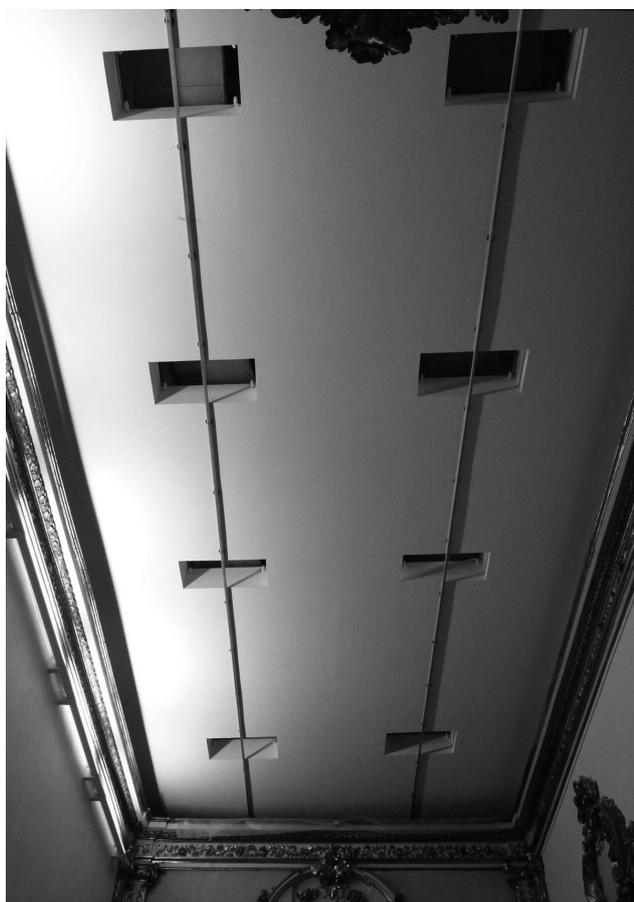
Figura 24. Sistema de registros y rieles en el techo de la Galería Dorada

Por ello, para solucionar la necesidad de acceder a este espacio se optó por la generación de los registros dispuestos en el forjado de la cámara superior (Ver figura 24), con los que se podría acceder a la Galería, y así manipular la obras en las operaciones de: montaje de los bastidores, izado de las obras, enganche de las obras al sistema de rieles y colocación definitiva de las obras en posición.

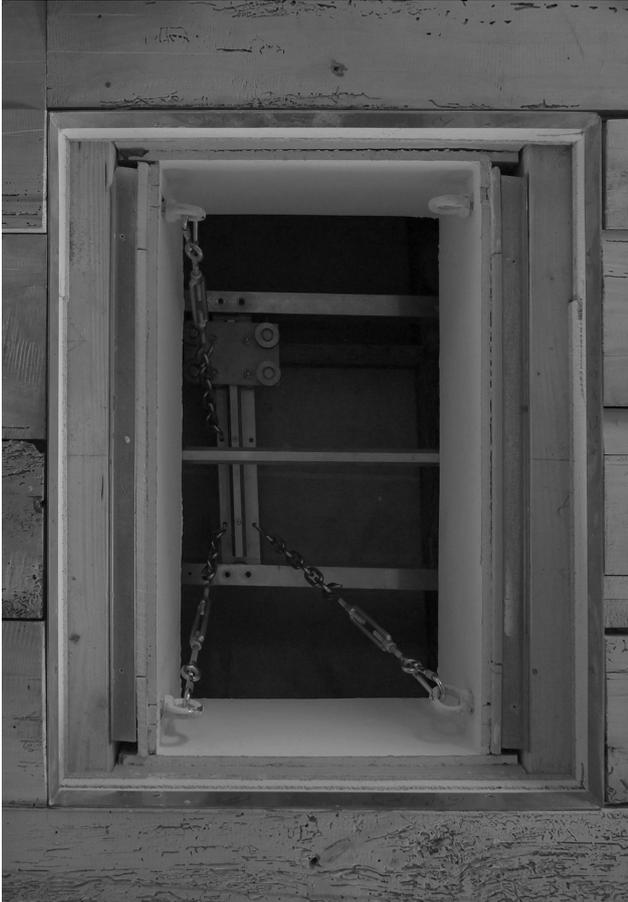
Figura 26. Sistema definitivo de sujeción de las obras visto a través de los registros instalados en la planta superior

Este sistema de enganche se colocó aprovechando los lados de los registros que coincidían longitudinalmente con las vigas del forjado. En ellas se habían instalado anillos de carga metálicas a las cuales se podía sujetar un sistema de cadenas con tensores que permitía una regulación exacta en la altura de la obra con una facilidad de rectificación y ajuste a través de los tensores (Ver figura 26).
