## La restauración de las Torres de Serranos de Valencia

Camilla Mileto\* y Francisco Cervera Arias\*\*

**La reciente restauración de las emblemáticas Torres de Serranos, emprendida por equipo interdisciplinar, ha servido como excusa para la profundización en el conocimiento de su historia, fábricas y avatares, desde su propia formación y su posterior empleo como cárcel, hasta su restauración decimonónica y posteriores reparaciones. Las labores de limpieza de los paramentos han permitido el estudio directo de sus fábricas, que ha aportado gran cantidad de información complementaria a la rigurosa investigación histórica. El plan de mantenimiento previsto para el futuro constituye una interesante propuesta donde prevalece el buen sentido sobre la habitual improvisación que rige la restauración monumental en nuestros días.**

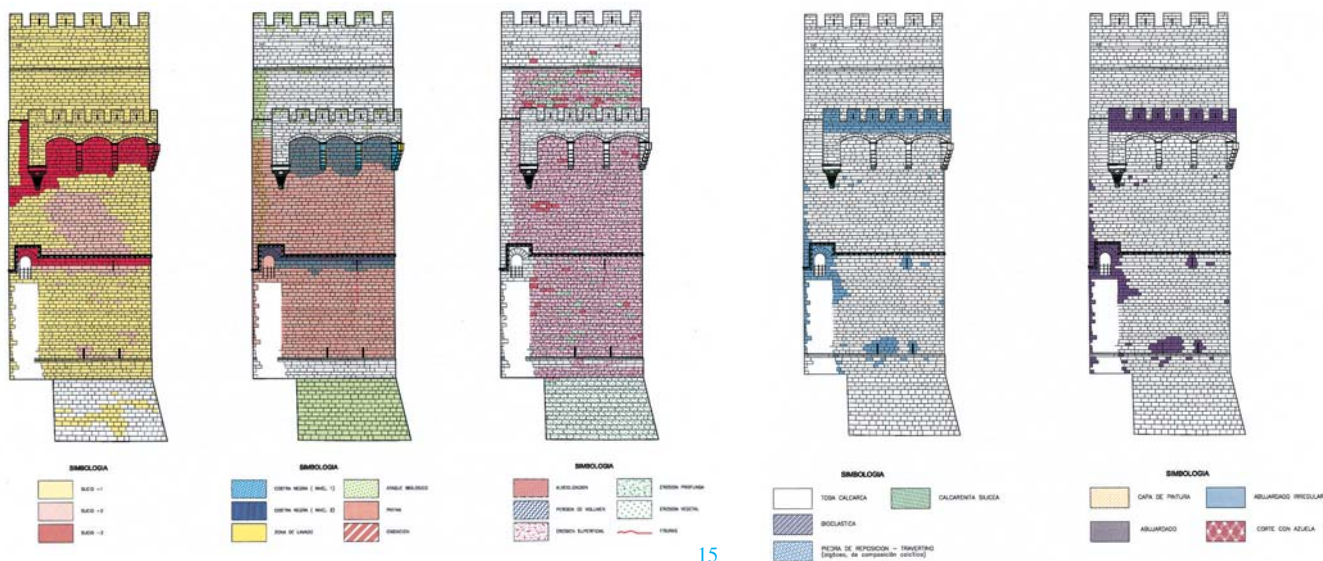
- 12. Levantamiento fotogramétrico de la fachada norte
- 13. Fotografía de una ménsula interior con motivos zoológicos, repuesta a principios del siglo XX, y correspondiente dibujo
- 14. Fotografía de una ménsula interior con motivo antropomórfico, repuesta a principios del siglo XX, y correspondiente dibujo
- 15. Ejemplo de mapa de tipos de piedra (a la izquierda) y de labra superficial (a la derecha)
- 16. Ejemplo de mapa de degradación de la piedra

b. En un primer momento se identificaron una serie de **fenómenos de degradación** a través de una observación visual del paramento. La mayoría de los fenómenos identificados dependen de la acción de los agentes atmosféricos (erosión, lavado, pátina), de la presencia de vegetación (ataque biológico, erosión por acción de vegetales) o de la naturaleza de la misma piedra (alveolización), de manera que difícilmente se puede intervenir en la piedra más allá de una simple acción de protección. Sin embargo, existen otros tipos de fenómenos como la costra negra, consecuencia de la polución, y las eflorescencias salinas, consecuencia de los movimientos del agua en el interior de la piedra que arrastra las sales solubles. Estas degradaciones necesitan un estudio mayormente detallado, ya que las sustancias presentes en estos depósitos pueden actuar de manera diferente según el tipo de sustancia. En consecuencia, por imperativos del proceso de diagnosis, era necesario conocer los componentes de las costras negras y las sales presentes en las eflorescencias. Se realizó una toma de muestras y sobre éstas se realizó, para determinar los componentes, tanto un ensayo de Difracción de Rayos X como una serie de ensayos químicos (Carbonato, Nitrato, Nitrito, Óxido de hierro, Sulfato, Oxalato, Fosfato)

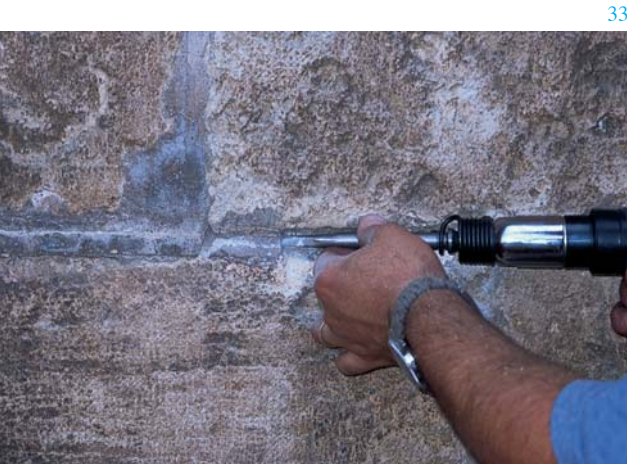
33

33. Herramienta mecánica para el repicado de las juntas

Como criterio general de actuación se eliminaron todas las juntas que presentaban problemas de fijación a la fábrica e, igualmente, se procedió al repicado de las juntas que estaban realizadas con morteros de cemento, así como los que contenían yeso, fundamentalmente los morteros formados por cemento, cal y yeso, realizando éstos con medios mecánicos con la máxima prudencia y procediendo a un repaso manual de los *labios* con una gradina. Esta actuación se justificó por los fenómenos de degradación que se producían en el rejuntado según su composición (reacción del aluminato tricálcico en el mortero que contiene cemento, hidratación de la anhídrida en el mortero que posee yeso...). Los trabajos de repicado se realizaron en algunos casos después de los de limpieza, puesto que la existencia de costra no permitía distinguir el trazado de las juntas.

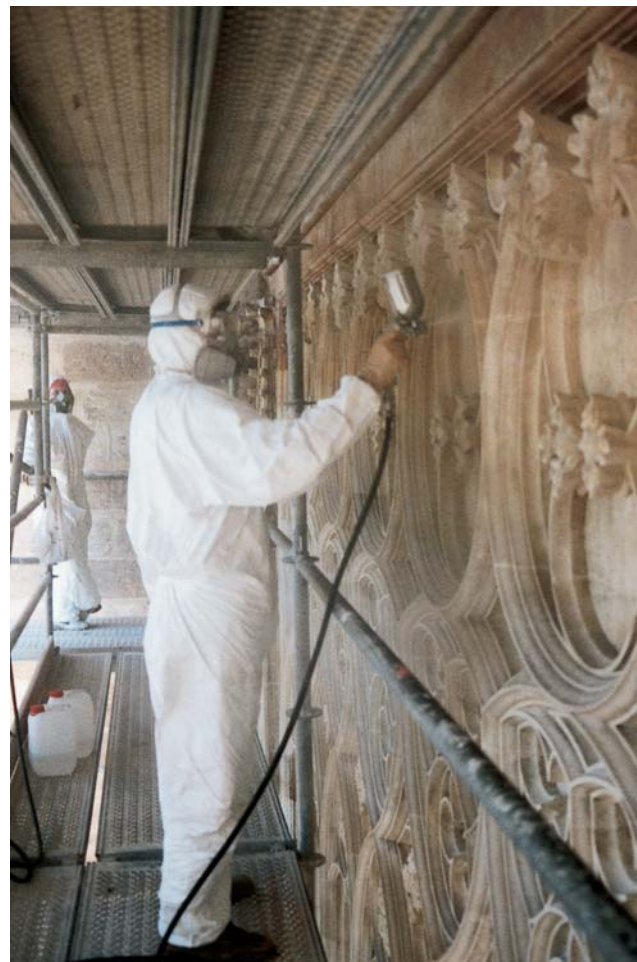
34

34. Consolidación de la lacería

Según criterios definidos en el proyecto de ejecución derivados del citado estudio se procedió a aplicar un consolidante en zonas donde existían sillares o piezas esculpidas realizadas con piedra tipo calcarenita cuya composición (porcentaje de sílice superior al 30%), asociada a los fenómenos de degradación, ha motivado una fuerte pérdida en su matriz cementante.

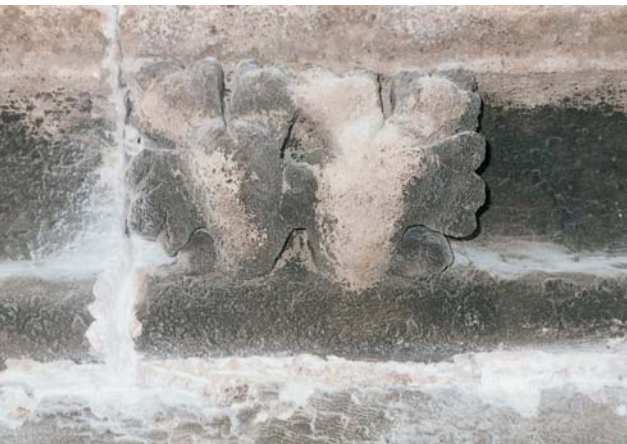
35 y 36. Fotografías de antes y después de la limpieza de los elementos decorativos de la faja perimetral

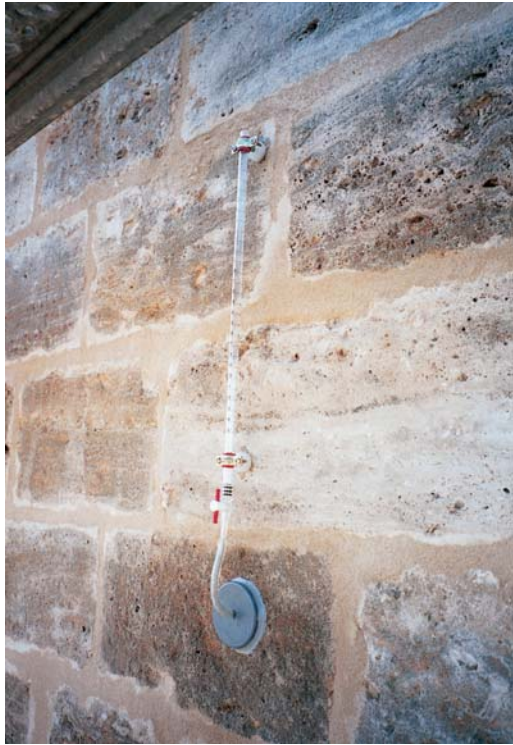
39

Durante la obra realizada en las Torres de Serranos se realizaron ensayos de absorción (Probeta de Kaarstens) en distintas zonas de los paramentos (foto 39), antes y después de la hidrofugación, para comprobar la eficacia del tratamiento. Gracias a la realización de estos ensayos en puntos bien documentados y accesibles se podrá utilizar el mismo método para comprobar la posible pérdida de eficacia del hidrofugante y la necesidad de su reposición.
