RESTORATION OF SAN PIETRO IN MONTORIO CHURCH IN ROMA

Ignacio Bosch Reig, Luis Bosch Roig, Valeria Marcenac,
Nuria Salvador Luján

doi: 10.4995/ega.2018.10403

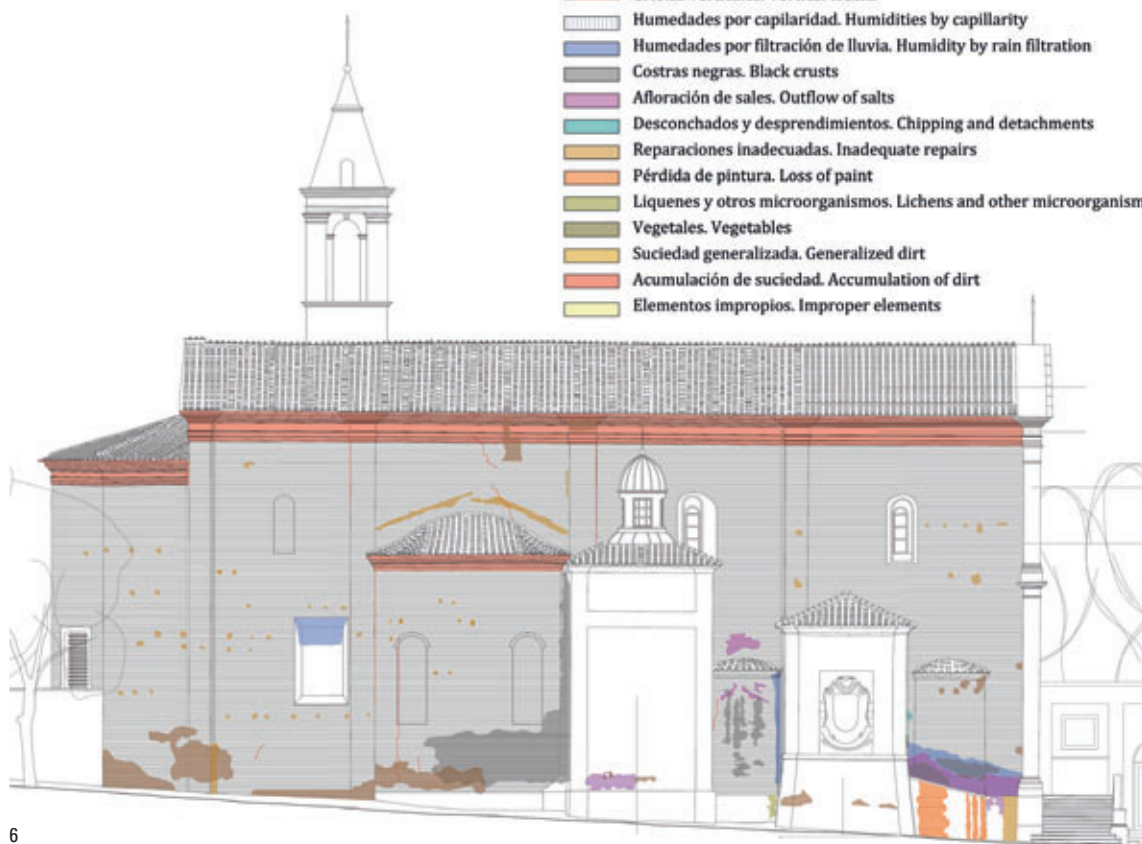
6

- 5. Proyecto de la rampa de acceso a la Iglesia: planta, alzado e imagen frontal
- 6. Materiales y deterioros del alzado sur
- 7. Grietas actuales en los muros, y situación de los tirantes

- 5. Project of the access ramp to the Church: plant, elevation and frontal image
- 6. Materials and deterioration of the south elevation
- 7. Current cracks in the walls, and location of the braces

- Grietas verticales. Vertical cracks
- Humedades por capilaridad. Humidities by capillarity
- Humedades por filtración de lluvia. Humidity by rain filtration
- Costras negras. Black crusts
- Afloración de sales. Outflow of salts
- Desconchados y desprendimientos. Chipping and detachments
- Reparaciones inadecuadas. Inadequate repairs
- Pérdida de pintura. Loss of paint
- Liqueenes y otros microorganismos. Lichens and other microorganisms
- Vegetales. Vegetables
- Suciedad generalizada. Generalized dirt
- Acumulación de suciedad. Accumulation of dirt
- Elementos impropios. Improper elements

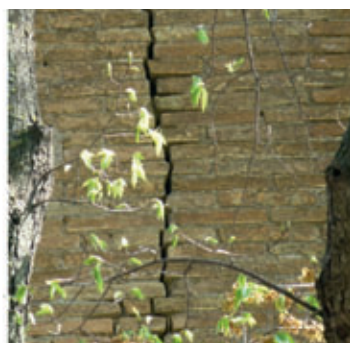
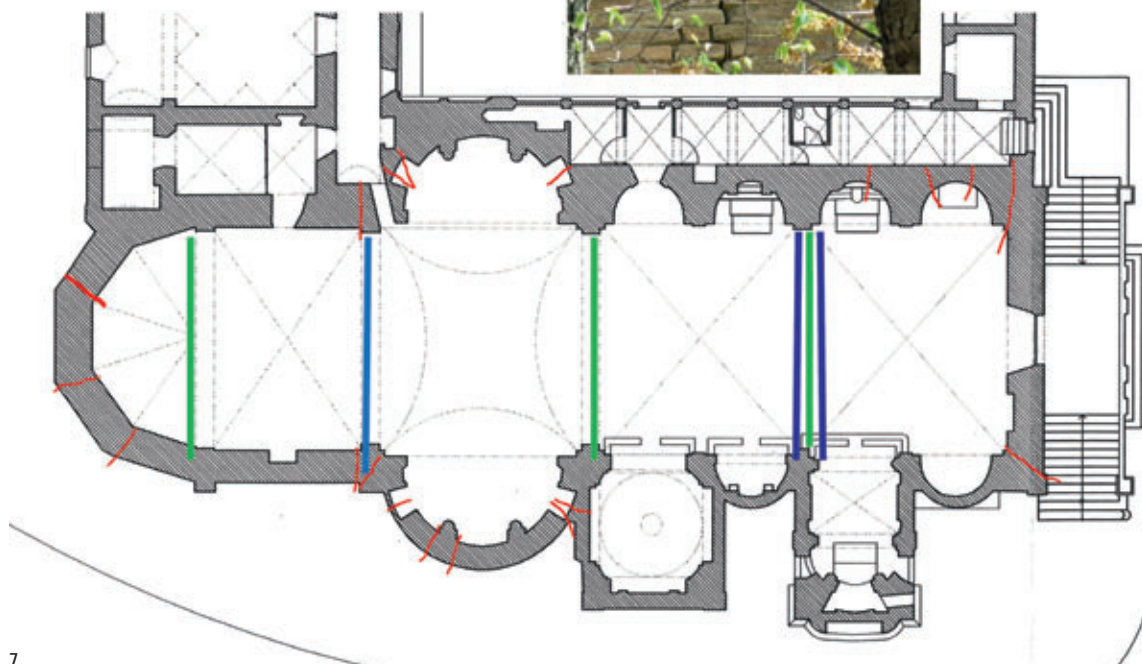
7

- Tirante metálico colocado 1488
Metal strap placed 1488
- Tirantes metálicos colocados 1930-50
Metal straps placed 1930-50
- Tirantes metálicos colocados 1953-56
Metal straps placed 1953-56

Alarmed by the cracks of the East wall, in 1950, its foundations are reinforced, amplified and stiffened, changing the relationship of rigidities and masses with the terrain, and with the foundations of the North and South walls. This inadequate action supposed the immediate appearance of grievances in the North and South walls, and in the vault of double crucería that covers the ship, due to the fast differential settlement provided by both zones, increased by the diversion of the water of the subsoil towards the south side, of greater slope 6. (Fig. 7)

In 1953-57, an adequate reinforcement of the foundation and structure of the North and South walls, and of the extrados of the vault of double crucería of the nave, with duplication of the stay of the 2nd pilaster, which have given good results 7.

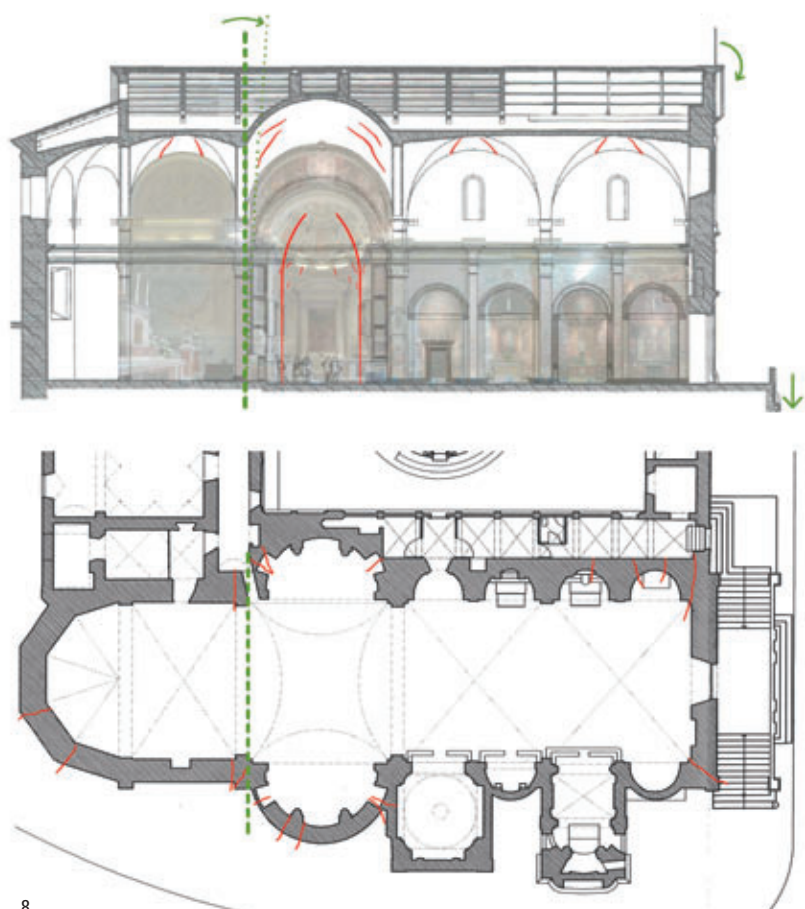
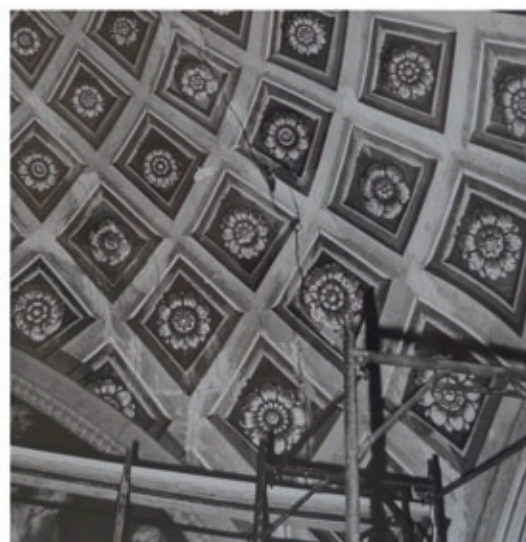
8. Vertical sectioning + fissures in the dome in 1982
9. Planning of the Geodetic Control

- Eje vertical de seccionamiento. Vertical sectioning axis
- Grietas y fisuras. Cracks and fissures
- Desplazamientos. Displacements
- ↻ Giros y deformaciones. Turns and deformations

Between 1983 and 1985, the cracks in the dome were monitored, and the leveling between the center of the eastern toral arc and the PS5 pilaster was monitored. His analysis allows to deduce that the opening (autumn-winter) and closing (spring-summer) of the cracks seems to be linked to changes in temperature, while the vertical displacements of the arch and the pilaster show a clear differential north-south settlement 8.

Faced with this divergence, the decision was made to reinforce the extrados of the dome with resin mortars and steel reinforcements, and to seal the intrados of the cracks in the eastern zone. Sealing that can be observed at present without apparent cracking. (Fig. 8)

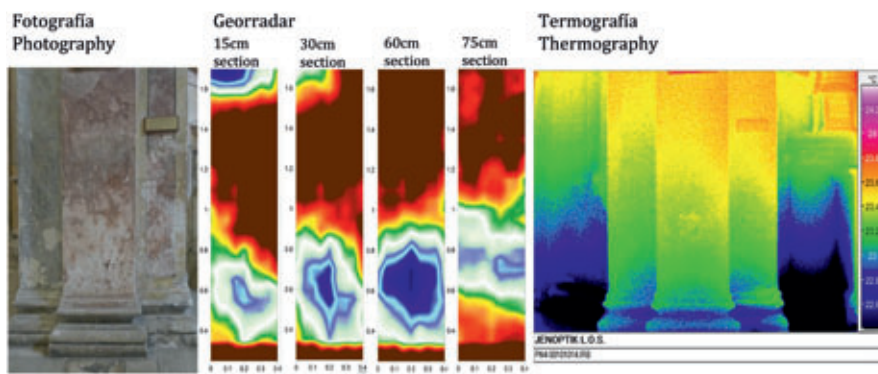
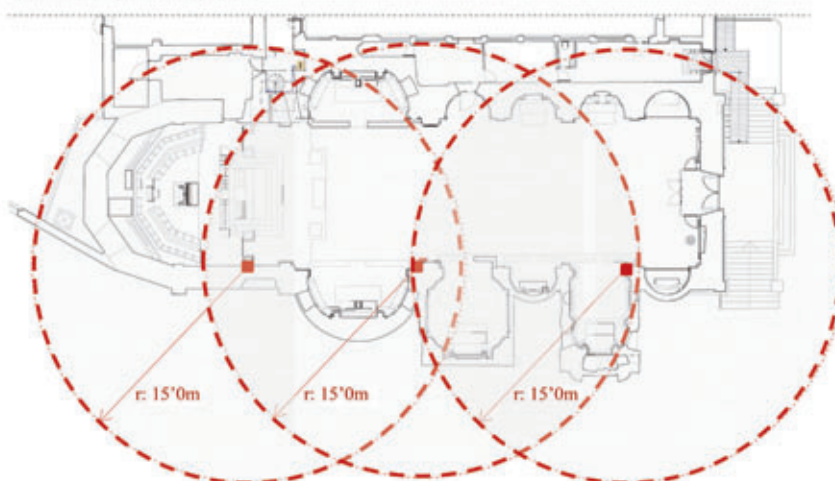
10

10. Detail humidity by capillarity in the pilasters + proposal for the desiccation of walls by electrosmosis wireless foresis

Reconocimiento de humedades por capilaridad. Humidity recognition by capillarity

Las humedades por capilaridad, derivadas del sistema geo-hidrológico, son la causa directa de los daños, así como de la degradación de las fábricas de ladrillo visto, y de los morteros de revestimiento de las fachadas, con pérdidas de sección, desconchados, afloración de sales, y formación de costras negras.

The detailed study of the current situation of dampness by capillarity, made with georadar 9, thermography and direct intake of temperature and superficial and deep humidity 10, has confirmed the active presence of said humidity, with certainly high levels.

For this reason, the project proposes, on the one hand, the desiccation of the walls, through the implementation of the wireless forestry electrosmosis technique, and in turn, the completion of an environmental study for a full year, with recognition of pollution, biodeterioration, and the evolution of dampness by capillarity. (Fig. 10)

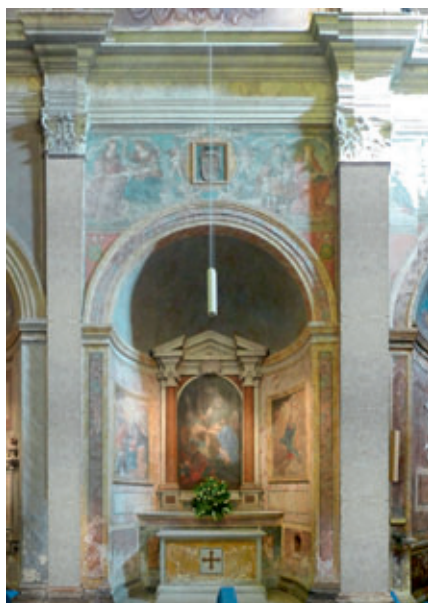
11a

11. Comparison of: recovery of materiality versus coating the missing of the pilasters with neutral ink stucco. a) Recovery materiality of the pilasters. b) Stucco with neutral ink in pilasters

To give a solution to this negative image of deterioration of the interior of the Church, the Project initially proposed the recovery of the original austere image of the construction of the pilasters, eliminating the remains of stuccos (which are reprinted in the 1950s), leaving seen the magnificent Carrara marble finish of the original construction 11, as it is currently in the Church of Santa Maria delle Pace in Rome, made by Baccio Pontelli, in the fifteenth century. (Fig. 11)

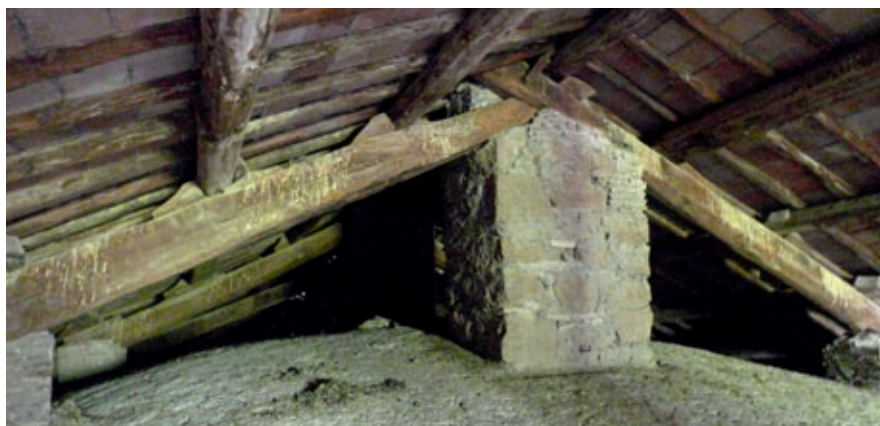
13a

13. Supports on the dome + damage to the roof and damage to the wood. a) Support of the beams on the dome, action after the Earthquake of Avezzano of 1915. b) Wood truss deterioration. c) Roof deterioration

The trusses that covered the area of the transept, after the earthquake of Avezzano of 1915, were replaced by inclined beams supported directly on the dome by three dwarves of masonry or solid brick, which undoubtedly have introduced unacceptable stresses, producing its cracking. (Fig. 13)

From the approach of the minimum intervention and the internal coherence of the action, the Project proposes a structure-cover detached and “floating” above the walls, as a flexible organism, able to “move” in all three directions, and Accompaniment to possible movements of differential settlements, transmitting only vertical loads, and preventing the cause of new cracking.

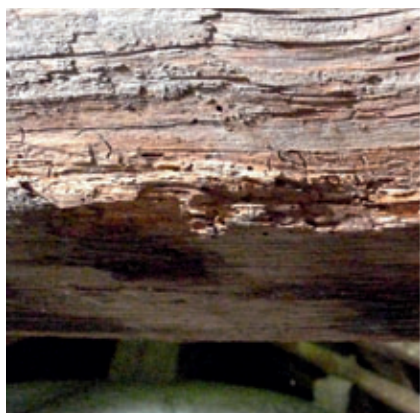
13b

The roof rests on wooden structure of rafters, belts and 10 trusses of 10.45m of light and 2.95m in height, which present surface degradation, whose supports were reinforced in 1953 with metal plates, concrete recesses, and supported jade walls. in the vaults, which are the cause of its cracking 12.

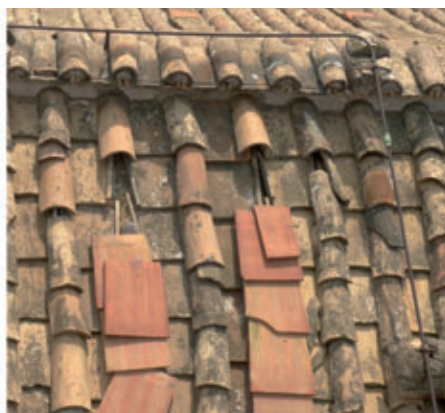
13c

The nave of the church is topped with a gable roof of “a la romana” on ceramic tile board, which has serious deteriorations such as: buckling of both slopes, breakage and displacement of tiles, plant growth and breakage of the gutter, producing multiple ways of entering rainwater to the extrados of the vaults and therefore to the interior of the Church.
