CARACTERIZACIÓN TÉRMICA DE UN CONJUNTO DE EDIFICACIONES DEL PIRINEO OSCENSE MEDIANTE TERMOGRAFÍA INFRARROJA

ESCUELA TÉCNICA SUPERIOR
INGENIERÍA DE
EDIFICACIÓN

UNIVERSITAT
POLITÈCNICA
DE VALÈNCIA

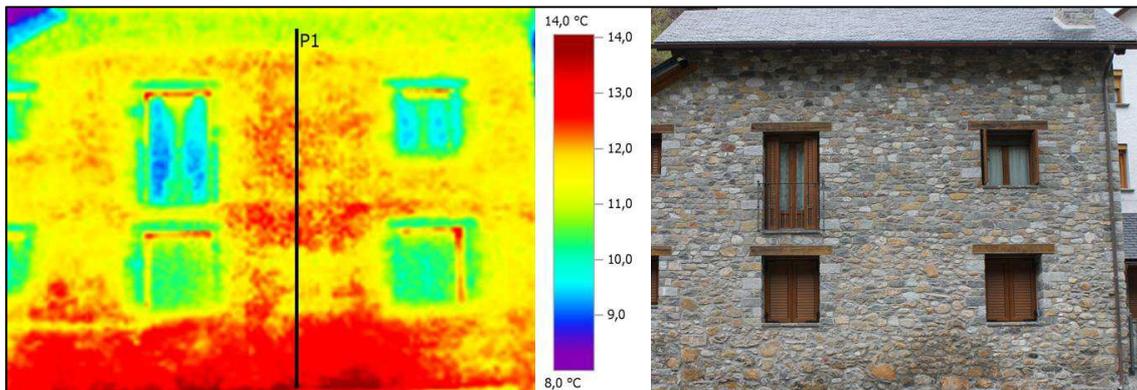
Vivienda unifamiliar en Salinas (Comarca del Sobrarbe)

Como bien representa el histograma y la imagen termográfica la base de la fachada se ve afectada por una gran carga térmica alcanzando valores de hasta 14°C los motivos que provocan este puente térmico son claramente errores constructivos, por falta de traba entre los diferentes elementos que componen el muro. La ausencia o deterioro del aislamiento térmico también puede ser una de las causas.

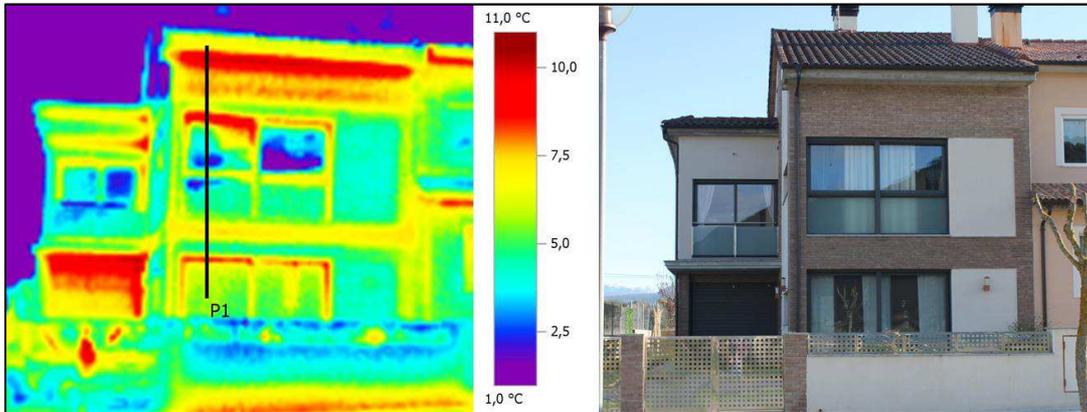
Vivienda unifamiliar en Graus (Comarca de la Ribagorza)

Los aleros vuelven a ser el canal transmisor de temperatura desde el interior al exterior. En el caso de los huecos observamos un mal comportamiento de los marcos, posiblemente se deba a la ausencia de rotura puente térmico que evite la transmisión de temperatura a través del aluminio. El ventanal de planta primera podría presentar un incorrecto sellado de su parte superior, tal y como se interpreta en la imagen termográfica.

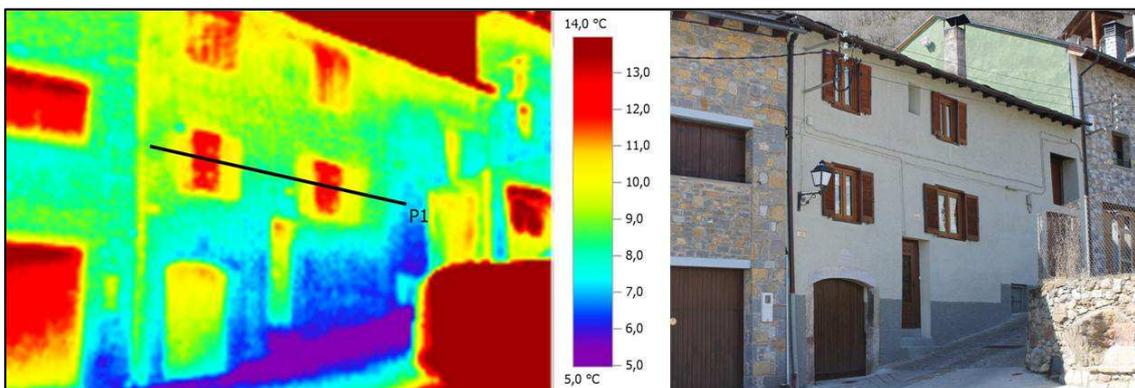
Vivienda unifamiliar en Villanova (Comarca de la Ribagorza)

Los huecos de acceso están compuestos por madera maciza de 4cm de espesor, sin embargo las ventanas están formadas por marco de aluminio sin rotura puente térmico y por un vidrio doble 4/6/4. Al analizar las imágenes comprendemos que la composición de las ventanas es insuficiente para corregir el problema que en ellas se genera. Un nuevo puente térmico.

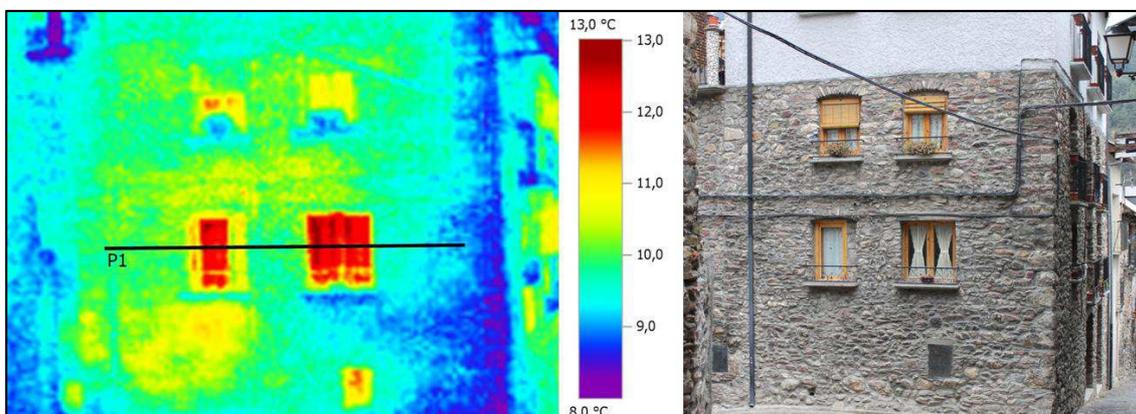
Figura 20. Estado actual. Vivienda unifamiliar

El segundo edificio objeto de propuesta de mejora es el representado en la figura 20. Se corresponde con la ficha A02f y está ubicado en la localidad de San Juan de Plan, a una altitud de 1121msnm en la Comarca del Sobrarbe.

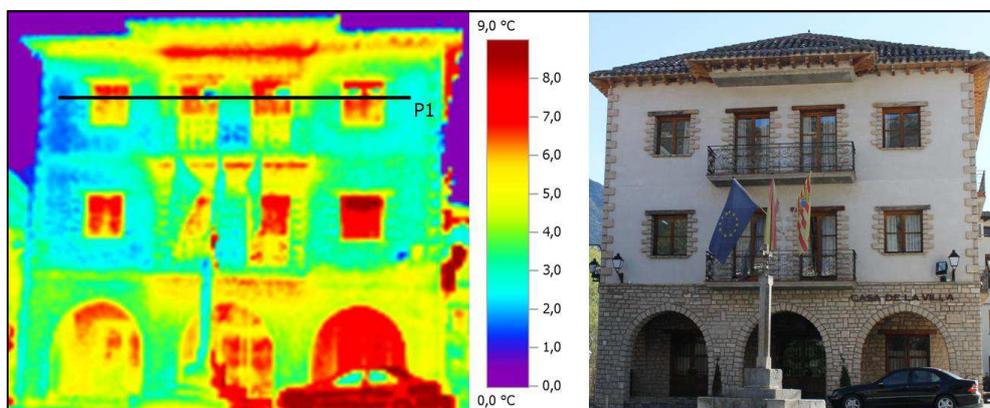
Figura 23. Estado actual Ayuntamiento de Campo

La figura 23 presenta el estado en el que se encuentra actualmente el edificio estudiado mediante una imagen reciente y una imagen termográfica que nos muestra sus carencias más evidentes.

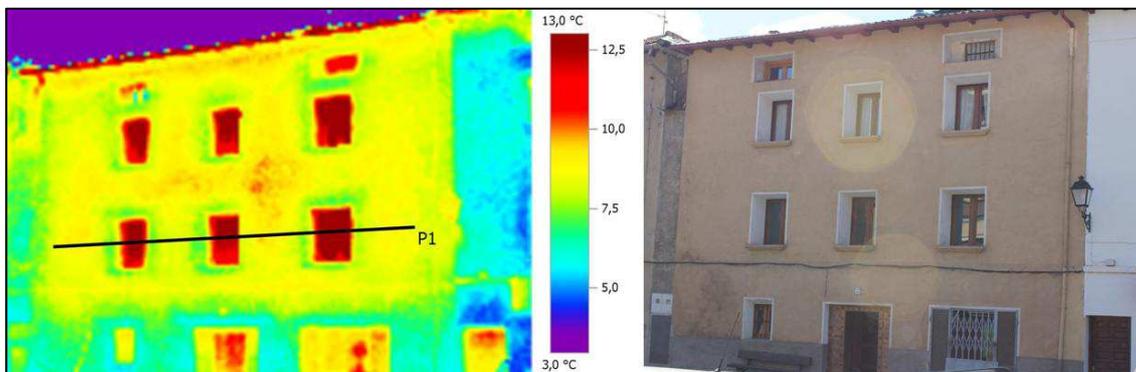
Figura 29. Estado actual vivienda unifamiliar

El siguiente edificio sobre el que vamos a realizar una propuesta de mejora es el representado en la figura 29. Se corresponde con la ficha B04d, y está ubicado en la localidad de Castejón de Sos, a una altitud de 904msnm, en la Comarca de la Ribagorza.

La intervención tiene como objeto la mejora del aislamiento de la envolvente, para ello se propone la remodelación del muro actual. Utilizaremos la fábrica existente como hoja interior de lo que pasará a ser una fachada ventilada compuesta por la mencionada hoja interior más un paneado mediante rastreles que conformará la hoja exterior. Sobre el elemento existente colocaremos un aislamiento de lana mineral con formato panel, recubiertos con un velo de vidrio blanco repelente al agua, evitando el deterioro con el paso del tiempo, uso especial para fachadas ventiladas. Estos paneles incrementan entre 7 y 10 dB el aislamiento acústico en la parte ciega de la fachada donde se incorporan. Su clasificación al fuego incombustible A2, s1, d0 nos proporcionará protección frente a la propagación del fuego. Su espesor será de 4 cm, su λ de $0,036 \text{ W/m}^2\text{K}$ y su resistencia térmica de $1,10 \text{ m}^2\text{K/W}$.
