# ESTUDIO PREVIO Y PROPUESTA DE INTERVENCIÓN DE "LA CAPILLA DE LAS ANGUSTIAS" DE YECLA (MURCIA)

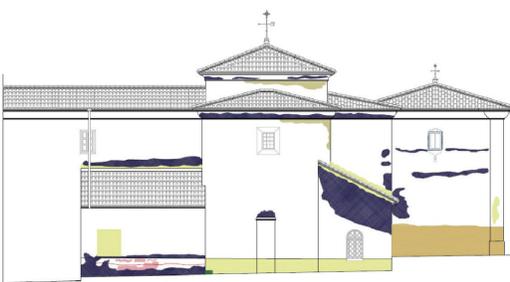
Patologías alzado norte.

La fachada norte sería un buen ejemplo de las patologías en el exterior.

Aparece suciedad, grafitis, ennegrecimiento, rejuntados y desconchados.

La eliminación de la **suciedad**, el **ennegrecimiento** y los **graffitis** se llevará a cabo con proyección de arena de sílice.

En cuanto a los **desconchados** y los **rejuntados**: se saneará la zona picando en la medida de lo posible, se limpiará la zona de restos de polvo, se humedecerá la fábrica y se aplicará un nuevo revestimiento o rejuntado con un mortero adecuado y que se integre con la obra primitiva

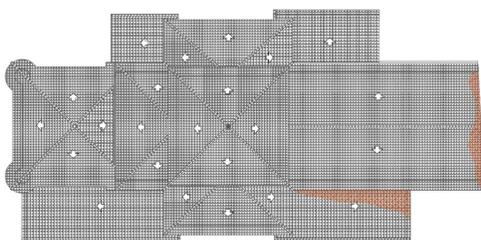
Patologías en cubiertas.

En algunas zonas de las cubiertas aparecen tejas en mal estado, mala colocación e incluso falta de las mismas.

Para solucionarlo se retejará y en la capilla sur se optará por el levantado de la cubierta y ejecutar las obras de consolidación oportunas, sustituyendo pares si fuera necesario y colocando una placa "onduline" bajo las tejas.

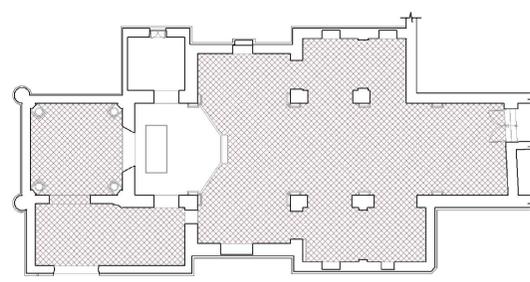
Pavimento afectado.

En el interior nos encontramos con casi la totalidad del pavimento muy dañado. Debido a la falta de tratamiento y a las técnicas constructivas de la época (se ejecutaba directamente sobre el terreno).

Para subsanar esta patología, la mejor opción es la de construir un forjado sanitario ventilado, previo levantado del pavimento primitivo y excavación.

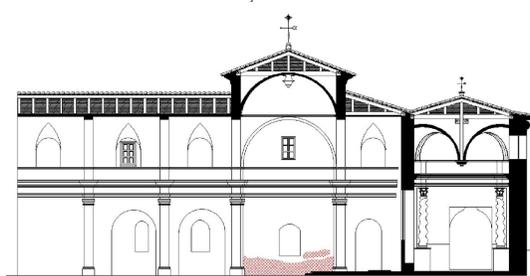
Humedad por capilaridad.

También se aprecia en varias zonas de los muros, lo que parece humedad por capilaridad. Esto se solucionará con el sistema "MURSEC ECO". Se trata de un dispositivo que, colocado en el muro, cambia la polaridad y hace que la humedad descienda.
