ESTUDIO PREVIO Y PROPUESTA DE INTERVENCIÓN DE “LA CAPILLA DE LAS ANGUSTIAS” DE YECLA (MURCIA)

AUTOR:

JAVIER CARPENA ALBERT

ETS de Ingeniería de Edificación
Universitat Politècnica de València

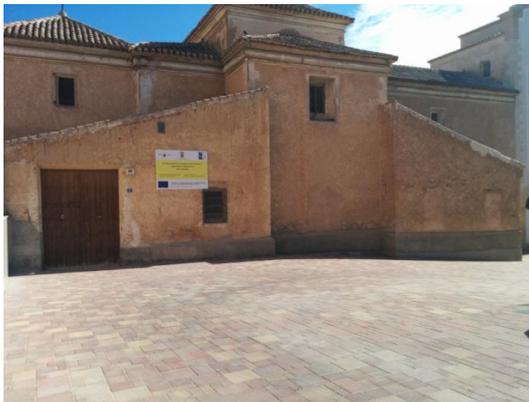
Imagen 30. Fachada sur. 2014. Fuente: J.C.A.

Esta fachada se puede considerar como la principal, ya que es por donde se accede a la capilla, y se puede observar como en ella existen diversas lesiones.

ha provocado una humedad generalizada en todo el techo y un notable y preocupante deterioro de las pinturas de la bóveda. Los arcos interiores de la bóveda también han sufrido desperfectos ocasionados por la constante humedad. En el exterior del paramento se aprecian las grandes manchas que han provocado las filtraciones de agua.

En la zona del dintel de la puerta que da acceso al ante-camarín, existen varias grietas paralelas a lo largo del cerramiento y perpendiculares al dintel de la puerta. Esto puede ser debido a que el dintel es de madera, como solía ser habitual en la época, y que tiene una luz considerable, por lo tanto no soporta bien las cargas y la madera se ha deformado, originando así las grietas.

A lo largo de toda la fachada se han resuelto algunos puntos singulares, tales como remates de cubiertas con paramentos, con mortero de cal mal ejecutados. Algunas fisuras o desconchados también han sido tratados de la misma forma. Esto ha dado lugar a una meteorización del mortero, produciendo fisuras y desconchamientos.

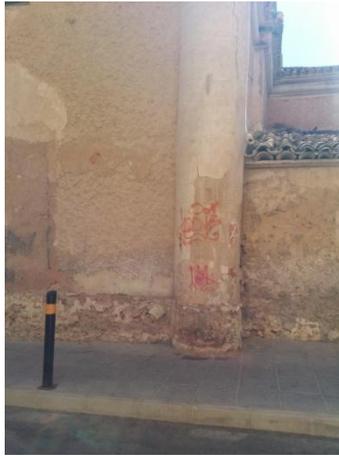
Imagen 31. Fachada oeste. 2014. Fuente: J.C.A.

Esta fachada destaca por los contrafuertes circulares del exterior de la capilla. Como el resto de fachadas presenta diversas patologías y aparte de los problemas en las cubiertas con las tejas y de las fisuras en el mortero ya mencionados en el apartado anterior, cabe destacar una serie de grietas en los contrafuertes circulares.

Estas grietas aparecen en ambos contrafuertes, y son paralelas a la dirección de los mismos. El origen podrían ser las tensiones que solicita la bóveda interior y por lo tanto los muros tienden a abrirse en la parte donde la bóveda transmite esfuerzos horizontales. Cabe destacar que este problema se solucionó en el año 1991 cuando se estabilizó la bóveda con un zuncho de hormigón armado perimetral que absorbe los empujes horizontales de la misma.

En el zócalo de esta fachada aparecen huecos entre las piedras, esto se debe a que el agua de lluvia ha ido lavando esta zona y el mortero bastardo, que actuaba de ligante y rellenaba los huecos entre las distintas piedras, se ha disgregado y en algunos casos ha llegado a desaparecer.

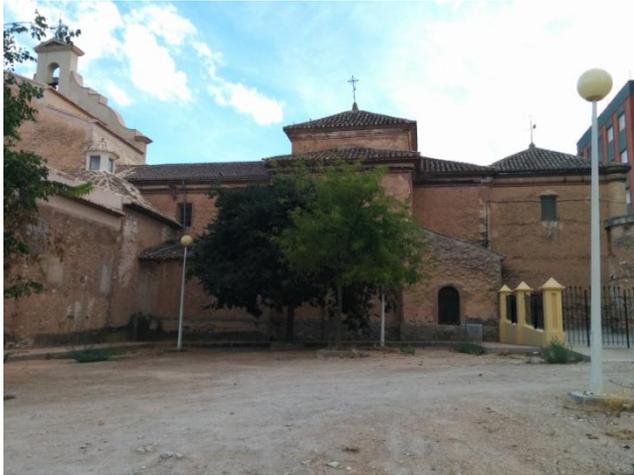
Imagen 32. Fachada norte. 2014. Fuente: J.C.A.

En esta fachada aparecen muchas de las lesiones ya descritas en las fachadas anteriores como disgregación de los materiales ligantes, grietas, fisuras y meteorización del mortero.

Se puede observar que algunas de estas lesiones han sido reparadas con mortero de cemento, aunque la ejecución no parece la más adecuada.

Aparte de todas éstas, aparecen algunas lesiones extra al tratarse de la fachada más húmeda. Vemos que aparecen en una parte de la fachada musgo, que es un organismo vivo que se asienta sobre la piedra y le provoca alteraciones químicas y físicas. También han surgido plantas en la parte baja del zócalo, en el encuentro con el suelo.

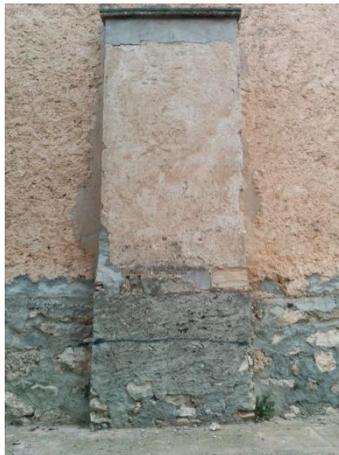
Imagen 35. Rejuntado en fachada norte. 2014. Fuente: J.C.A.

Estos rejuntados, ejecutados de forma inadecuada debido al uso de materiales de distinta naturaleza a los primitivos del edificio (composición, color, textura, etc), generan una alteración de carácter estético en el edificio. Se localizan sobre todo en varias zonas del zócalo exterior que se ha intentado restaurar en ciertas ocasiones y en la reparación de grietas.

En la intervención de esta patología se puede proceder de la siguiente manera:

- Sanear picando, en la medida de lo posible, el mortero o material empleado en el rejuntado.
- Limpiar la superficie del polvo residual.
- Humedecer la fábrica para evitar que absorba el agua del mortero.
- Ejecutar un nuevo rejuntado y, en este caso, un nuevo zócalo con el mortero nuevo, lo más próximo posible al empleado en la construcción original del edificio.

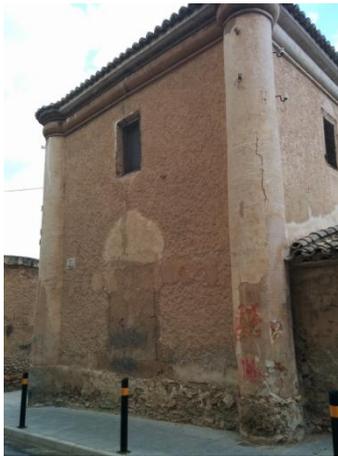
Imagen 36. Grieta en contrafuerte, fachada oeste. 2014. Fuente: J.C.A.

Otras grietas detectadas aparecen en los contrafuertes o pilastras de la fachada oeste. Esto puede ser derivado de los empujes provocados por la cubierta sobre los muros, y estos a su vez sobre los contrafuertes o pilastras. Estos empujes se resolvieron en el año 1991 ejecutando un zuncho perimetral de hormigón armado en la cubierta, pero las grietas no se repararon.

Lo primero es detectar las causas que provocan la aparición de dichas grietas e intentar solucionarlo.

Para reparar las grietas llevaremos a cabo un cosido de las mismas con inyecciones de mortero de cal para mejorar la resistencia de la fábrica, ya que suponemos que el terreno ha asentado del todo. Para ello seguiremos los siguientes pasos:

- Primero descarnar, picar y sanear las grietas.
- Aspiración mediante aspiradora industrial para asegurarnos la total limpieza de la grieta.

- Colocación de berengenos de PVC flexible, su diámetro variará según sea la válvula de la manguera de inyección. Se colocarán como máximo cada 50 cm en toda la longitud de la grieta.

- Una vez haya endurecido la inyección procederemos al taladrado del muro, el diámetro de la broca será siempre 5mm mayor que el de las varillas que se colocarán luego. El taladro se ejecutará cruzando en diagonal y con brocas de rotación.

- Colocación de varillas de formulación epoxi reforzadas con fibra de vidrio altamente rugosas, de diámetro comprendido entre los 8 y los 15 mm. Una buena colocación de las varillas sería cruzándose para asegurar su buena traba.

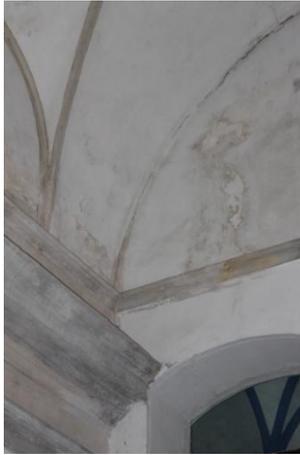
Imagen 39. Manchas humedad nave central. 2014. Fuente: J.C.A.

Al tratarse de una edificación del siglo XVIII y debido a que no ha tenido una conservación adecuada, existen diversas patologías derivadas de las humedades. En el interior de la capilla se pueden apreciar diferentes manchas y efectos producidos por estas. Dependiendo de la zona en la que se encuentran pueden ser humedades por filtración de agua debido a una mala impermeabilización de la cubierta o deterioro de la misma; o puede ser producto de la humedad por capilaridad que se aprecia en las zonas bajas de los muros exteriores.

- Rascar la mancha del paramento afectado, si es necesario, picar el revestimiento hasta eliminar la totalidad de la mancha.
- Limpiar la superficie del polvo residual.
- Humedecer la fabrica para evitar que absorba el agua del mortero o del yeso.
- Revestir de nuevo la zona picada con un enlucido de yeso y posteriormente pintar la zona del color original.
- Para la zona del muro afectada por humedad capilar se realizara de nuevo un zócalo con mortero macro-poroso, para facilitar así la evaporación de la humedad superficial residual.

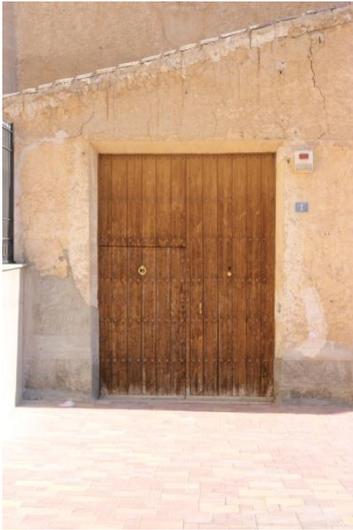
En la fachada sur, la puerta principal de entrada es de madera sin tratar. Está deteriorada debido a la antigüedad y a la continua exposición a los agentes climáticos.

*Izq. Imagen 42. Puerta entrada capilla. 2014. Fuente: J.C.A
Dcha. Imagen 43. Puerta entrada iglesia S.F. (restaurada). 2014. Fuente: J.C.A.*

- Desarmado de las piezas con recuperación de herrajes.
- Lijado de las zonas deterioradas.
- Recuperación de volúmenes, tapado de fendas, grietas y agujeros con masilla especial de madera.
- Lijado de enmasillados.
- Aplicación de varias capas de aceites vegetales y ceras.
- Ajuste de color mediante teñido y tratamiento xilófago.
- Montaje y, si fuese necesario, reposición de herrajes.

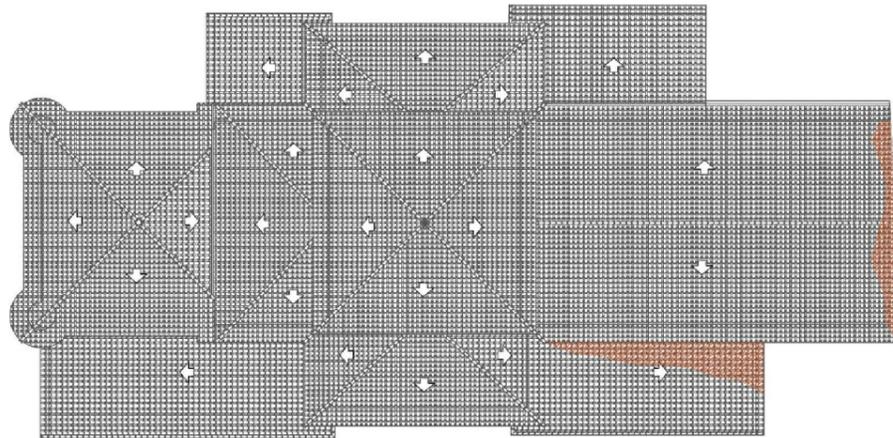
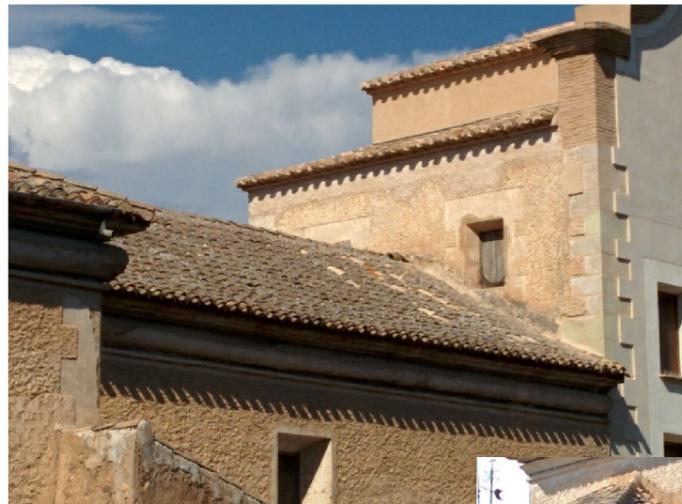
Plano patologías de cubiertas.

En las imágenes se observa un mal estado de la cubierta de la nave central con tejas mal colocadas y posiblemente alguna falta. En la cubierta de la capilla lateral se observa más deterioro aún y falta de más tejas, también se ha colocado una chapa grecada en un intento por subsanar la patología.

- Quitar de forma manual todas las tejas (recuperación de tejas). Así se tendrá acceso a la estructura de madera y se podrá comprobar el estado de la misma.
- Sustituir los pares de madera que estén en mal estado por otros de características similares.
- Colocar unos rastreles de madera sobre las que se anclará la placa "Onduline".
- Colocar las tejas curvas cerámicas árabes sobre rastreles metálicos.
- Colocar un babero de zinc en el encuentro con la nave principal para evitar posibles filtraciones.
- Ejecutar un goterón con tejas en la cornisa exterior.

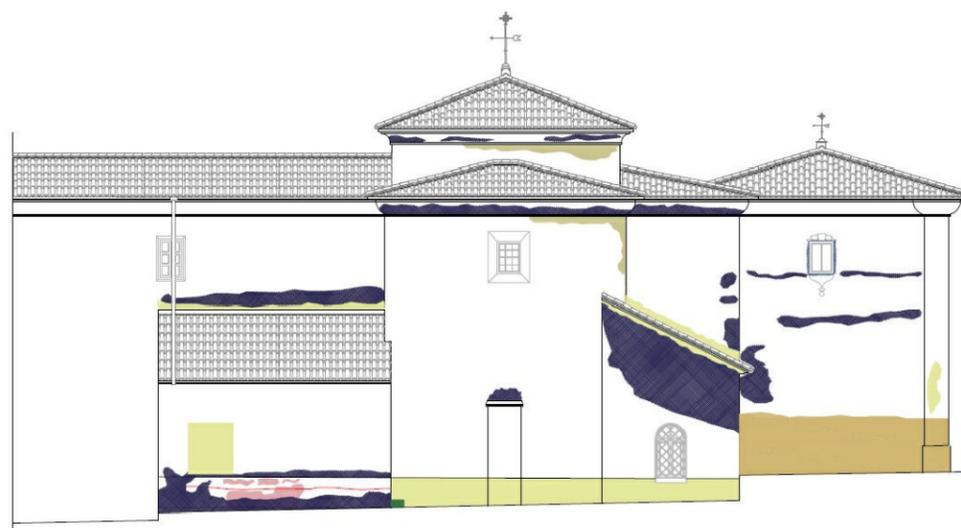
Plano patologías fachada norte.

- Las diferentes causas que pueden haber provocado estas patologías son:
- El paso del tiempo y la exposición a la intemperie en un clima agresivo.
 - Vandalismo y comportamiento incívico por parte de algunos ciudadanos (grafitis).
 - Materiales pobres y de mala calidad (desconchados, vaciado de juntas, fisuras).
 - Mala ejecución por falta de conocimientos técnicos o por falta de recursos (rejuntado).

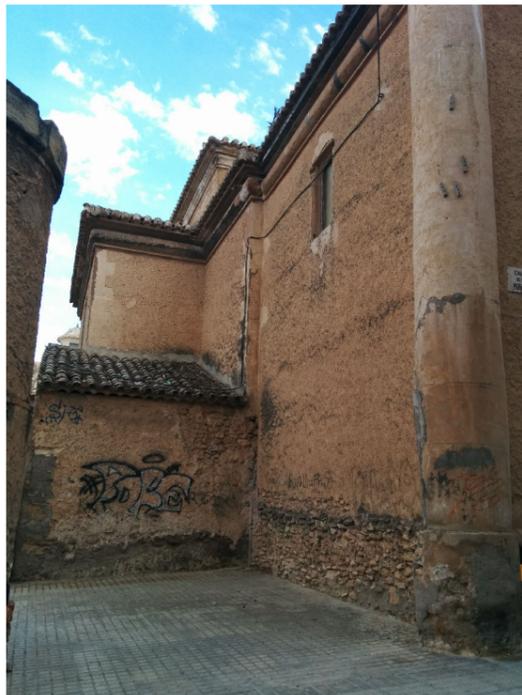
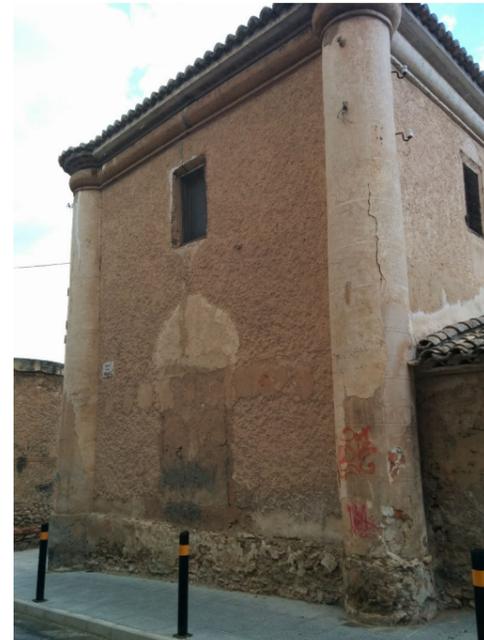
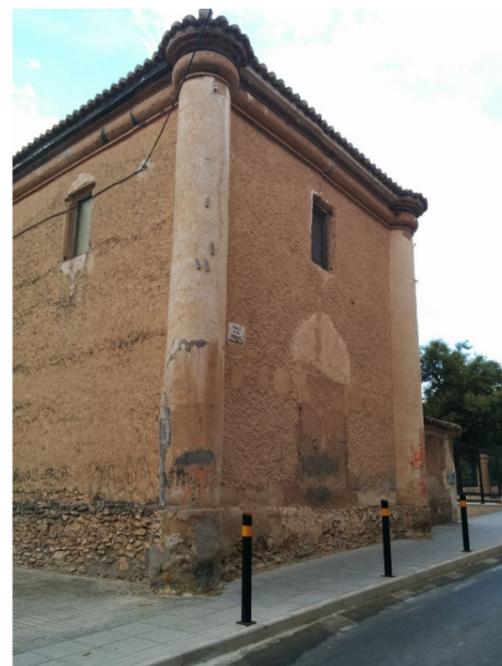
Pilastras en fachada oeste

TIPO DE LESIÓN: Grietas.

Observamos que las grietas están más abiertas en la parte central que en los extremos de la misma. La grieta de la pilastra norte esta rellena de mortero.

Por la forma de las grietas podemos afirmar que son debidas a:

- Tensiones que solicita la bóveda interior. Los muros se abren debido a estas tensiones. Aparecen grietas en las pilastras que actúan de contrafuertes.

Las tensiones de la bóveda del camarín se solucionaron en el año 1991 con la construcción de un zuncho perimetral de hormigón armado que absorbe estos empujes horizontales. Para reparar las grietas llevaremos a cabo un cosido de las mismas con inyecciones de mortero para mejorar la resistencia de la fábrica. Para ello seguiremos los siguientes pasos:

- Primero descarnaremos, picaremos y sanaremos las grietas. En todo el espesor del muro y en toda la longitud de la grieta.
- Aspiración mediante aspiradora industrial para asegurarnos la total limpieza de la grieta.

- Colocación de berengenos de PVC flexible, sus medidas variarán según sea la válvula de la manguera de inyección. Se colocarán como máximo cada 50 cm en toda la longitud de la grieta.

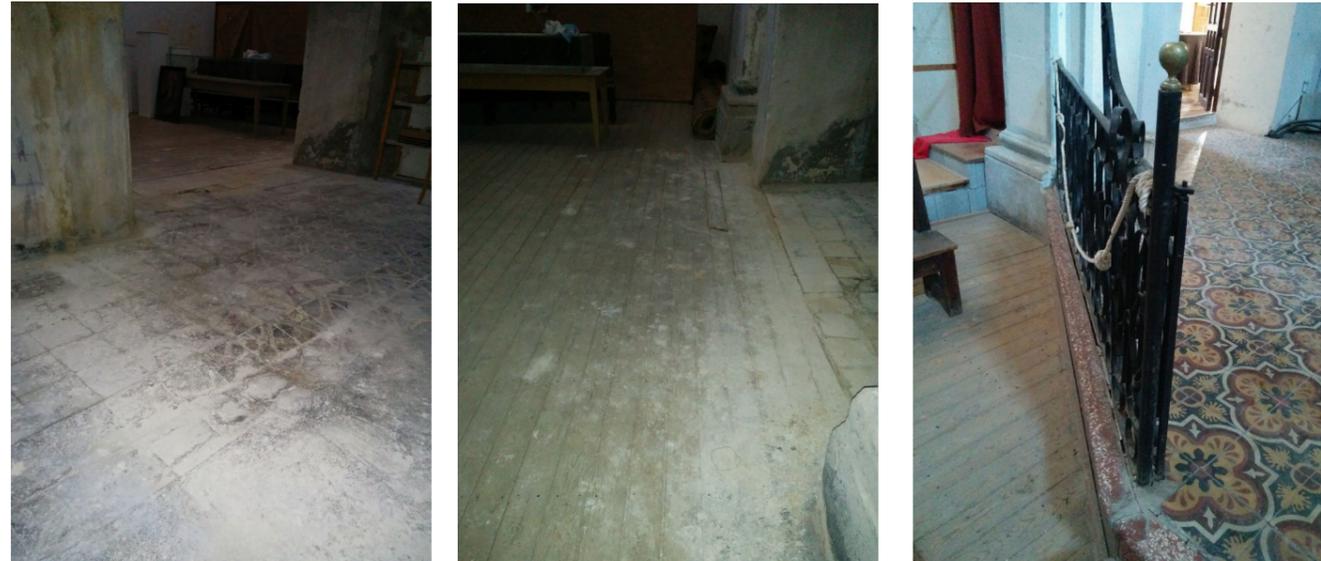
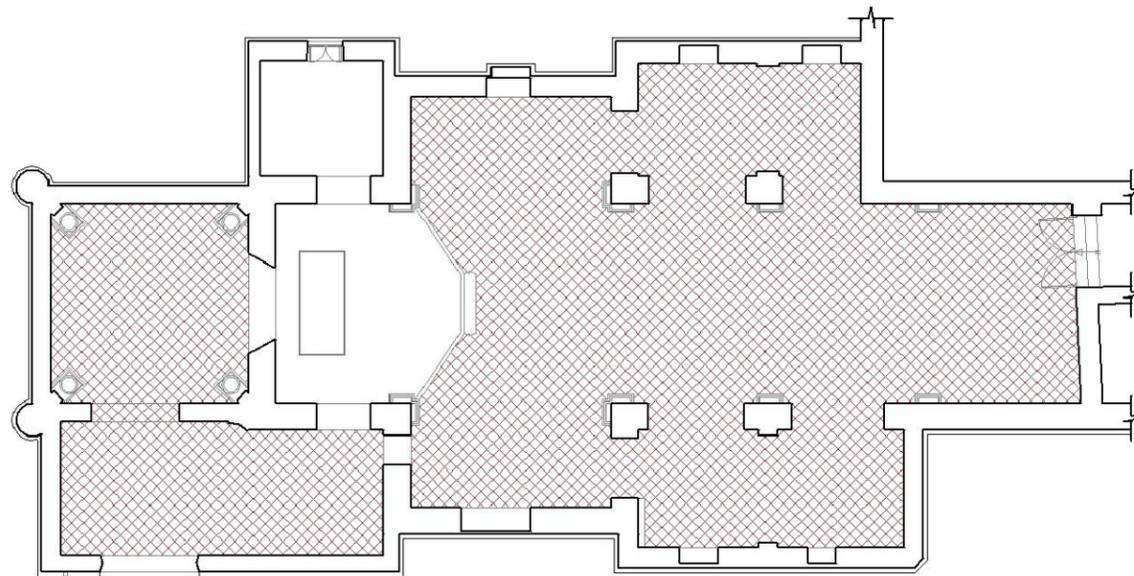
Plano patologías pavimento

Pavimento afectado

La proximidad de árboles (ya apartados desde hace varios años) en el exterior de la capilla puede haber afectado a lo largo de los años al levantamiento del pavimento.

- Ejecutar una capa de compresión de hormigón sobre los casetones y colocar una malla electrosoldada en dicha capa de hormigón.
- Por último, colocar un nuevo pavimento cerámico de un diseño sencillo y atemporal. Colocar también el solado original en el camarín y en el altar.

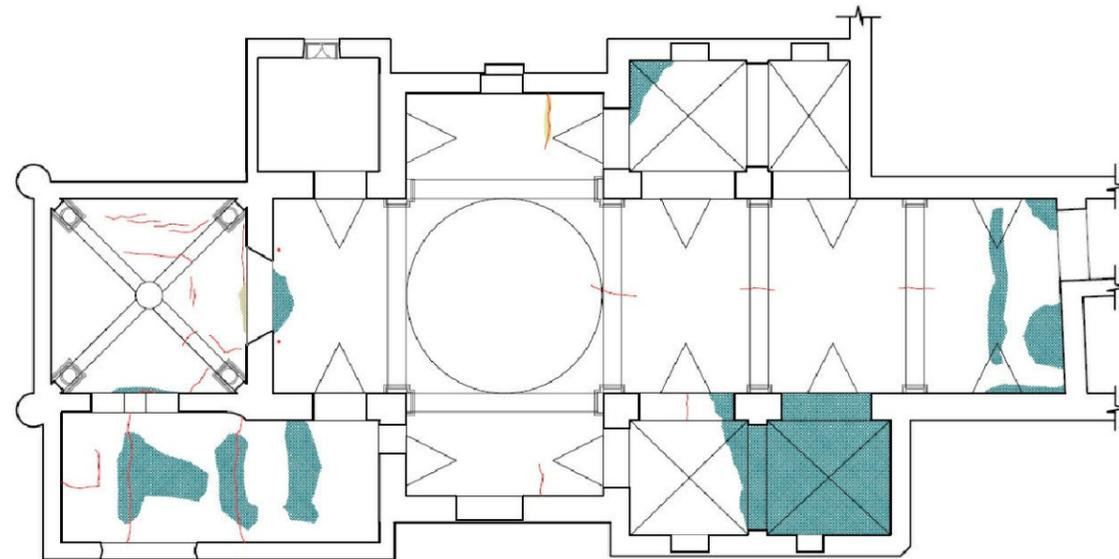
Plano patologías bóvedas

Lo más probable es que, debido al mal estado de la cubierta, se hayan producido filtraciones a lo largo de los años y ante la falta de mantenimiento del edificio, los daños se han incrementado.

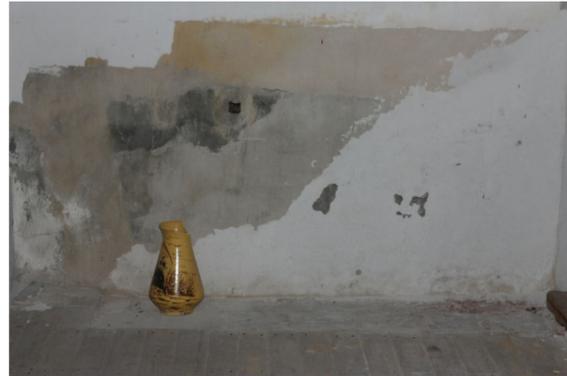
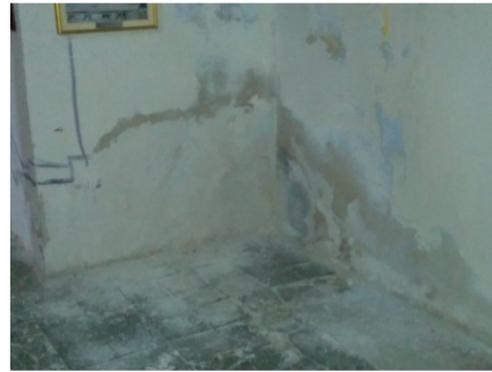
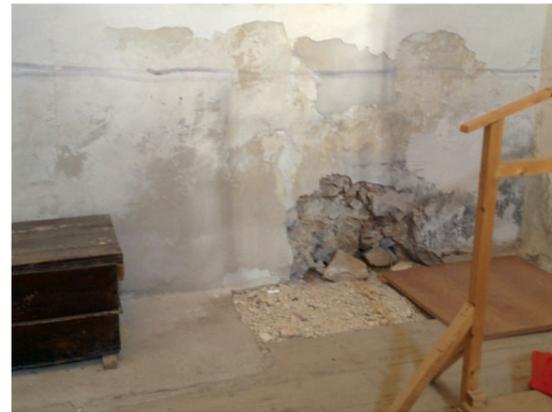
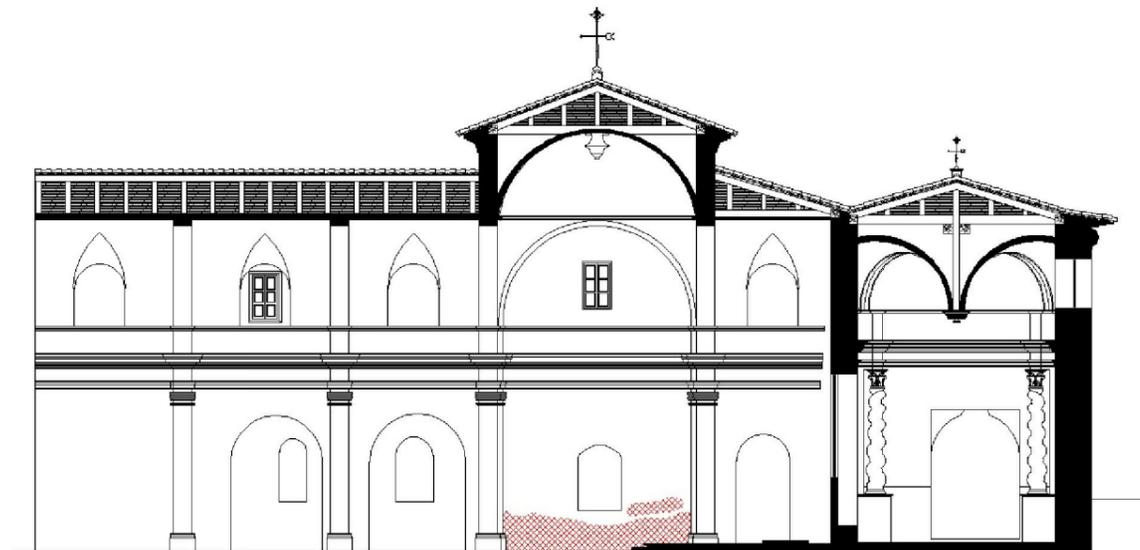
Muros afectados

Lo más probable es la humedad por capilaridad de los muros, y ante la falta de mantenimiento del edificio, los daños se han incrementado.
