Restauración de Santa María de Barberà del Vallès Las cicatrices también son historia

Restoration of Santa Maria in Barberà del Vallès Scars are also part of History

Belén Onecha Pérez, Alicia Dotor Navarro, José Luis González Moreno-Navarro
Universitat Politècnica de Catalunya (UPC)

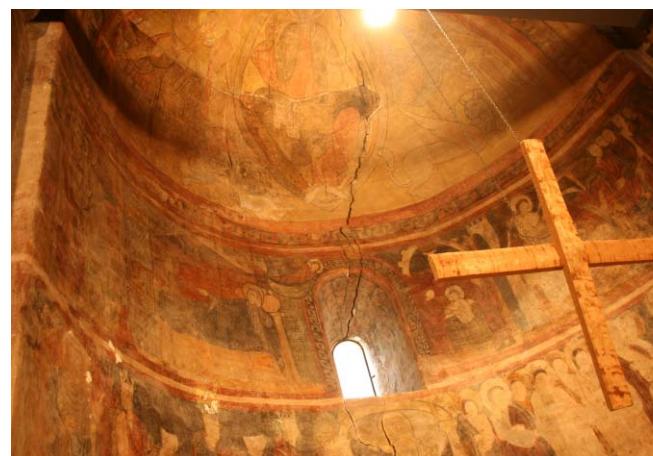
4

4. La zona superior del ábside, más clara, fue restaurada e “interpretada” en la década de 1960.
4. The top area of the apse, lighter, was restored and reinterpreted during the 1960's.

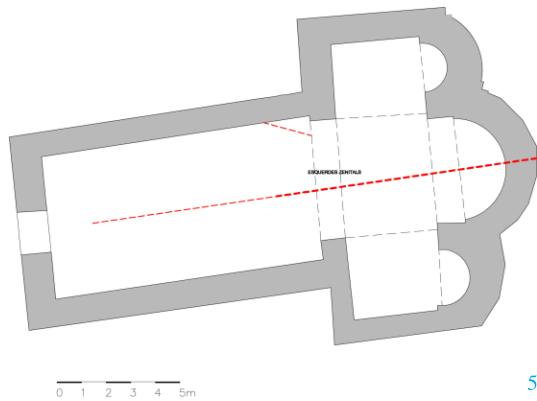
5. Planta cenital de la iglesia, marcada la grieta que fragmentaba ábside y crucero.
5. The vaults plan, highlighting the crack breaking the apse and the cross.
6.7. Imágenes históricas de principios del siglo XX en que ya se aprecia la grieta.
6.7. Historical pictures, early 20th century. The crack is clearly visible.

The solution was not as clear as restoring the paintings again, as a large crack divided the apse in two, and therefore also the paintings, the cross vaults and partially the central nave barrel vault. This crack was active, as we had been able to verify thanks to some cracking tests placed in several locations of the church before our collaboration began.

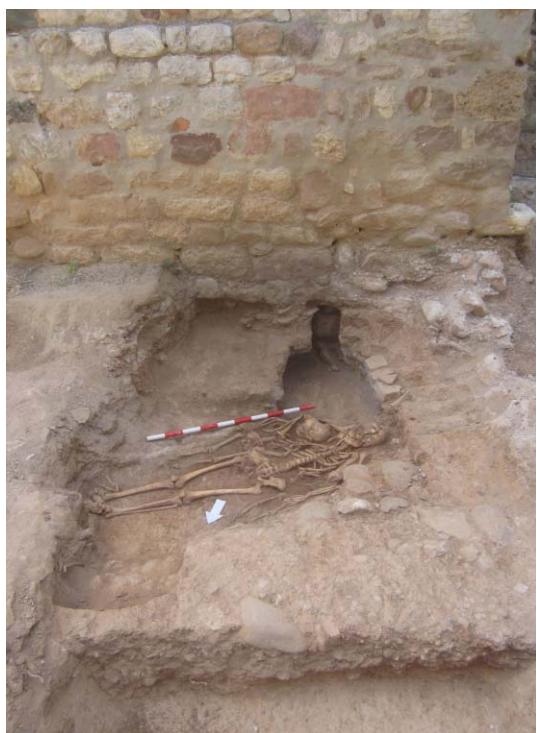
10

10. Detail of the base of the north wall of the bell tower, without foundations, above a tomb and an oven.

This campaign showed several interesting discoveries, such as a medieval tomb of a mother holding her two little children, some architectural Pre-Romanesque structures and Roman ceramics. But the most significant discovery was related to the inclination movement of the bell tower. A section of the north wall, approximately two meters long, was placed on irregular ancient remains, such as a Roman oven dug in the ground, with the result of lack of foundations; but still more importantly, the reduction of the wall thickness in about 20 cm, with the consequent increase of stress under this wall, overcoming the longest acceptable limit.

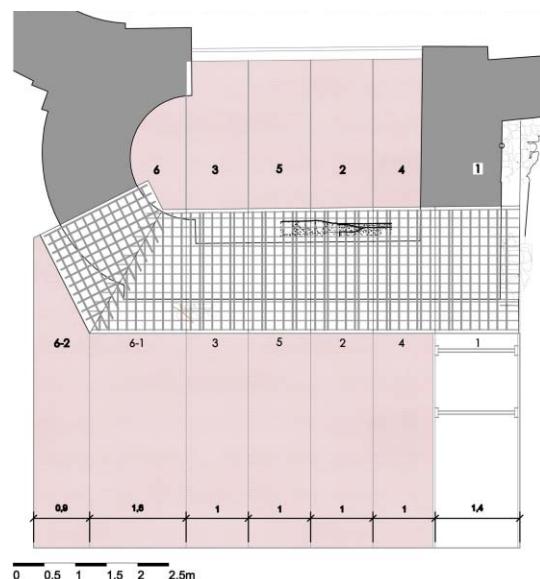
11

11. Alternative trenches proposal for the reinforcement of the foundations.

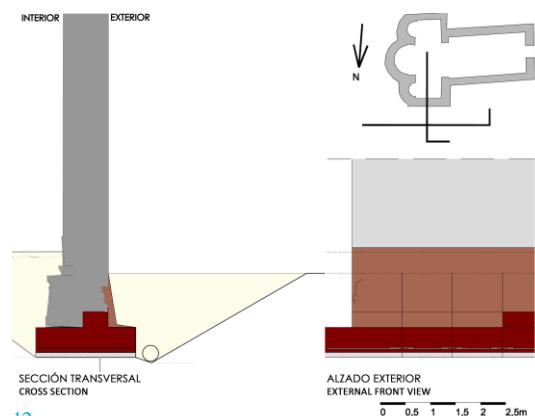
12

12. Foundations reinforcement proposal. Front elevation and section.

In 2013, the UPC team drafted a new project, and this could finally be carried out. With the focus on the building and not on the ground, the proposal was to reinforce the foundations of the bell tower north wall. The size of the foundation plinth was determined with the intention that the stress on the ground was the same that the one under the foundation plinth of the main nave façades, as those walls did not show any crack or instability and the ground characteristics were identical. In order to provide a bending-resistant continuous base, to the north wall of the bell tower, in case the ground could hide any other defect, the foundation footing was calculated in reinforced concrete. The process of reinforcing the foundations should be executed following several alternative trenches. Each trench would have mild steel bars at each

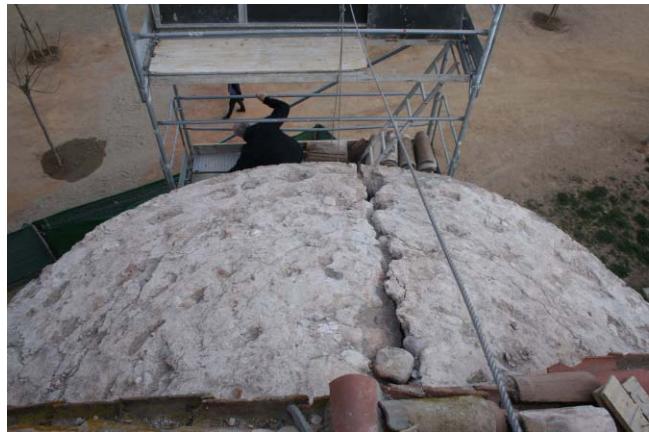
16

16. Grieta radial por el extradós del ábside.

16. The crack breaking the apse.

difficult on the curved area. In the case of the apse, when lifting the Arabic tiles which covered the upper surface of the semi-dome, the large crack could be seen and its boundaries were separated by almost 15 cm, narrowing towards the inside of the semi-dome and following the masonry joints.

In order to waterproof the roof of the semi-dome, it was necessary to grout the crack; but there was a critical risk that mortar could access the inside face of the semi-dome affecting the wall paintings. At this point it was imperative the dialogue with the experts on the restoration of works of art from the Catalonian government and with the specialist restaurateur, Dr. Javier Chillida. Following his instructions, the crack was sealed on its inside surface, in a way that –if some exterior mortar got to the inside because of gravity– it couldn't damage the Romanesque paintings. The restaurateur proposed an inner seal with lime mortar making a sunken joint with regard to the paintings surface. Then, a high density and quick-hardening mortar was applied on the outer surface of the crack. The mortar characteristics were the key to achieve a filling not deeper than 5 or 10 cm.

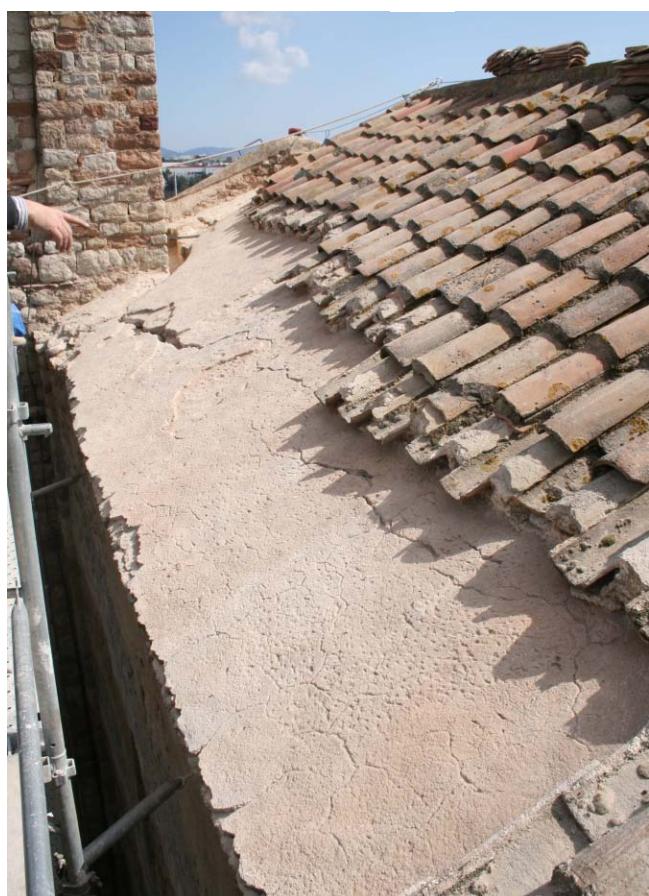
17

17. Grieta longitudinal en el faldón norte de cubierta.

17. The longitudinal crack on the north slope of the nave roof..

The Arabic tiles unbroken during the dismantling process had been stored for reuse after the slope surface was regularised and waterproofed with a flexible sheet. Nevertheless, not every Arabic tile could be saved, and so it was necessary to add a few of them, not as old as the original ones but neither modern. They had been drawn from refurbished ancient Catalan traditional farmhouses executed by the construction company, Baldó & associats.

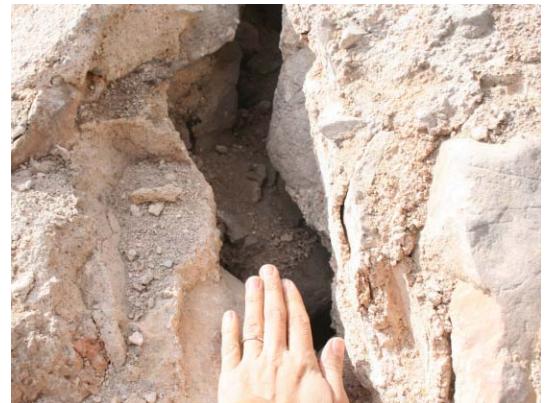
20

20. La grieta del ábside en el extremo inferior del extradós de la semicúpula.

20. The crack on the upper surface of the semi-dome.

A continuación, se aplicó mortero de alta densidad y fraguado rápido por el extradós de la grieta. Las características del mortero eran importantes para lograr que tan solo penetrase en la grieta el mortero necesario para que el rejuntado tuviese entre 5 y 10 cm de profundidad máxima.

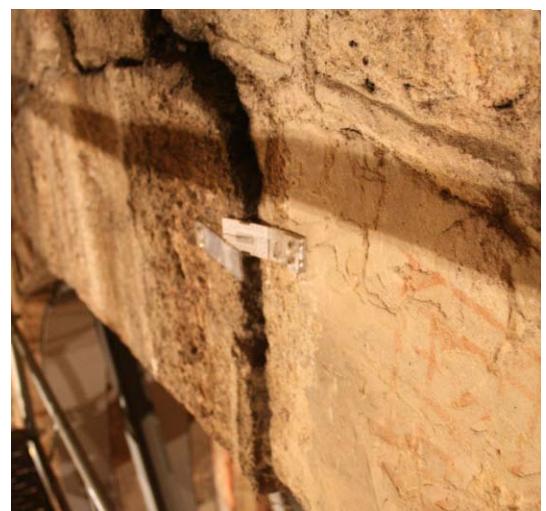
22

The verification was negative. The neoprene sheet between the metallic arches shaping the shoring and the stone voussoirs was not compressed at any point; in fact, it was loose in some areas. The amazing discovery was that the methacrylate device for measuring fractures placed over the vertical crack of the triumphal arch –sometime before 2006– was broken in two. It was one more proof that the inclination movement had been active.

22. Fisurómetro colocado anteriormente a los trabajos aquí descritos, que se había partido en dos.

22. Methacrylate device for fracture measurements placed prior to the restoration over the great crack, that had broken.
