LA RESTAURACIÓN DE LA FUENTE GRANDE DE CORPA (MADRID)

Laura Gilabert Sansalvador

Instituto de Restauración del Patrimonio de la Universitat Politècnica de València

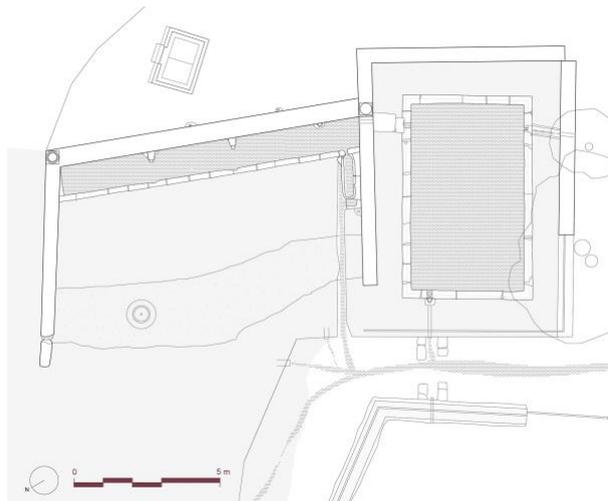
La fuente está constituida por un gran muro de mampostería en forma de U, de cuyo frente nacen tres caños que surten un pilón rectangular de piedra caliza de 10,5 m de longitud. El muro lateral sur de esta U es a la vez parte del cerramiento perimetral del lavadero adyacente, constituido por un gran pilón de 7 x 4,5 m y 0,65 m de altura. El perímetro del lavadero estaba antiguamente delimitado por muros de fábrica, pero en una intervención realizada en la década de los 80 este cierre fue parcialmente sustituido por una barandilla metálica (Figura 2).

El pilón principal cuenta con dos salidas de agua situadas en el extremo sur: una de ellas a una pequeña piletta también de piedra caliza que podría haber servido como abrevadero y que conduce el agua hasta el inicio del arroyo por una hendidura en el pavimento actual de hormigón; y la segunda es una canalización de piedra cubierta que abastece al lavadero. Éste a su vez cuenta con dos salidas de agua: en el lado sur, una canaleta inclinada labrada en piedra que surte la parcela de huerta colindante y, en el oeste, un rebosadero formado por una canalización metálica vertical con salida al inicio del arroyo Arrecueros (Figura 2).

Figura 2. Planta del conjunto de la fuente y el lavadero antes de la intervención.

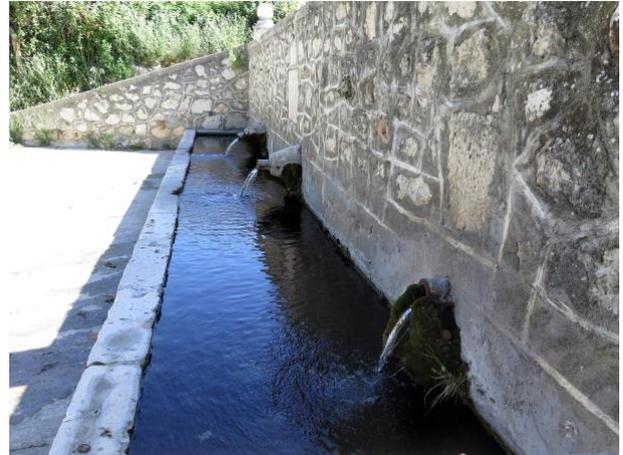
En cuanto a los pilones, la gran mayoría de las juntas verticales estaban reparadas con mortero de cemento, que debido a su menor porosidad y mayor dureza puede deteriorar gravemente el material pétreo. Además, el cemento tiene un elevado contenido de sales solubles, que acaban cristalizando en la piedra caliza. En la parte baja del muro principal de la fuente, entre los caños, se detectó una capa blanquecina con pátina rojiza que era el antiguo revoco de cal que revestía la superficie interior del pilón y ascendía hasta la línea de los caños. Este revestimiento, bastante deteriorado y con pérdidas, se pudo examinar con precisión cuando se vaciaron los pilones, completamente invadidos por diferentes algas y colonizaciones biológicas, al igual que los caños (Figura 5).

Los muros de mampostería se encontraban también revestidos con mortero de cemento, con un rejuntado resaltado irregular que dejaba vistas las zonas centrales de los mampuestos y con un llamativo falseado de juntas en color blanco y realizado con cal, típico de los años 60 (Figuras 5 y 6). Probablemente este revestimiento se realizó ante el alto grado de disgregación que presentarían las juntas de mortero de cal original, lo que pudimos observar en las zonas donde el cemento se había desprendido y en algunas fotografías históricas (Figura 4). Las fábricas presentaban un remate superior longitudinal de mortero de cemento a modo de albardilla y los extremos del muro principal se remataban con una base labrada y una esfera de piedra caliza, también con reparaciones de mortero de cemento (Figuras 5 y 7).

Figura 5. Vista del pilón principal surtido por los tres caños antes de la intervención.

Por todo ello, se establecieron dos objetivos prioritarios para la intervención: primero, la resolución de los problemas funcionales de estanqueidad mediante la limpieza y restauración de los pilones, sus canalizaciones y los tres caños; y segundo, la sustitución del mortero de cemento por mortero de cal. Debido a las limitaciones del presupuesto disponible, se acometió una intervención en el conjunto formado por la fuente y el lavadero y su entorno inmediato, estableciendo prioridades de actuación, y se definieron las actuaciones y los criterios a seguir para una segunda fase, que abordaría la recuperación del abrevadero y la puesta en valor del entorno completo. Complementariamente, se propuso y se diseñó una intervención para la recuperación e integración del antiguo molino adyacente al conjunto, como propuesta para el futuro, lo que podría generar un foco de gran valor histórico y cultural relacionado con la vía pecuaria y la fuente.

Tras la desviación del agua del manantial y el vaciado y limpieza de los pilones, se procedió a realizar catas de limpieza sobre el material pétreo para seleccionar el método más adecuado en cada caso. En las zonas con costras y depósitos biológicos se realizó una limpieza mecánica con proyección de silicatos, y el resto se trató mediante chorro de agua y jabón neutro. A continuación, se procedió a la eliminación completa de las juntas y las reparaciones de mortero de cemento y se aplicaron papetas con agua desionizada para el tratamiento de las eflorescencias que habían aparecido en las superficies exteriores de ambos pilones. Asimismo, se sustituyeron los elementos metálicos y se limpiaron, revisaron y repararon las canalizaciones y las salidas de agua.

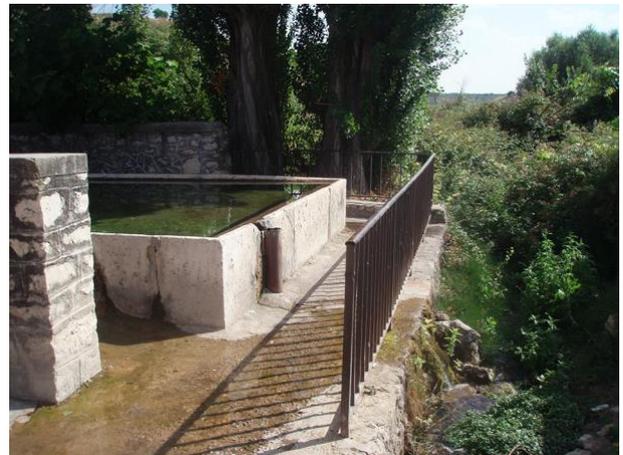
En torno a 1975 se ejecutó el tramo final de la red de saneamiento de la población, cuyo trazado trascurre paralelo al abrevadero hasta llegar a la arqueta situada frente a la fuente (Figura 2), y en este punto gira, pasando por debajo del lavadero, hasta verter al arroyo. En esta desafortunada intervención se desmontó parcialmente el pilón del lavadero y se volvió a montar sobre una losa de hormigón, lo que causó graves desperfectos y roturas en la piedra, que se reparó y rejuntó con mortero de cemento. La pérdida de la integridad del pilón y el apoyo de las losas sobre el hormigón fueron las causas de la mayoría de los problemas de estanqueidad que el lavadero presentaba, sobre todo en su junta inferior (Figura 6).

Figura 6. Vista del pilón del lavadero antes de la intervención.

La principal dificultad era garantizar la impermeabilidad de los pilones, sobre todo en la junta horizontal inferior. En el caso del pilón principal ésta se encontraba oculta bajo el pavimento de hormigón, que se adosa directamente sobre la cara exterior de las losas de piedra. El problema era mayor en el caso del lavadero, que había perdido su integridad al haber sido parcialmente desmontado y colocado sobre una losa de hormigón, siendo el encuentro con ésta una línea de continuas filtraciones. Ante la imposibilidad de sustituir toda la pavimentación de hormigón de la fuente y el entorno, y considerando que la operación de desmontaje del lavadero podía ser comprometida y muy invasiva y que, además, su instalación de nuevo sobre la losa de hormigón no garantizaría la estanqueidad de la junta inferior, se optó por crear un vaso estanco interior en ambos pilones para garantizar su estanqueidad.

Tomando como prioridad la conservación del material pétreo y con el objetivo de permitir la reversibilidad del tratamiento impermeabilizante, se diseñó una solución de vaso estanco con un estrato intermedio de intervención. Para ello, se aplicó una capa de 2 cm de espesor de revoco de pasta de cal aérea y marmolina entre la impermeabilización y la piedra, secado durante semanas para su correcta carbonatación. Se aplicó como puente de unión una dispersión coloidal acrílica que permitiría la reversibilidad de la impermeabilización por su naturaleza termoplástica. Sobre esta capa previa, que además funcionó como base de regularización de la superficie, se aplicaron cinco manos de resina de poliuretano como impermeabilizante, con árido de marmolina proyectado para conseguir una textura mate y su integración cromática con la piedra. Este tratamiento impermeabilizante necesita revisión y mantenimiento periódico cada 5-6 años, lo que se detalla en el plan de mantenimiento que se entregó al Ayuntamiento al final de las obras.

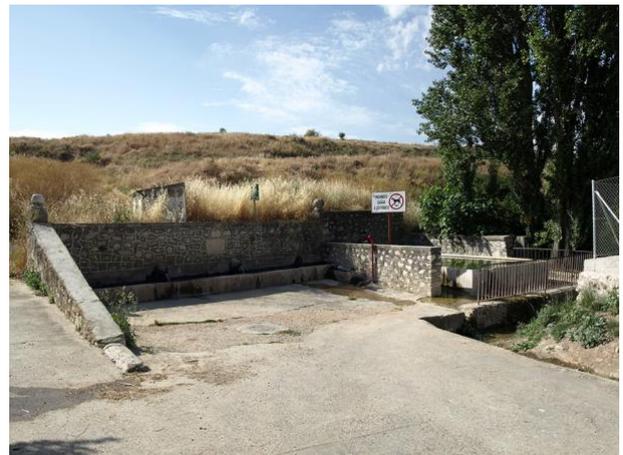
Figura 7. Imagen del conjunto antes de la intervención.

Además de los problemas en la propia fuente, se detectaron otros elementos que distorsionaban la imagen y el carácter del lugar: la valla de cierre de la huerta adyacente, instalada recientemente; la caseta de registro de la arqueta de distribución de agua tras el muro de los tres caños; y la abundante y poco integrada cartelera (Figura 7).

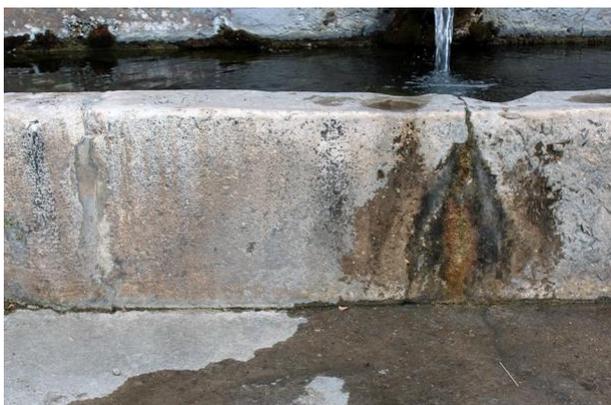
Figura 8. Detalle del frente del pilón principal.

La principal problemática era la pérdida de estanqueidad en los dos pilones de piedra, tanto en las juntas verticales, reparadas con mortero de cemento, como en la junta inferior en el caso del lavadero. Las principales alteraciones físicas detectadas fueron los rejuntados, reintegraciones y reparaciones con mortero de cemento, que presentaban grietas y fisuras de diferentes dimensiones; la meteorización y erosión de la piedra; y la presencia de eflorescencias y diferentes tipos de costras en la superficie pétreo, algunas originadas por la aparición de líquenes y musgos (Figura 8). Era muy llamativa y abundante la colonización biológica en los pilones y en los caños, provocada por la humedad constante y la falta de mantenimiento, así como la oxidación y corrosión de todos los elementos metálicos.

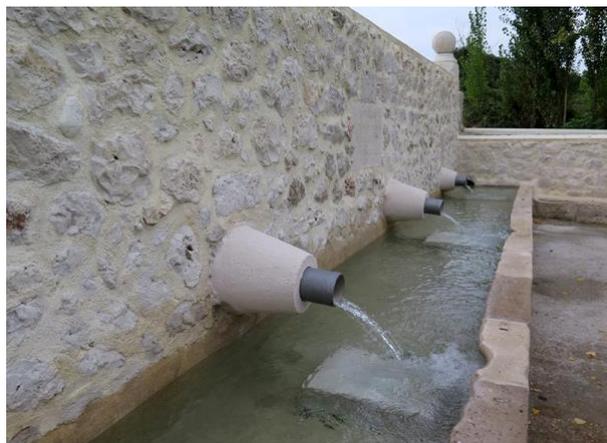
Figura 9. Imagen del pilón principal tras la restauración.

En los muros de mampostería se picó el rejuntado de cemento y tras la limpieza y la consolidación superficial mediante enripiado, se procedió al enfoscado con cal. Se eligió un acabado resaltado irregular dejando vista la zona central de los mampuestos para recuperar el aspecto que los muros presentaban en las fotografías antiguas (Figura 9). Se ejecutó una albardilla de mortero de cal con la superficie superior redondeada para garantizar la evacuación rápida del agua, y se reintegraron y repararon los remates de las esquinas en forma de esfera y el volumen de piedra que envolvía a los caños metálicos (Figuras 9 y 10).

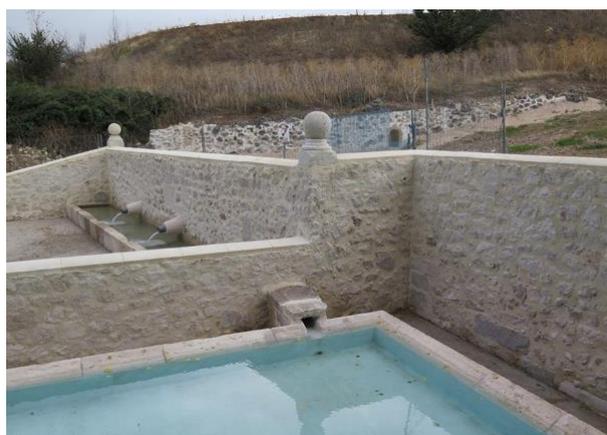
Figura 10. Lavadero, fuente y manantial en la fase final de las obras.

En el entorno inmediato de la fuente se realizaron algunas intervenciones como la limpieza, consolidación y restauración del muro del manantial (Figura 10) o la integración de la cartelería existente en un solo panel. Recientemente el municipio ha instalado bolardos en el frente de la fuente para impedir que los vehículos puedan acercarse excesivamente al pilón (Figura 14).

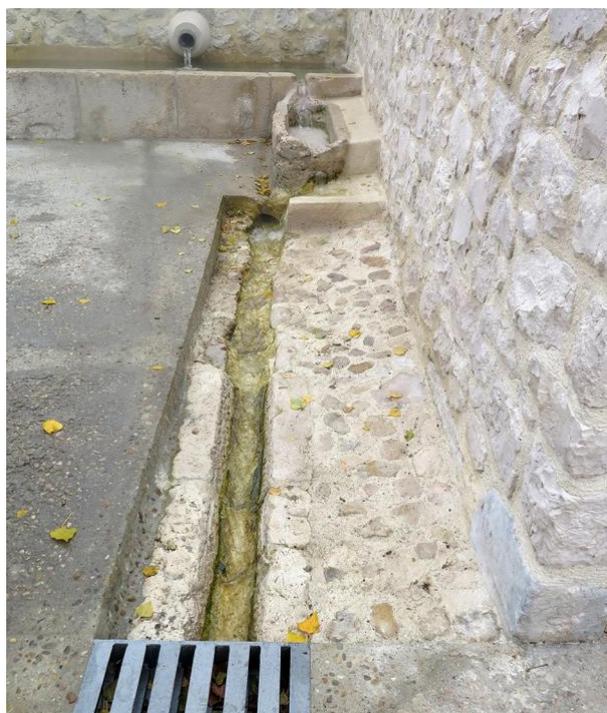
Figura 11. Imagen tras la restauración de la canaleta de piedra y el pavimento original de guijarro hallados durante la obra.

Tras la demolición de la caseta de registro que se encontraba detrás del muro principal de la fuente, se instalaron arquetas registrables con tapas estancas para proteger las canalizaciones provenientes de los dos manantiales. La pavimentación de hormigón existente se trató superficialmente con árido proyectado para obtener una textura uniforme, previa reparación de las grietas y roturas existentes. Durante las obras se halló bajo el pavimento de hormigón la canaleta de piedra original que conducía del agua desde la pileta adjunta al pilón principal hasta el arroyo y, junto a ella, el pavimento original de guijarro. Se decidió consolidar y dejar vista dicha canaleta y la zona de pavimento adyacente al muro de separación entre la fuente y el lavadero, como testigo del aspecto original del conjunto (Figura 11).

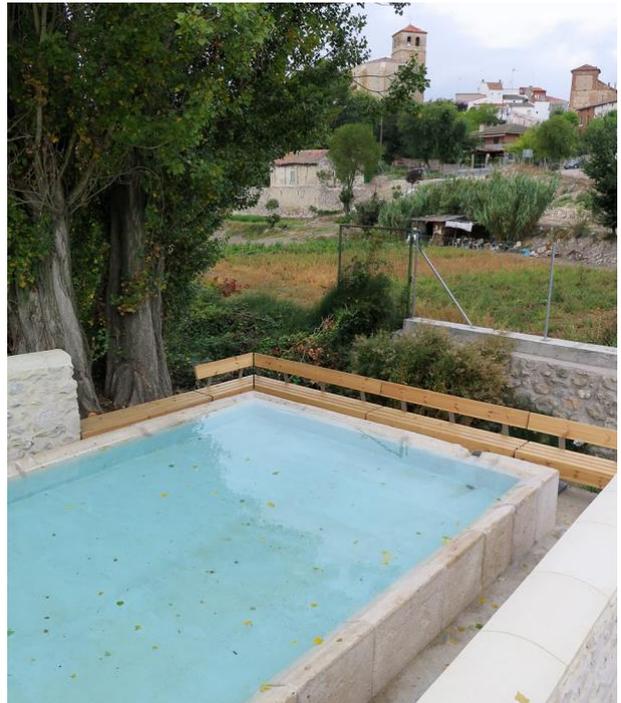
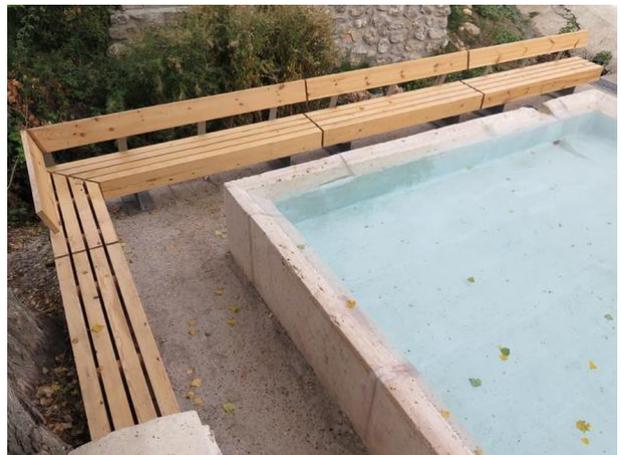
Figura 12. El lavadero, las huertas y la población de Corpa al fondo tras la restauración.

Figura 13. Reconposición del cierre perimetral del lavadero mediante un banco lineal de madera.

El lado oeste y parte del sur del cierre perimetral del lavadero habían sido también de fábrica, pero antes de las obras estaban delimitados por una barandilla metálica poco integrada en el conjunto (Figuras 2, 6 y 7). Con el doble objetivo de recuperar el volumen de los muros desaparecidos y darle un nuevo uso al conjunto, se instaló un banco lineal de madera en L, de diseño moderno y formas sencillas, lo que permite una lectura clara de la aportación de la intervención. Este elemento pretende dar un uso actual al espacio del lavadero y que éste vuelva a ser un lugar para estar, leer o conversar bajo la sombra del gran chopo, recuperando así el carácter social de este espacio (Figuras 12 y 13).

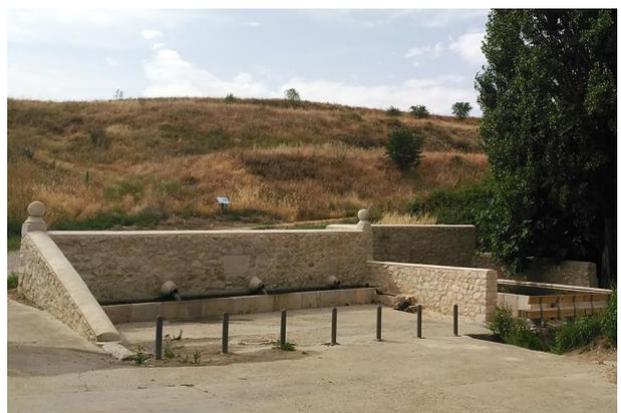
Figura 14. Imagen actual del conjunto (2017).
