# ESTUDIO TERMOGRÁFICO Y DIAGNÓSTICO DE LAS PINTURAS DECORATIVAS DEL PATIO INTERIOR DE LA HACIENDA DE PEOTILLOS (VILLA HIDALGO, SAN LUIS POTOSÍ, MÉXICO)

**RESUMEN:** En este trabajo se presentan los resultados obtenidos de los estudios termográficos llevados a cabo en el patio interior de la Hacienda de Peotillos (Villa de Hidalgo, San Luis Potosí) con el objetivo de identificar las causas de alteración y deterioro de las pinturas decorativas realizadas en el siglo XIX. Este particular edificio, realizado en varias fases de la época colonial, alberga diferentes murales cuya estabilidad está siendo afectada por numerosos factores, entre los cuales destacan los de tipo estructural, climático y antropogénico. Con el objetivo de aclarar las hipótesis sobre el origen de los daños presentes y poder generar un diagnóstico funcional a la propuesta de acciones de conservación, se presentan los datos brindados por los estudios termográficos, acompañados por el registro de las condiciones climáticas, y los datos de tipo cualitativo realizados sobre las secuencias estratigráficas realizadas en diferentes áreas del bien en estudio.

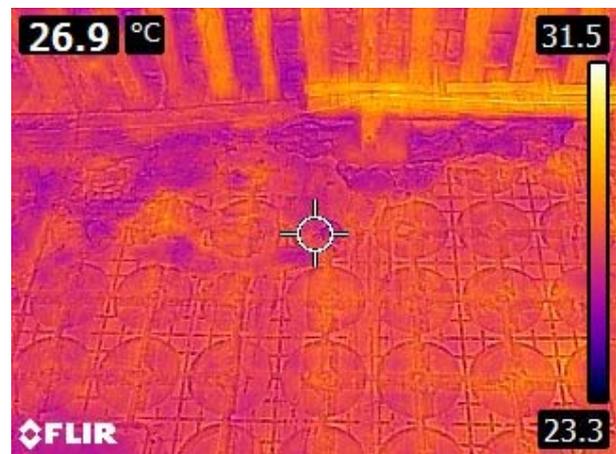
Por medio del registro termográfico ha sido posible detectar fallos y pérdidas estructurales (figura 6), alteraciones en la superficie de las pinturas (figura 6, 7 y 8) y presencia de humedad en el muro (figura 6, 7, 8 y 9). El análisis permitió registrar los gradientes de temperatura ocasionados por la presencia de plantas y arbustos ubicados por toda el área perimetral del patio, en correspondencia con la zona inferior de las pinturas (figura 9).

Figura 6 – Fallos estructurales. Detalle del versante sur del patio de la hacienda (mayo 2017). Imagen termográfica realizada por: V.R.C., 2017.

Por medio de la termografía IR ha sido posible detectar las áreas con concentraciones de humedad en los aplanados (figura 7 y 8), además de los direnetes parámetros de conductividad de los materiales presentes. Por ello, en las imágenes termográficas ha sido posible evidenciar zonas cuya densidad ha ido alterándose debido a su interacción con los agentes externos (figura 6), primis en todo la humedad.

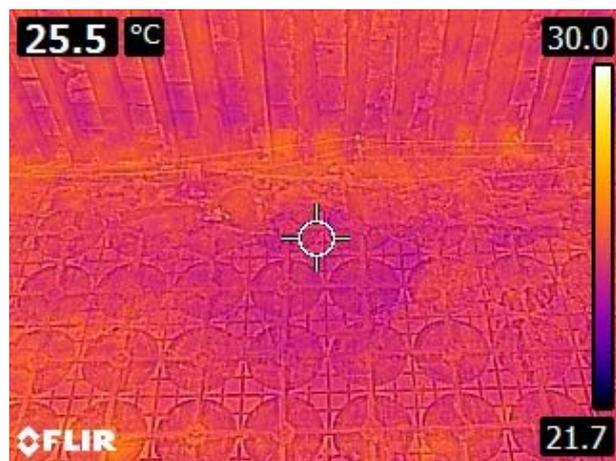
Figura 7 – Concentración de humedad en la estructura. Detalle del versante sur del patio de la hacienda (mayo 2017). Imagen termográfica realizada por: V.R.C., 2017.

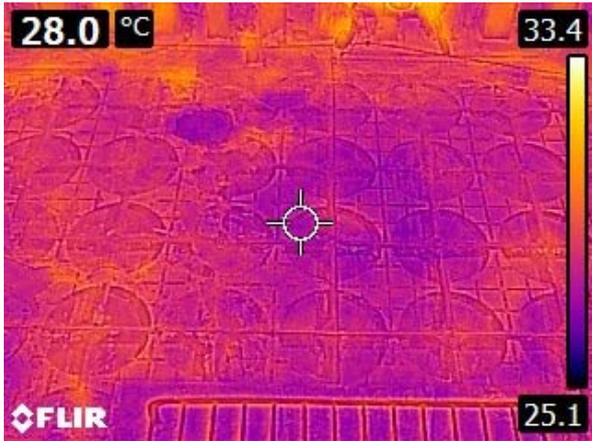
Figura 8 – Concentración de humedad en la estructura. Detalle del versante sur del patio de la hacienda (mayo 2017). Imagen termográfica realizada por: V.R.C., 2017.

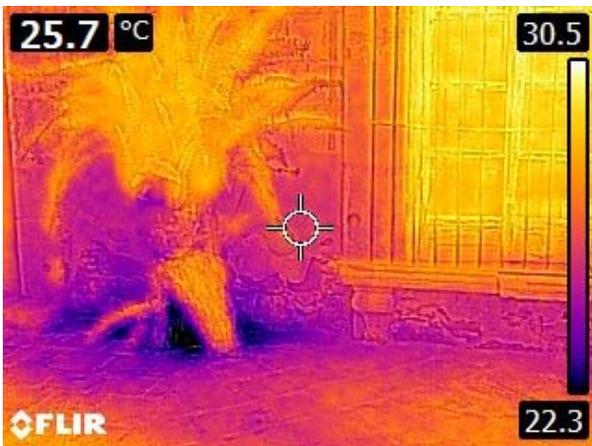
Figura 9 – Gradientes de temperatura generados por la presencia de plantas. Detalle del versante sur del patio de la hacienda (mayo 2017). Imagen termográfica realizada por: V.R.C., 2017.

Aunado a las problemáticas derivadas del edificio, la presencia de plantas en las áreas inferiores de las pinturas, junto a las tareas de riego de las mismas, ocasiona gradientes térmicos y favorece el estancamiento de humedad que influye en la disgregación, pulverización y pérdida de la base de las pinturas en relación a los fenómenos de succión capilar cíclica (figura 17).

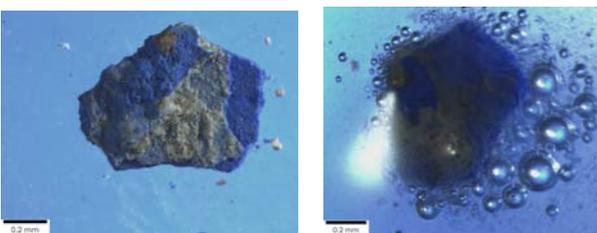
El proceso de identificación de las especies iónicas presentes en los materiales constitutivos de la pintura mural determinó que las pinturas murales se componen por carbonatos, por producir efervescencia a contacto con el ácido clorhídrico. Por ello, se puede concretar que las decoraciones fueron realizadas con la técnica al fresco o mezzo fresco.

Figura 10 – Ensayo a la gota de un fragmento de decoración: reacción de efervescencia con ácido clorhídrico que atestigua la presencia de carbonatos. Imagen en microscopía óptica realizada por: L.G.G.G., 2017.

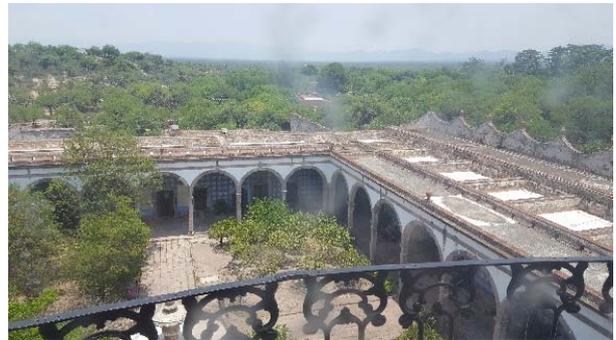
Por medio de una inspección visual detallada ha sido posible establecer identificar algunas fallas estructurales en el edificios que, junto a una falta de mantenimiento en la impermeabilización de las cubiertas (figura 11, 12 y 13) ha favorecido el deterioro y alteración de las pinturas decorativas.

Figura 11 – Zonas impermeabilizadas (blancas) de la cubierta.

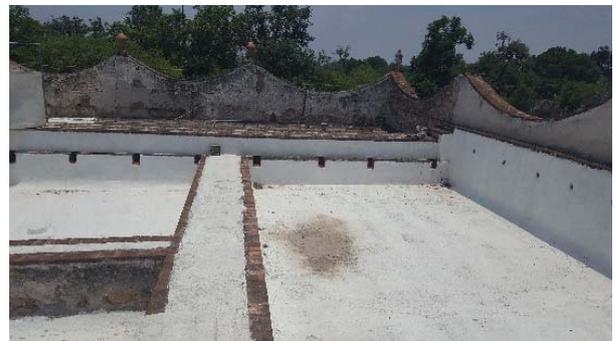
Figura 12 – Detalle de la presencia de estancamientos de agua en el techo tras muchos días sin precipitaciones.

En correspondencia de las áreas del edificio en donde se detectaron mayores problemáticas en las cubiertas se puede apreciar una pérdida paulatina en los acabados estéticos y materiales de la superficie pictórica (figura 12).

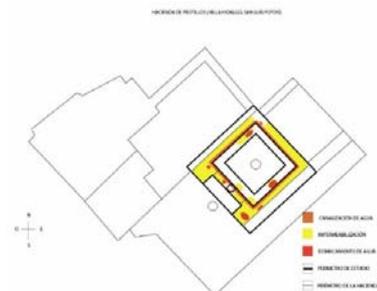
Figura 13 – Resultado de la inspección visual de las cubiertas de la estructura en donde se aprecia la falta de impermeabilización en las zonas colindante con los murales. En las áreas perimetrales del patio se ubica la canalización de las aguas pluviales. En la zona sur, sur oeste y sureste presenta problemáticas de estancamiento de agua. Elaborado por: T.M., 2017.

El resultado de la inspección visual de los techos y de la canalización de desagüe, comparado con los datos térmicos y termohigrométricos determinó la presencia de fallos en las estructuras adibidas al paso de las aguas pluviales y variaciones en la pendiente de las cubiertas, lo cual ocasionó estancamientos y problemáticas relacionadas con fenómenos de filtración de agua.

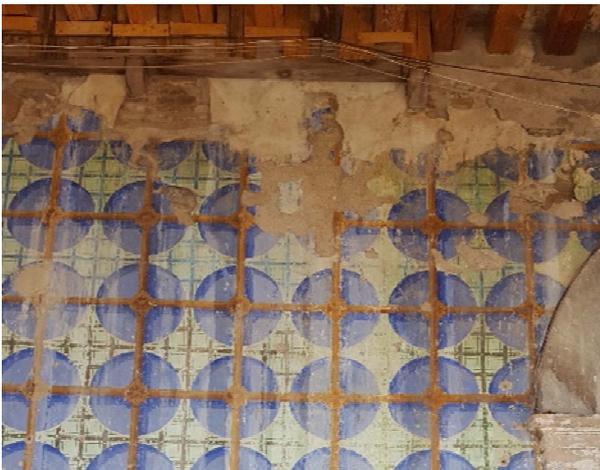
Lo anterior, relacionado con intervenciones sobre la estructura con materiales heterogéneos (figura 14), ha favorecido el desarrollo de grietas, lagunas, fisuraciones y alteraciones cromáticas debidas a eflorescencias salinas (figura 14 y 15) y aposición de repintes (figura 16).

Figura 14 – Detalle de algunos de los materiales empleados para contrastar los fenómenos de deterioro estructural de las cubiertas y del edificio (mayo 2017).

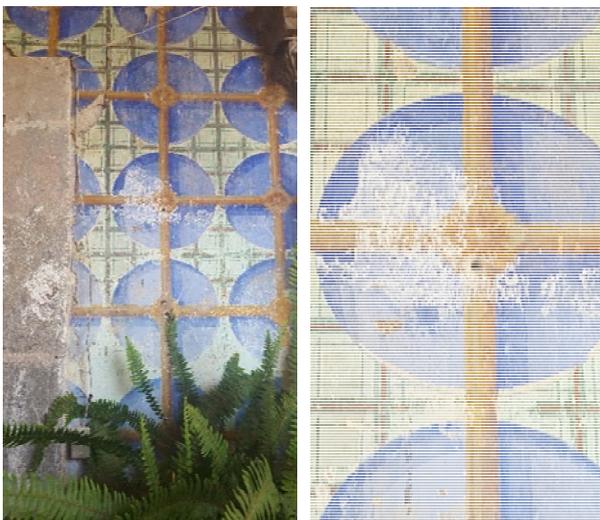
Figura 15 – Detalle de eflorescencias salinas presentes en el versante sureste del edificio (mayo 2017).

Los ensayos a la gota realizados sobre las muestras de eflorescencias salinas determinaron la presencia de Nitratos, sales muy solubles derivadas de la descomposición de materias orgánicas.

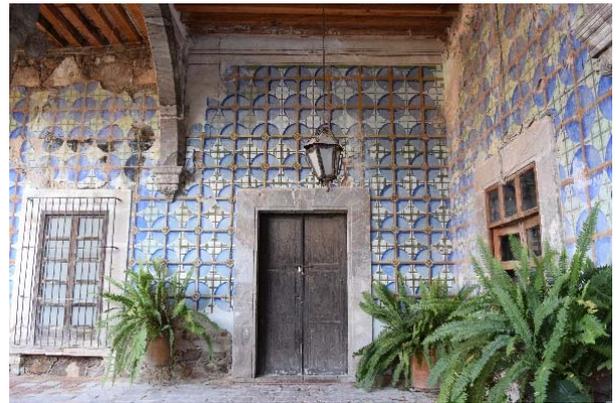
Figura 16 – Intervención de reintegración cromática y reconstrucción de las áreas decorativas perdidas (mayo 2017).

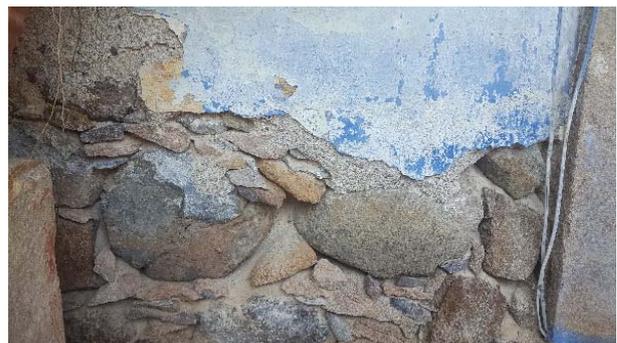
Figura 17 – Detalle de los fenómenos de disgregación, pulverización y pérdida de los aplanados en la parte perimetral inferior de las decoraciones (mayo 2017).
