# Peritaje de fallos en turbocompresores de motores de combustión interna alternativos

## Fault expertise in internal combustion engine turbocharger

DOI: <http://dx.doi.org/10.6036/7995> | Recibido: 11/03/2016 • Aceptado: 03/06/2016

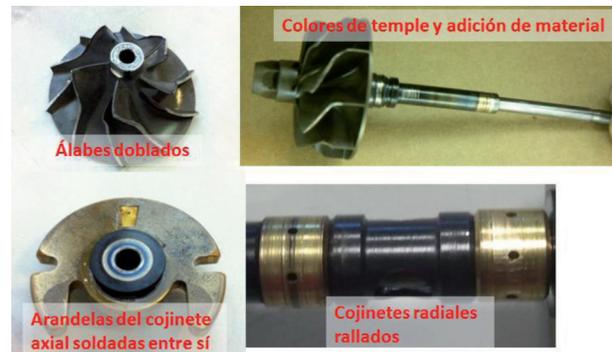
Figura 5: Fotografías turbocompresor BW-BV39-FRB, ensayos a baja presión con alto ratio de aceleración

En la Figura 5 se ven las diferentes partes del TC con las evidencias de colores de temple en el eje y la arandela del cojinete axial, las arandelas del cojinete axial resultaron soldadas entre sí, además se evidencian las ralladuras en el eje, rallas en los cojinetes radiales (se evidencian rallas externas debido a que son cojinetes flotantes) y el contacto de los álabes de la rueda del compresor con la carcasa.

**Nivel de daños observados.** En el turbocompresor (BW-BV39-FRB) el lado del compresor es el que presenta más daños, el eje no presenta colores de temple muy perceptibles, las arandelas del cojinete axial están soldadas entre sí y presentan colores de temple, los cojinetes radiales tienen ralladuras muy profundas, la turbina no presenta daños muy graves (fotografías Figura 5).

**Indicadores termodinámicos.** Se ve un aumento en la temperatura de salida del aceite de 80°C aproximadamente, para este incremento de temperatura se plantean dos hipótesis: a) El aumento de temperatura en la salida del aceite (T\_OIL\_OT) puede ser un indicador de pérdida de estanqueidad en el lado de la turbina (incremento de blow by de los gases de escape al sistema de lubricación del TC), además se observa que el compresor sigue comprimiendo pero con pérdidas de presión y la turbina disminuye su rendimiento tiene un incremento súbito de temperatura a la salida de turbina de 26°C aproximadamente. b) El gripaje de los cojinetes genera calor, por lo tanto se da el aumento de temperatura. Ello, junto con el roce del compresor produce una reducción en la velocidad de la turbina y por lo tanto una reducción del rendimiento de la misma, un aumento de la temperatura de salida de gases y una reducción de la relación de compresión del compresor.

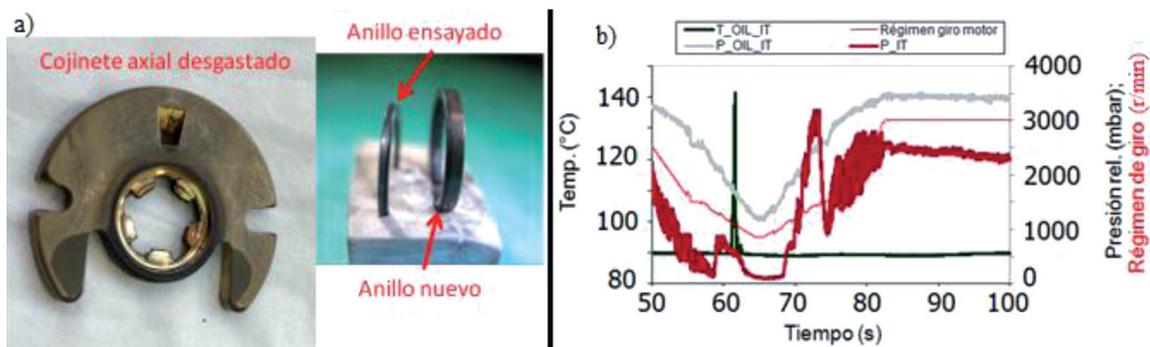
Figura 7a) Cojinete axial y anillo de estanqueidad. 7b) Variables termodinámicas ensayo orificio reducido BW-BV39-FRB

Debido a los ciclos repetidos de tracción del eje a los que el turbocompresor fue sometido durante los ensayos, el anillo de estanqueidad del lado de la turbina sufrió daños severos. En la Figura 7a) se puede ver el cojinete axial y dos anillos, el anillo ensayado y un anillo nuevo. Al fallar el anillo los gases del lado de la turbina pueden ingresar en el circuito de lubricación, en la Figura 7b) se puede ver un incremento de la temperatura (pico de color verde oscuro, segundo 62) en el circuito de lubricación, esto produce una ineficiente película de lubricación presentado los fallos de lubricación en el turbocompresor.

**Daños observados:** Se evidenciaron daños en las puntas de los álabes de la rueda del compresor (en el exducer), debido al impacto por el excesivo movimiento axial del eje. También se evidenciaron ralladuras en el cojinete axial en el lado de la turbina (es decir se produce una tracción desde el compresor), otro elemento que presentó averías fue el anillo de estanqueidad de la turbina, en la Figura 7a) se compara un anillo nuevo con el anillo ensayado.

**Indicadores termodinámicos:** Se observó un pico de 50°C de temperatura en la entrada de aceite (la hipótesis consiste en que la temperatura sube por el ingreso de gases de escape en el sistema de lubricación por el daño del anillo). El aumento de blow by en el TC, provocó el aumento de presión en el sistema de lubricación, esto produjo no solo daños en el turbogruppo sino también daños en el motor de combustión en el que se encontraba instalado el TC.

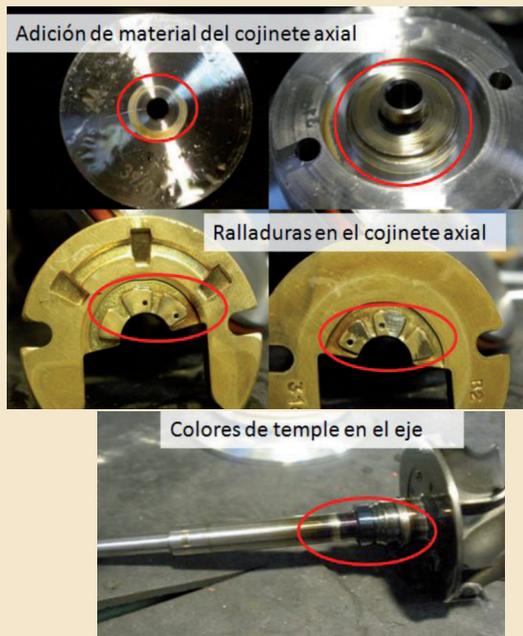
Figura 9. Fotografías de las partes del primer turbocompresor BW-KP35-FRB, ensayo interrupción de lubricación

En la Figura 9 (ANEXO 1) se pueden ver las fotografías de las distintas partes del turbocompresor que presentan anomalías después del ensayo de interrupción en la lubricación. En la parte superior se observa la adición de material del cojinete axial sobre la parte posterior de la rueda del compresor y sobre la arandela del lado del compresor. En la parte central de la Figura 9 (ANEXO 1) se

pueden ver las ralladuras en el cojinete axial, siendo las más notables las del lado del compresor. En la parte inferior de la Figura 9 (ANEXO 1) se pueden observar los colores de temple en el eje del turbocompresor específicamente en la zona de apoyo del eje sobre el cojinete (en el lado de la turbina).

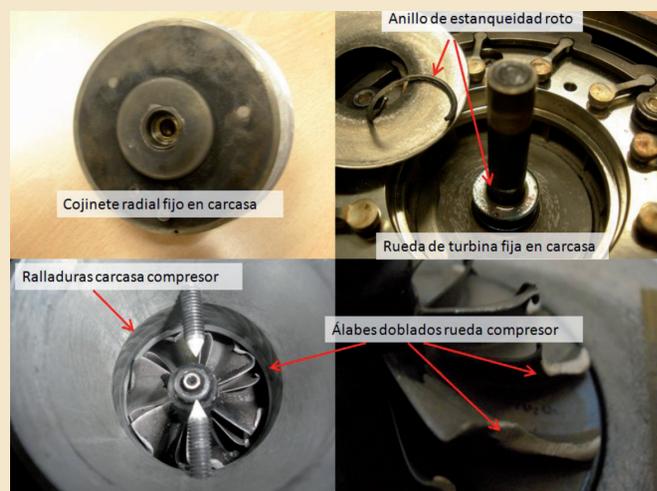
Figura 10. Fotografías de las piezas del segundo turbocompresor BWGTA17-SFRB, ensayo interrupción de lubricación

turbocompresor se verificó un aumento de movimiento del radial del eje, alcanzando los límites de movimiento de máxima excentricidad. En la Figura 10 (ANEXO 1) se pueden observar los elementos del segundo TC de este tipo con sus averías, el primer TC presentó daños similares.

**Daños observados.** En los turbocompresores que no rompieron pero presentaron comportamientos anómalos se observan colores de temple en los ejes (debido al largo período de tiempo con cortes de lubricación), en la Figura 10 (ANEXO 1) se ven estos colores de temple del eje. Las ralladuras en los cojinetes axiales son en el lado del compresor (es decir, se generó mayor tracción desde la turbina). Se observó que los ejes de los turbocompresores BW-GTA17-SFRB se fracturaron, es posible que por aumento de los esfuerzos de torsión Figura 10 (ANEXO 1).

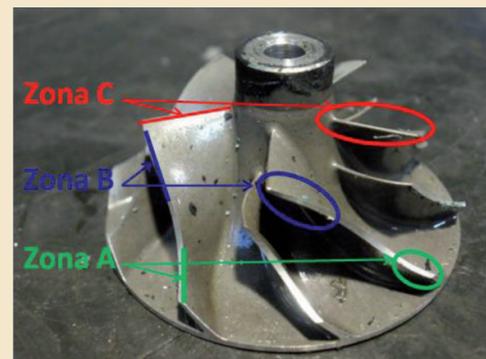
Figura 11. Zonas de averías en ruedas de compresor

Zona A: Daños por excesivo movimiento axial que puede ser provocado por disminución en flujo del aceite por el cojinete axial y ciclos de aceleración repetitivos.

Zona B: Daños por excesivo movimiento radial por fallos en la lubricación de los cojinetes radiales.

Zona C: Esta zona de los álabes no puede ser afectada por fallos en el sistema de lubricación o por fallos propios del turbocompresor (ningún turbocompresor en este trabajo ha presentado daños en esta zona). Esta zona solo puede verse afectada por el ingreso de objetos extraños al turbocompresor Serrano (2011) (8).
