La iglesia de Sant Pere de Xàtiva.

Ricardo Sicluna Lletget
Vicente Torregrosa Soler

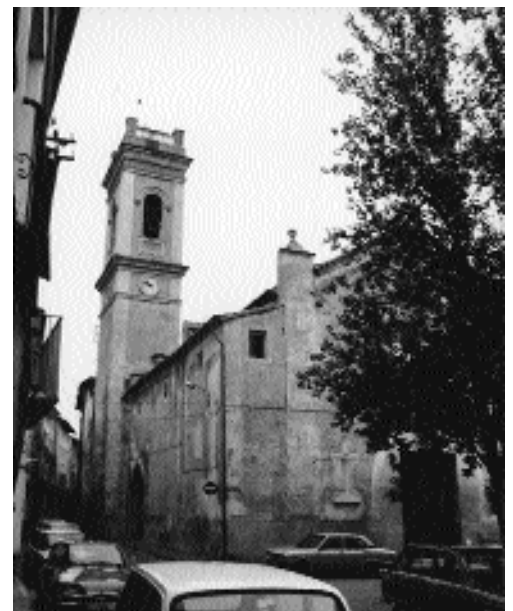
10

10. Vista de la fachada lateral Sur. La torre-campanario. Estado anterior a la intervención.

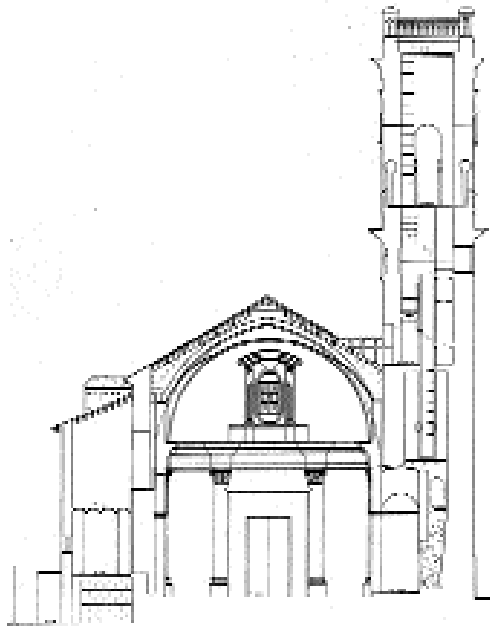
Existen documentos del año 1806 que hablan de un campanario que se derribó parcialmente hasta una altura semejante a la que hoy podemos apreciar. Por tanto, existía un campanario barroco de altura semejante a la del abatido en la actual restauración, que, por amenazar ruina, se derriba en cuestión de pocos días. A finales del siglo XIX o principios del XX, haciendo caso omiso de la experiencia anterior, vuelve a duplicarse la altura del campanario, llegando hasta el estado totalmente calamitoso de la actualidad (fig. 11 y 16).

11. La iglesia del siglo XVII al siglo XX. Sección transversal. Torre-campanario. Estado anterior a la intervención.

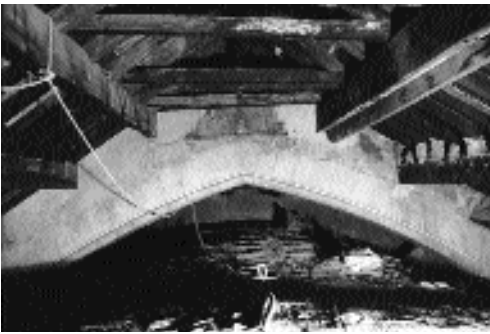
12

La transformación barroca no afectó a la techumbre de madera, ya que se limitó a ocultarla (fig. 12). Su degradado estado actual derivaba del abandono y falta de mantenimiento durante siglos, la práctica de remiendos inadecuados y la falta de ventilación suficiente en determinadas zonas.

12. Los elementos originales góticos: Arcos diafragma y techumbre de madera. Estado anterior a la intervención.

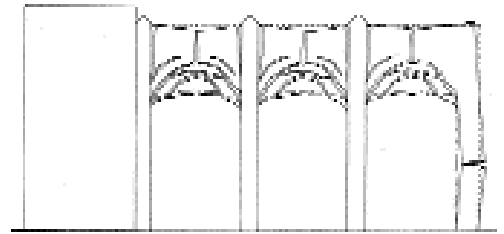
14

La perforación de los muros de tapial para realizar las capillas laterales es irregular, con unos toscos arcos de descarga que concentran las cargas en los frentes de los contrafuertes. Al mismo tiempo, la eliminación de dichos muros supone la pérdida de la homogeneidad y arriostamiento de la masa de la propia fábrica del contrafuerte en dichos frentes. Estas circunstancias, unidas a la propia patología del contrafuerte, producen el fallo por aplastamiento del punto de apoyo, lo cual es consecuencia de la formación de arcos espontáneos de descarga con desprendimientos de masas de tapial e introducción de empujes en las esquinas (fig. 14).

14. Alzado Sur de la iglesia original con los muros perforados. Esquema de comportamiento patológico resultante.

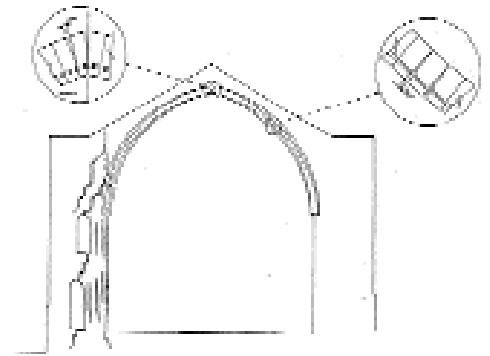
15

El estado ruinoso de los contrafuertes derivaba del aplastamiento de sus frentes interiores debido, por una parte, a las circunstancias ya citadas y, por otra, a las perforaciones arbitrarias en los mismos (fig. 15).

15. Esquema de uno de los arcos diafragma y el estado patológico de uno de los contrafuertes.

A continuación, se consolidan los contrafuertes, cegando huecos y sustituyendo los sillares deteriorados. Se realizan zunchados a diferentes niveles, con el fin de evitar desplazamientos horizontales por efecto de los empujes de los arcos. Al mismo tiempo, se sanean sus frentes, quedando perfectamente arriostros con la fábrica propia del núcleo de los muros de cerramiento.

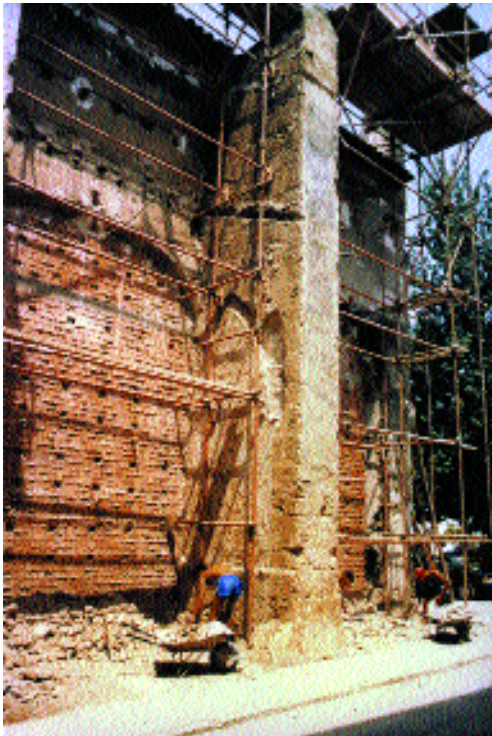
23

23. La consolidación de muros. núcleo de fábrica de ladrillo.

miento de la nave primitiva, enlazando la cimentación con su tramo elevado, ambos existentes. El espesor de los muros (90 cm) permite la ejecución de dicho núcleo, de 50 cm de espesor, constituido por fábrica de ladrillo panal, apto para soportar las cargas de las masas de tapial de los tramos elevados de los muros en cuestión (fig. 23).

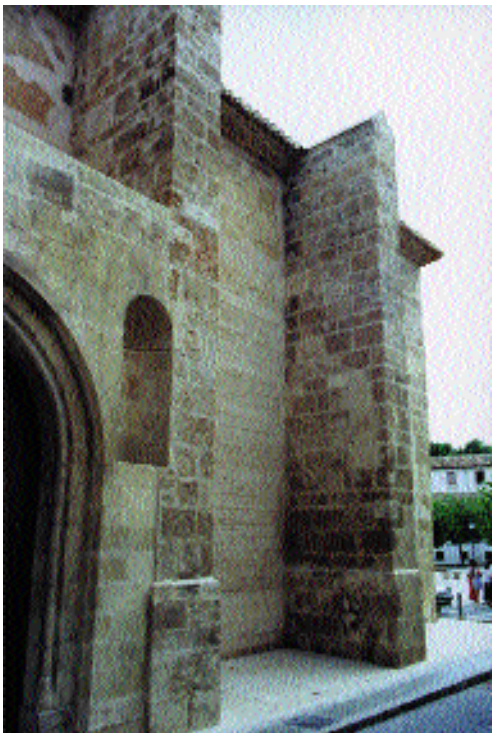
24

24. Muros y contrafuertes. Estado actual.

El nuevo tapial se realiza a partir de un encofrado de tablas de madera, con un módulo de un metro de altura, soportado por agujas que atravesaban el núcleo de ladrillo, en el que se habían dejado perforaciones para tal fin. El tapial realizado posee un espesor de 20 cm, tanto en su cara interna como externa, completando el espesor total del muro de cerramiento, que es de 90 cm. La masa con la que se realiza el tapial está constituida por el árido y la cal, de consistencia húmeda, vertida en tongadas de unos 10 cm y apisonada manualmente (fig. 24).

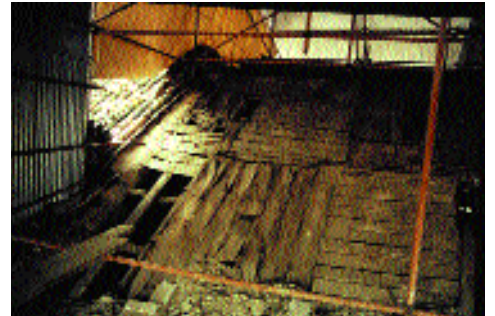
27. El entablado de la techumbre. Estado del mismo antes de su desmontaje.

Todos los elementos policromos fueron protegidos para su desmontaje, consolidados, limpiados y reintegradas sus partes geométricas (fig. 27 y 28). Dado su interés, se realiza un exhaustivo control de dichos elementos, definiendo con exactitud el tipo de operaciones a realizar y la superficie considerada en cada una de ellas (fig. 29 y 30). Con ello, para cada pieza se realiza una ficha de control semejante a la de la Tabla 2, correspondiente a la Correa 2-4-S (segundo vano, cuarta correa del faldón sur), conteniendo todos los datos mencionados.

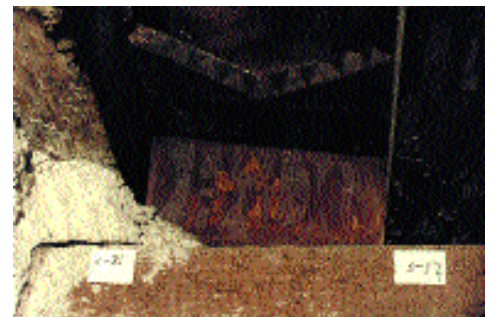
29

29. Tablilla vertical del almizate. Estado anterior a la intervención.
