ESTUDIO Y  
CONSERVACIÓN DE  
LA FACHADA DEL  
PALACIO DE LOS  
LASSALA

*Palacio de los Lassala  
Calle Calatrava, 13  
Valencia*

*Trabajo Fin de Máster  
MOCPA ETSAV UPV  
2017/18*

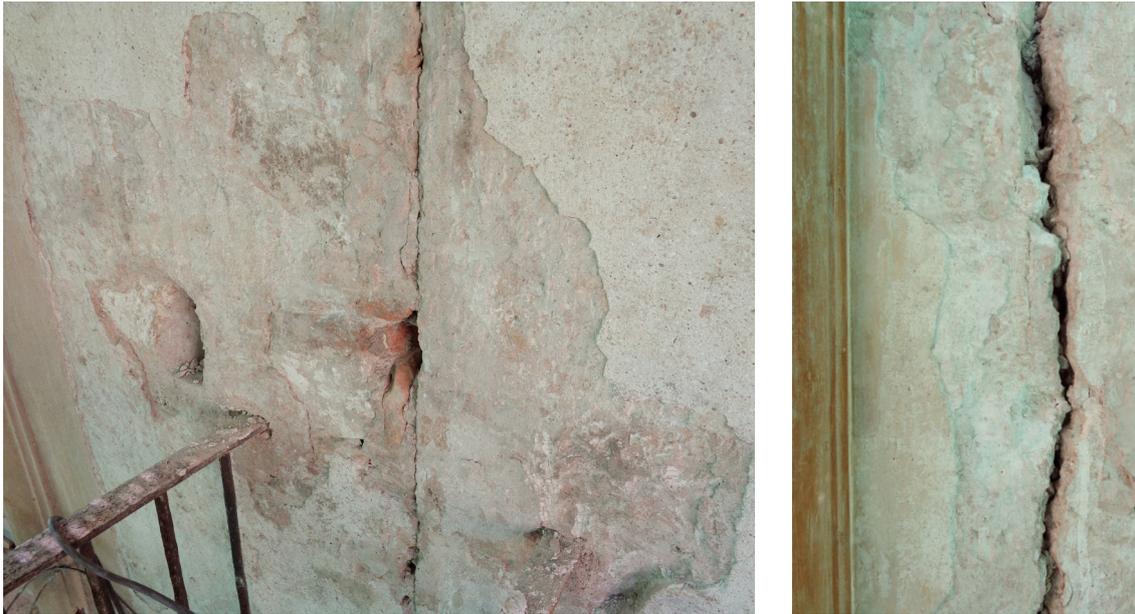
Grietas verticales en el encuentro de la piedra con la fábrica de ladrillo.

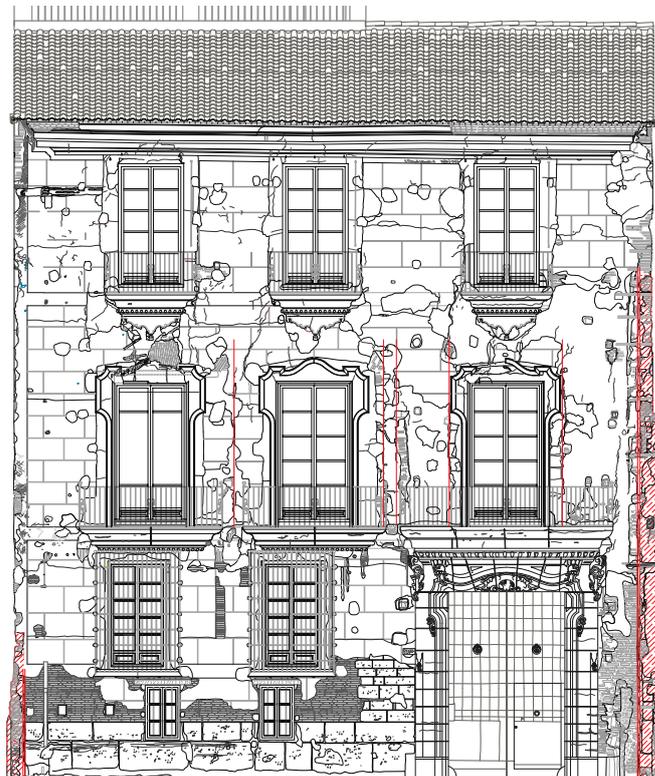
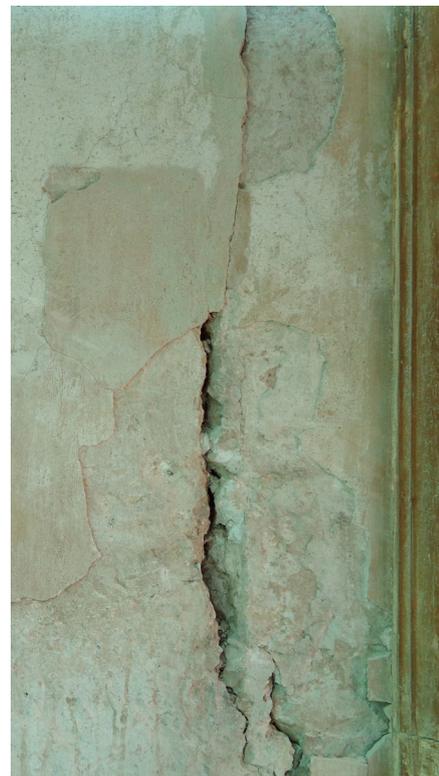
Medianeras laterales y grietas verticales que recorren la fachada.

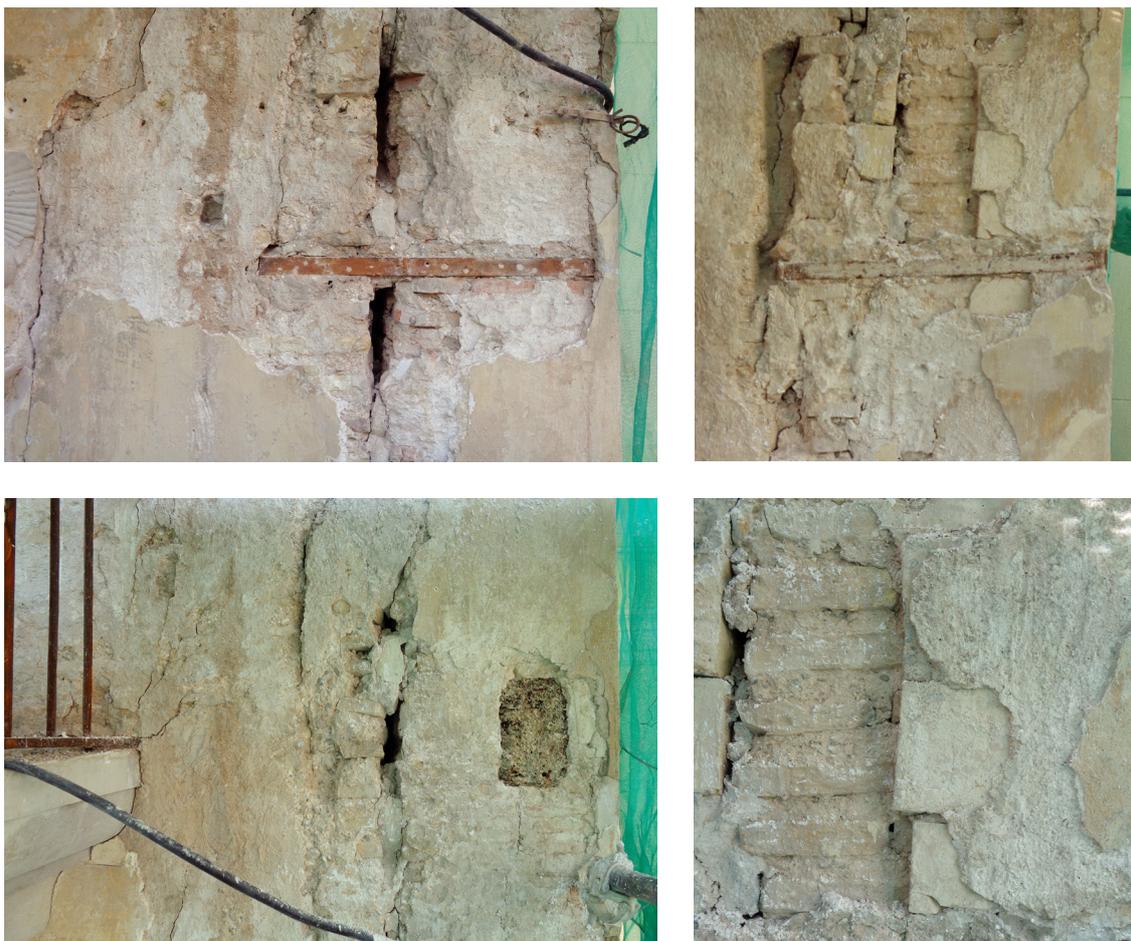
Esto hecho ha provocado problemas a la fachada, pues en planta baja y planta noble, la medianera no estaba unida estructuralmente al edificio ni recibía ningún tipo de carga, salvo su propio peso, pero al construir la segunda planta recreando la medianera y haciéndola entrar en carga sin estar unida en su parte inferior, con el tiempo fue apareciendo una grieta vertical en el encuentro entre el palacio y la medianera. Para tratar de unirlos, se emplearon una serie de grapas que han sido encontradas bajo el revestimiento en el lateral derecho y que abrazaban toda la esquina en toda su altura.

Detalles de la grieta que recorre la parte derecha de la fachada.

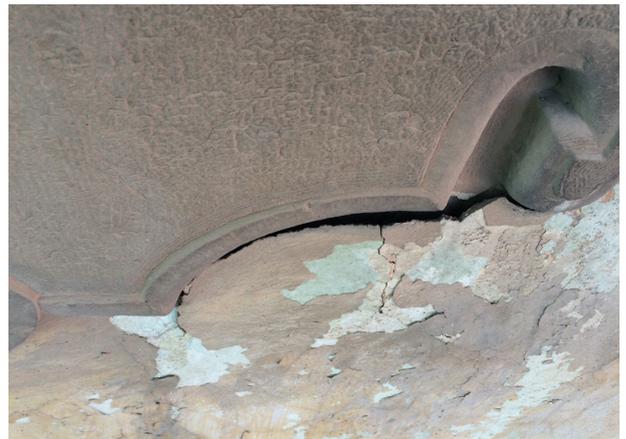
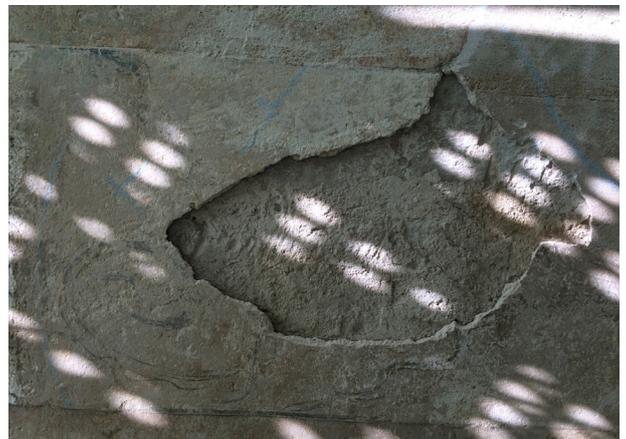
**FICHA 08:****GRIETAS Y FISURAS EN EL REVESTIMIENTO**

Fisuras y grietas que van desde los dos milímetros hasta varios centímetros.

Las intervenciones en el revestimiento consisten en el sellado con mortero o embebidos con mortero de cal y sellado posteriormente con mortero para cerrar la grieta. En el caso de la grieta en la esquina derecha se realiza un cosido estructural, uniéndolo con grapas nuevamente.

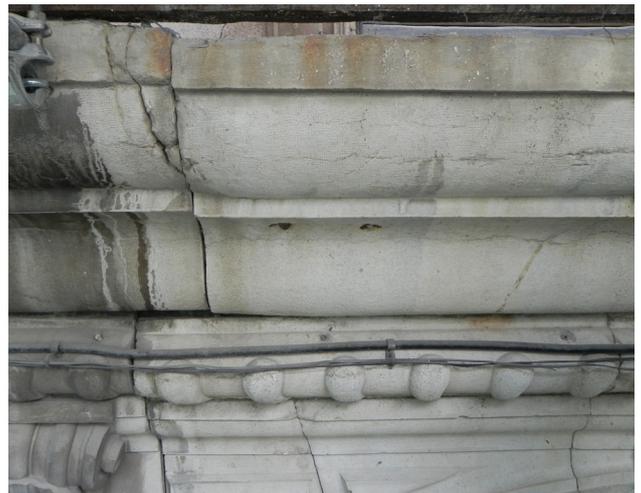
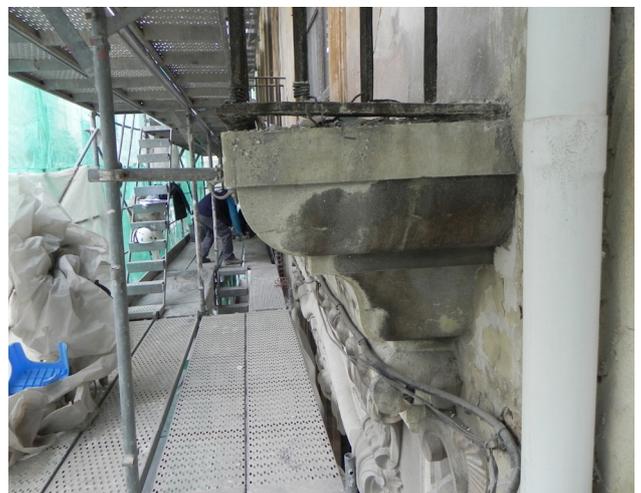
## FICHA 12: GRIETAS Y FISURAS EN LA PIEDRA Y FALTANTES

Todo apunta a que se trata de piedra de Moncada y el estado de conservación en que se encontraba era diverso. La problemática de esta roca, una caliza dolomítica, es que tiene arcilla en su composición y por lo tanto, en presencia de agua o humedad tiende a hincharse, a aumentar su volumen y a romper, provocando fisuras, agrietamiento, pérdidas de volumen y laminado en lajas, que se deshacen.

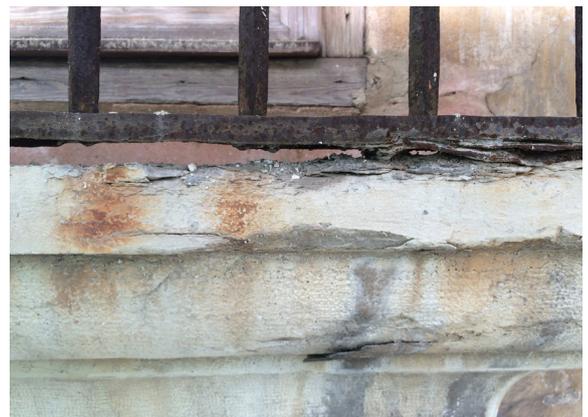
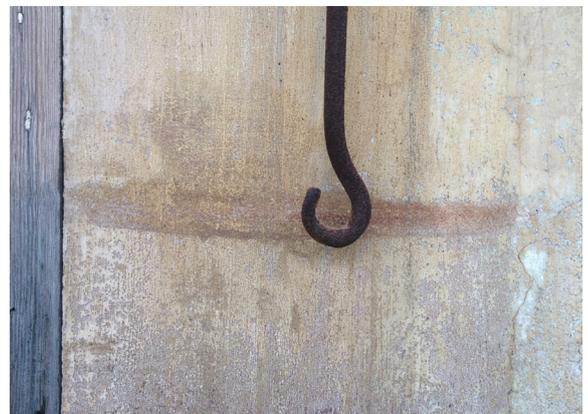
## FICHA 17: CORROSIÓN Y OXIDACIÓN DE LOS ELEMENTOS METÁLICOS

La oxidación de los elementos metálicos inicia una degradación cromática de los revestimientos en contacto y de la piedra de los balcones. Por efecto del agua de lluvia se produce una pigmentación en forma de escoorrentías verticales que desentona con la colorimetría de los mismos. Las manchas también se producen por impactos reiterados de elementos ya oxidados contra el revestimiento.

Degradación de los elementos metálicos produciendo pérdida de material

Tratamientos de limpieza, lijado y barnizado, incluyendo sustitución de elementos deteriorados y herraje.

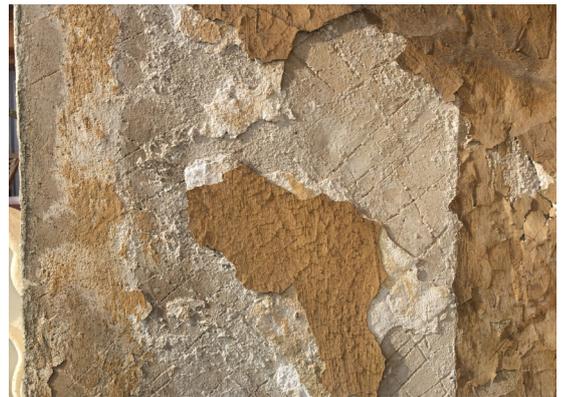
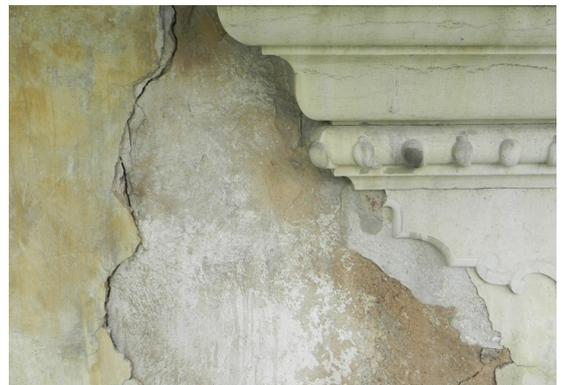
**FICHA 25:****HUMEDAD POR FILTRACIÓN****LOCALIZACIÓN**

En la esquina derecha del edificio (grieta) y bajo los balcones (desconchados).

En grietas y fisuras y entorno a los desprendimientos de mortero.

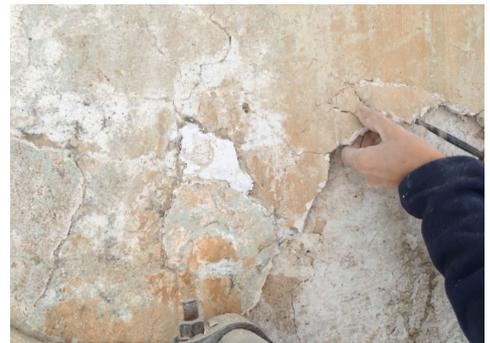
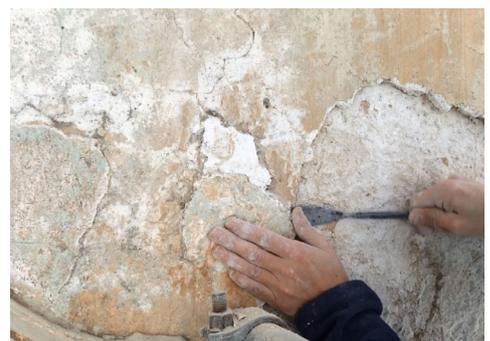
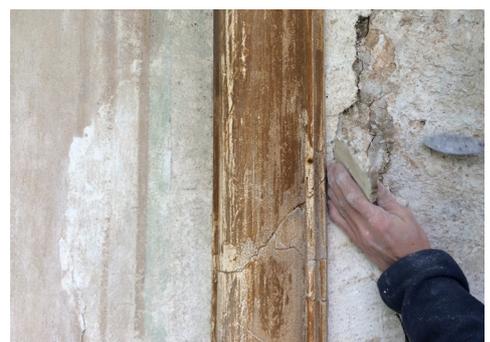
**FICHA 09:****PICADO DE PARCHES, GRIETAS, MORTEROS INADECUADOS Y EN MAL ESTADO Y RETIRADA DE ELEMENTOS IMPOSIBLES DE CONSOLIDAR****LOCALIZACIÓN**

En la totalidad de la fachada.
