Proyecto Final de Grado.

Taller PFG: 20, Restauración y Conservación del Patrimonio Construido.

ESTUDIO Y PROPUESTA DE INTERVENCIÓN EN LA PARROQUIA DEL SANTÍSIMO CRISTO DE LA PROVIDENCIA DE VALENCIA

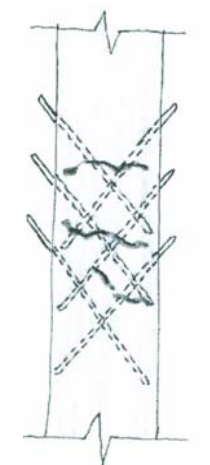
SUTURA DE
GRIETAS EN
MUROS (PLANTA)

Las fisuras que aparecen en la parte superior de los accesos al coro desde las torres se deben a que, para abrir estos accesos en los muros, se ha descargado el peso del paño superior en un pequeño arco carpanel casi adintelado. Este arco trabaja como un dintel que está recibiendo el grueso de las cargas en el centro del vano de forma puntual, lo que ha producido su descenso creando una grieta en el mismo.
