UNIVERSIDAD POLITÉCNICA DE VALENCIA  
ESCUELA TÉCNICA SUPERIOR DE  
INGENIERÍA DE EDIFICACIÓN

Intervención para la reforma y rehabilitación de edificio existente para las nuevas oficinas de la Autoridad Portuaria de Valencia (A.P.V.) Fase III.

Trabajo Fin de Carrera

Roberto Morcillo Parra

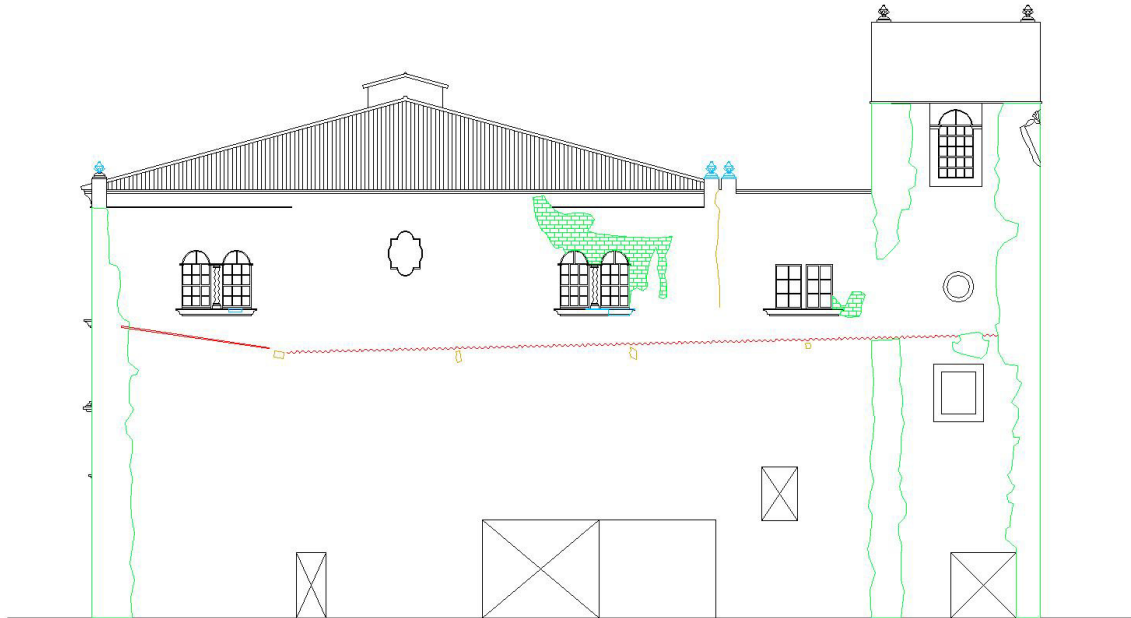
Se podía apreciar una grieta que nacía de la coronación de la fachada junto al torreón, y que dibujaba la junta entre éste y la fachada. Por último se perdieron los tres florones decorativos que rematan la fachada.

*Figura 2.11 – Alzado de la fachada Sur donde se muestra su cuadro patológico.*

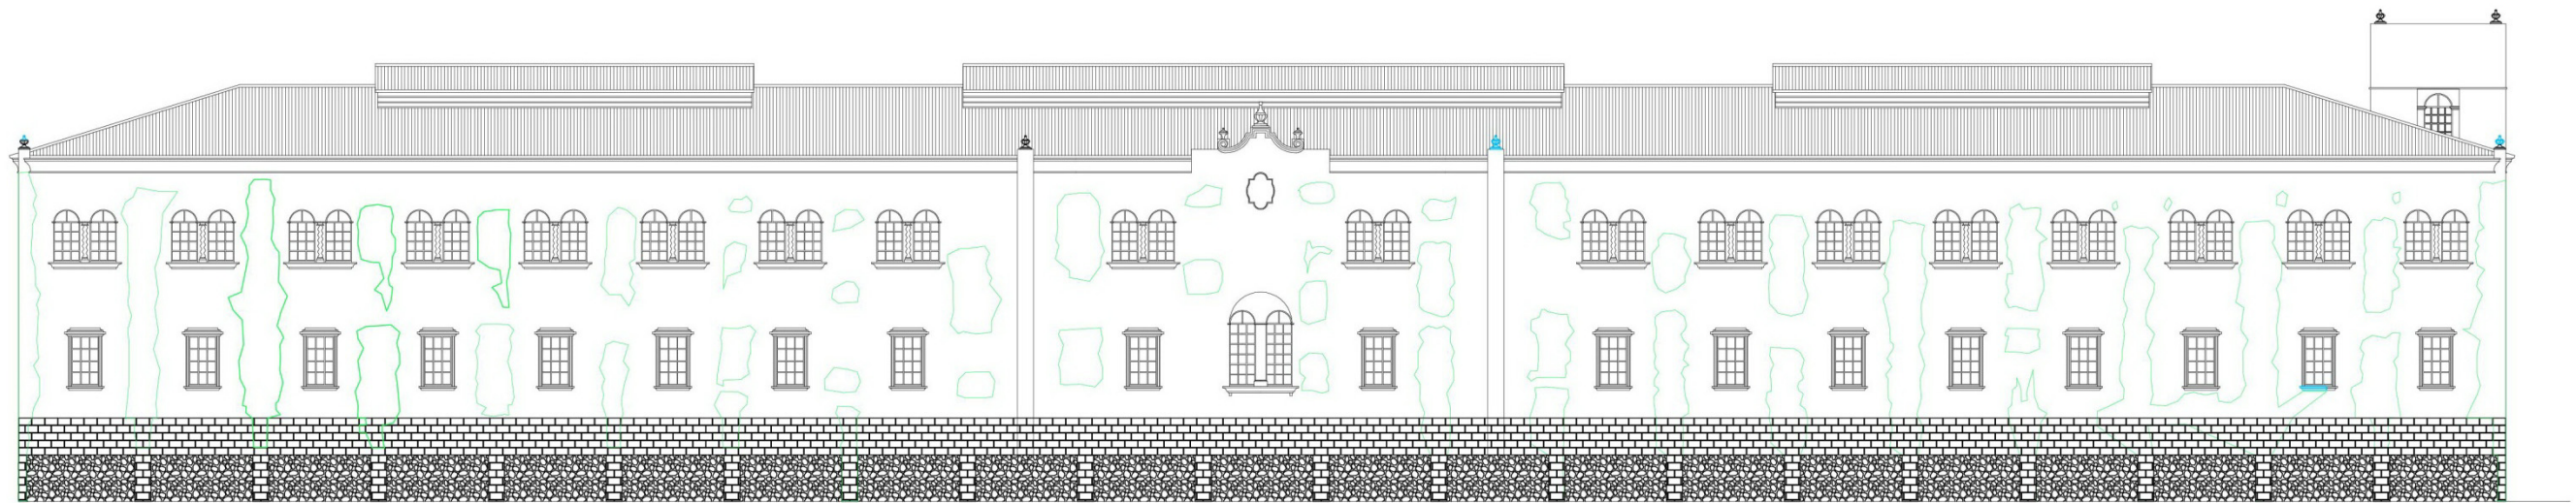
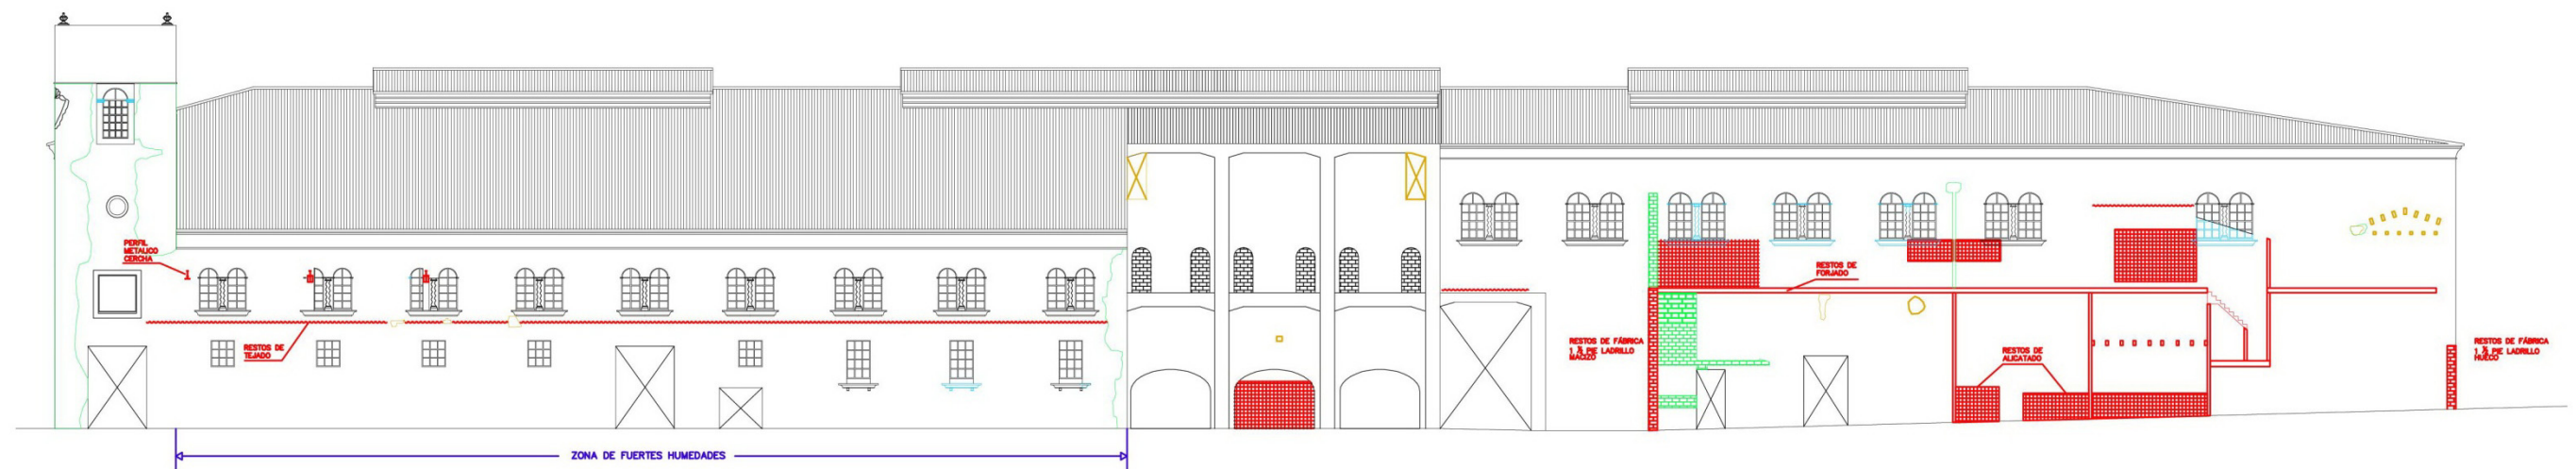
En cuanto al ornato, solo cabe destacar la pérdida del vierteaguas de la segunda ventana meridional, y la rotura de cuatro de los florones que rematan la fachada. (Ver plano en página 23).

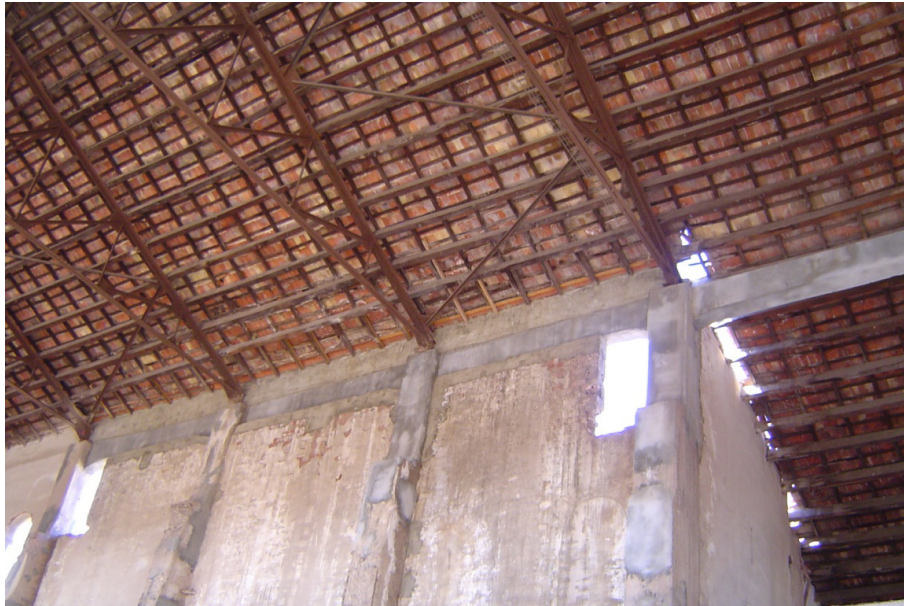
La cubierta presentaba principalmente una patología en la zona central del faldón Este. Esa zona se encontraba en mal estado por la rotura y pérdida de tejas, así como de parte del tablero de rasilla cerámica. En esta zona los pares de madera se encontraban húmedos e hinchados debido a las lluvias pero no mostraban signos de pudrición.

Figura 2.13 – Vista interior de la zona del tejado afectada.

Una vez retirada la teja de la cubierta se procedió a reparar el tablero de rasilla cerámica sustituyendo las piezas deterioradas. A continuación se proyectó una capa de poliuretano de 4 cm. de espesor sobre la rasilla para impermeabilizar la cubierta y proporcionar aislamiento térmico.

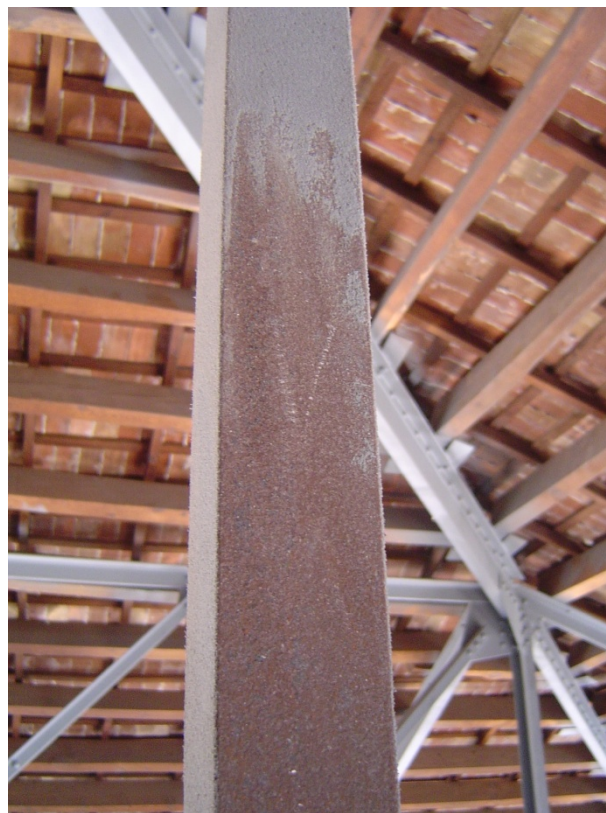
*Figura 5.6 – Defecto de imprimación en la cercha metálica.*

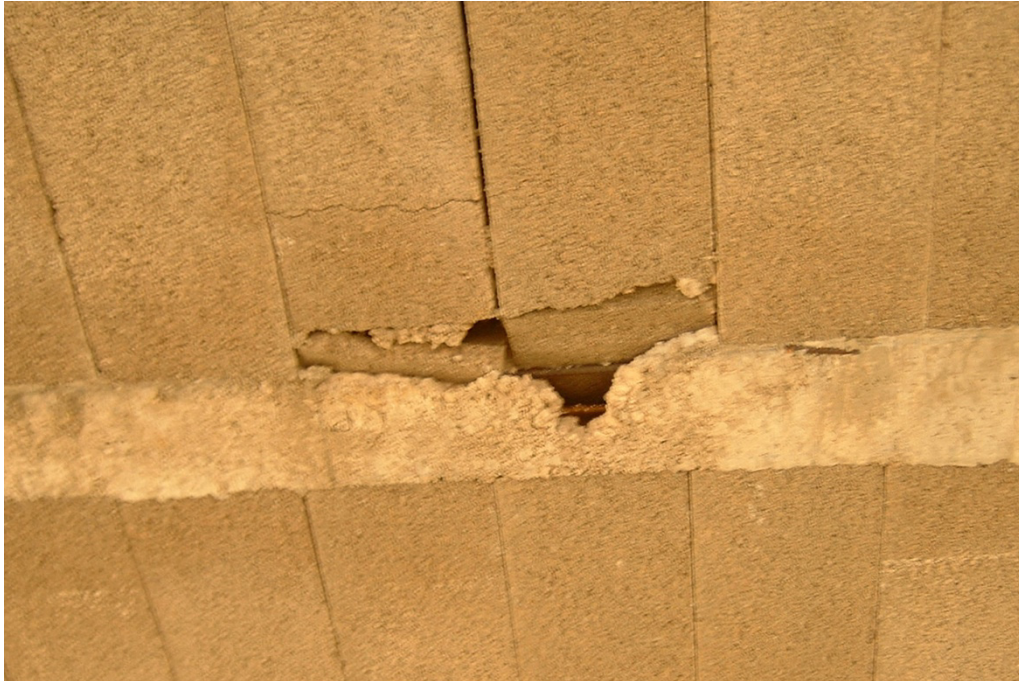
Tras la ejecución de los forjados se revisaron en su cara inferior y se encontraron algunos casos en los cuales el hormigón no había recubierto correctamente las armaduras de los nervios, debido a un deficiente vibrado del hormigón. En estos casos se tomó la decisión de rellenar las coqueas empleando mortero de reparación.

*Figura 5.19 – Defecto de hormigonado en los nervios del forjado de planta 1ª*

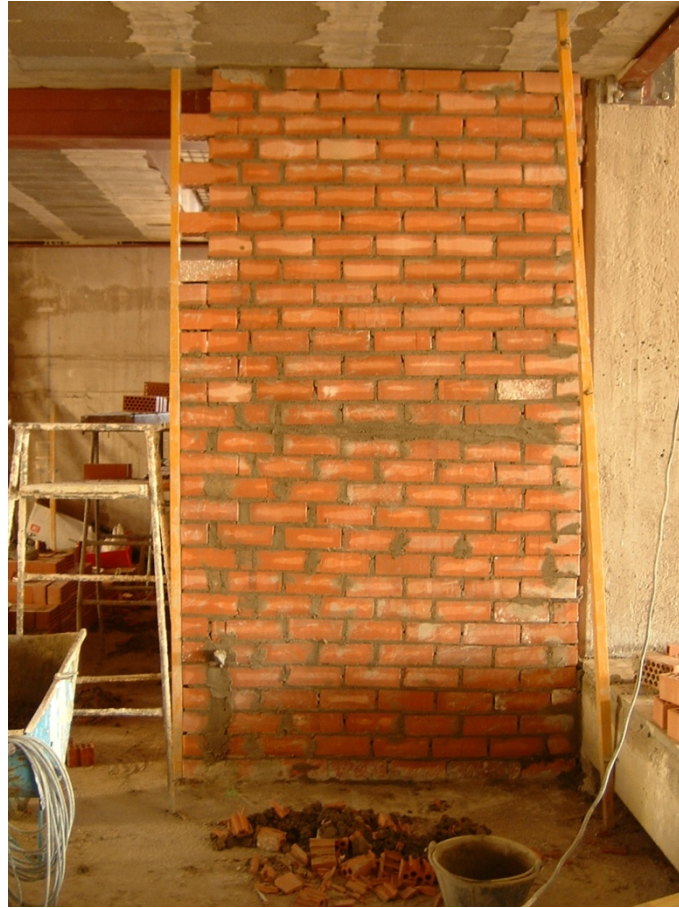
*Figura 5.20 – Fábrica de ladrillo perforado deficientemente ejecutada.*

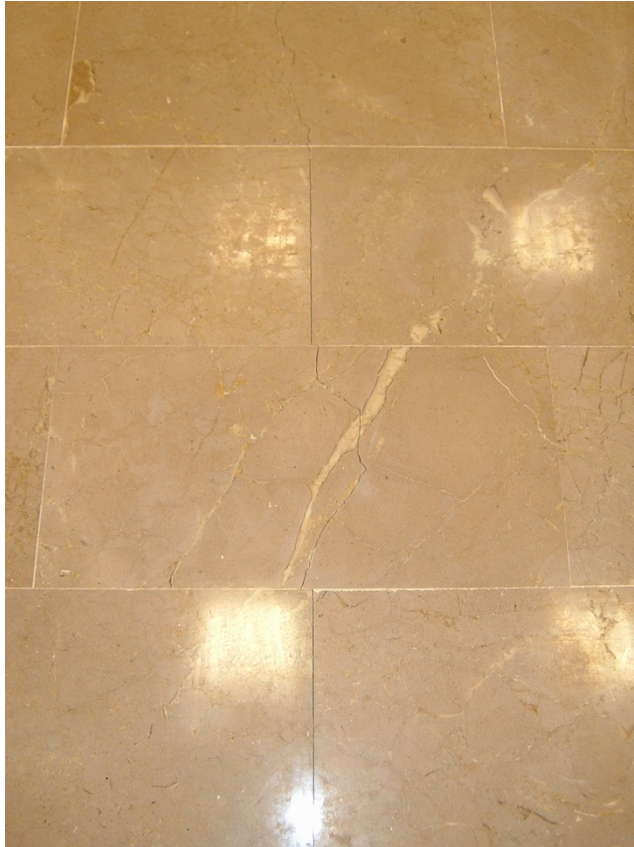
Una vez finalizada la obra y ya ocupado el edificio por la Autoridad Portuaria, apareció una grieta en el suelo de la antesala del salón de actos en dirección Este-Oeste. Tras investigar las causas del suceso se descubrió que en ese lugar se había dejado una junta estructural en el forjado sanitario, y se llegó a la conclusión de que la grieta era consecuencia de los movimientos estructurales. Se tomó la decisión de ejecutar manualmente la junta en el suelo cortando las baldosas y cambiando aquellas que se hubieran partido.

*Figura 5.23 – Grieta en el solado de la antesala al salón de actos*
