Studi sul recupero delle superfici decorate dell'architettura delle facciate della Cavallerizza e del Castello di San Giorgio in Palazzo Ducale di Mantova

Studies on the recovery of the decorated surfaces of the architecture of the facades of the Cavallerizza and the Castle of San Giorgio in the Ducal Palace of Mantua

Lorenzo Appolonia^a, M. Chiara Ceriotti^b, Daniela Lattanzi^c, Antonio Mazzeri^d, Barbara Scala^e

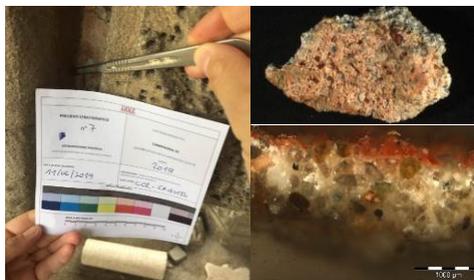
Da questi campioni si sono ottenuti risultati chiarificatori per quanto riguarda finiture presenti nel fronte del verso lago (Corridore). La sezione stratigrafica di un campione di rosso (Fig. 3) prelevato dal concio di chiave dell'arco mostra che non si tratta di una finitura colorata in pasta ma di una coloritura superficiale.

Fig. 3. Sequenza della lettura del campione numero 7, preso in parte nascosta e ipotizzata come originale dal restauratore: punto di prelievo fra i bugni e lettura del frammento superficiale e in sezione lucida.

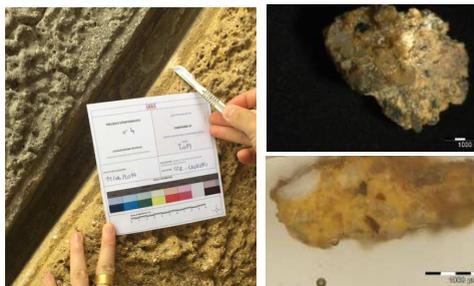
Diversa è la finitura riscontrata per le parti in bugnato grigie e gialle (Figg. 4 e 5) caratterizzate da un intonaco colorato in pasta con la superficie lavorata a bugnato.

Fig. 4. Prelievo n. 4, parte colorata in giallo in pasta, e lettura del frammento superficiale e in sezione lucida.

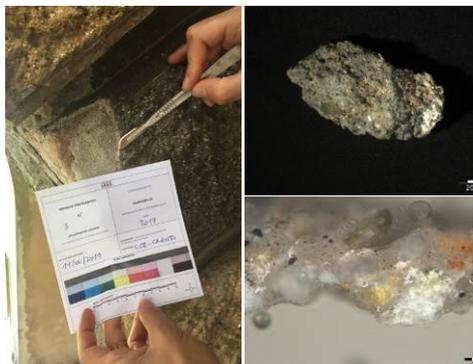
Fig. 5. Campione n. 3, parte colorata in pasta di colore grigio, lettura del frammento superficiale e in sezione lucida.

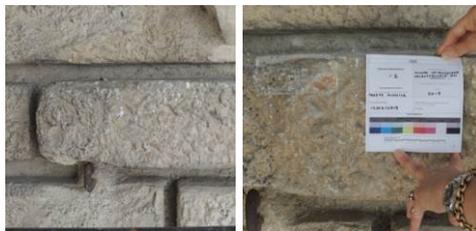
Fig. 6. Bugna rustica, a sinistra della finestra in alto, in parte in malta grigia, in parte in malta di calce e sabbia non pigmentata. 1.struttura muraria in laterizi che definiscono l'aggetto della bugna; non si riesce a leggere se tale struttura sia stata eseguita in due tempi; 2. bugna suddivisa in due parti: i 20 cm. di sinistra sono realizzati in malta lavorata, colorata di grigio nell'impasto; 3. malta della *copertina*, ovvero una stesura sulla porzione superiore delle malte, in calce e sabbia con inclusi di granulometria medio-fine; tale malta sembra non avere 4. soluzione di continuità con quella della porzione di destra; tracce di scialbo a calce di color giallo pallido costituiscono la cromia residua.

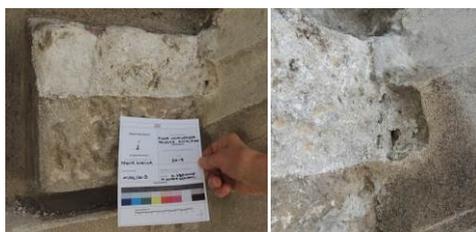
Fig. 7. Bugna a sinistra della colonna tortile e particolare della colonna tortile. 1. struttura muraria in laterizi che definiscono l'aggetto della bugna; 2. arriccio in calce e sabbia di circa 5-6mm. di spessore; 3. malta in calce e sabbia, lavorata; 4. su di essa tracce di scialbo a calce di colore giallo pallido; 5. sottile strato di malta in calce e sabbia, più grezza, 6 allargando il sondaggio su una piccola porzione della colonna, sotto una malta che si direbbe cementizia, di spessore variabile dai 2-3 ai 7-8 mm., vi è un sottile impasto bianco, molto liscio simile alla finitura degli elementi in stucco.

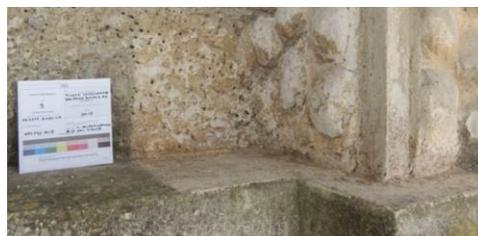
1. Spolveratura delle porzioni interessate dai sondaggi con pennelli morbidi;
2. Leggero risciacquo con acqua demineralizzata e tensioattivo a spruzzo, aiutandosi con spazzolini morbidi vista la scabrosità delle superfici. Il particolato atmosferico inquinante, più o meno adeso, si solubilizza con una discreta facilità senza apportare eccessiva umidità alle superfici. Sulle porzioni maggiormente ricarbonatate è stato necessario intervenire con impacchi localizzati di soluzioni leggermente basiche, avendo cura di interporre fogli di carta giapponese tra le superfici e la compressa, per facilitarne la rimozione;
3. Trattamento biocida con Biotin T al 3% in acqua demineralizzata, steso a pennello in due tempi. La prima volta è stato lasciato agire 5 giorni, la seconda 9 giorni. La superficie è stata poi risciacquata con acqua. L'operazione è stata eseguita nei saggi n. 7-9-10 (Fig. 8).

Fig. 8. Angolo tra la porzione laterale della base della colonna tortile e la bugna di fondo (saggio 9).

4. Consolidamento della malta microfratturata con resina acrilica in soluzione Acril 33 al 5% in acqua demineralizzata, previa iniezione di acqua e alcool come veicolante. Si è testata la resina nanoacrilica, ma il suo comportamento non è stato altrettanto soddisfacente. Gli spessori ed i distacchi erano troppo esigui per una malta idraulica.
