# El Castillo de La Vilavella (Castellón). Estudios y primeras actuaciones de conservación

The Castle of La Vilavella (Castellón). Surveys and first conservation actions

**Camilla Mileto<sup>a</sup>, Fernando Vegas<sup>b</sup>, Lidia García-Soriano<sup>c</sup>, Salvador Tomás Marquez<sup>d</sup>**

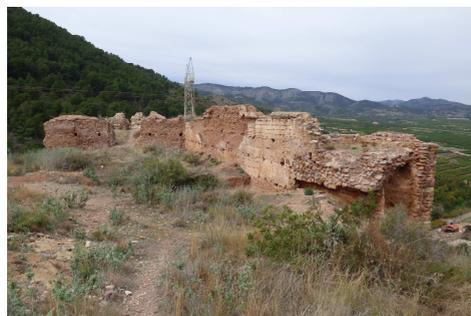
Volumétricamente, el castillo presenta siete torres defensivas, a las que se les suman los torreones sudeste y noroeste y la torre avanzada también en esta misma orientación. Éstas muestran una altura muy variable de entre 4,5 y 8,5 m aproximadamente, altura alcanzada únicamente por parte de la estructura vertical portante. Las torres que presentaban un peor estado de conservación eran la del área palacial y la torre más occidental del lienzo de muralla norte, las cuales habían experimentado colapsos de sus bases de

mampostería apoyadas sobre relleno del terreno, comprometiendo su integridad volumétrica y creando nuevas vías de degradación. Era especialmente preocupante el derrumbe completo de muros de tapia en algunos puntos, potenciando su aparente discontinuidad. El resto de las torres presentaban un estado actual similar entre sí, con mamposterías localmente desprendidas, coronaciones disgregadas sin ningún tipo de protección, y erosiones en las juntas de mortero. Cabe destacar la situación más específica de la torre localizada inmediatamente al sur del área palacial (torre 4), la cual presentaba una grieta notable en su frente suroeste, además de la pérdida de material y el colapso de gran parte de los muros. Junto a las torres se han conservado diversos lienzos de muralla, siendo el que presenta mejor estado de conservación el ubicado al norte del conjunto.

Fig. 2. Interior del recinto superior desde el área palacial. De frente los restos del torreón noroeste, y a la derecha, los de del lienzo 1 y torre 1 de la muralla norte.

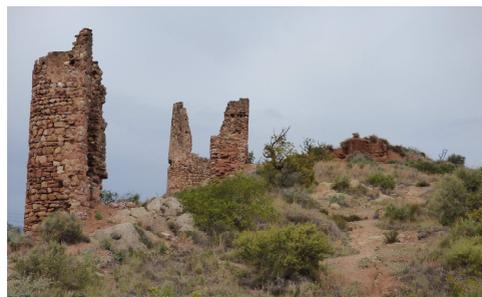
Fig. 3. Vista del recinto inferior desde el torreón sureste. Al fondo la torre 7; a la izquierda las torres 4, 5 y 6.

La torre 7 está construida con tapia calcostrada sobre un zócalo de mampostería. La actuación realizada en esta torre 7 ha tratado de consolidar los puntos más críticos estructuralmente, pero no se ha podido realizar una actuación integral puesto que este elemento necesita de una investigación mayor y de un mayor presupuesto para su correcta consolidación.

En esta fase del trabajo se ha consolidado una parte del lienzo de muralla adyacente a la torre y se han realizado reintegraciones puntuales en la misma, siguiendo los criterios puestos en el apartado anterior. Así, se han reintegrado faltas puntuales y la esquina noroeste, que se había perdido casi íntegramente.

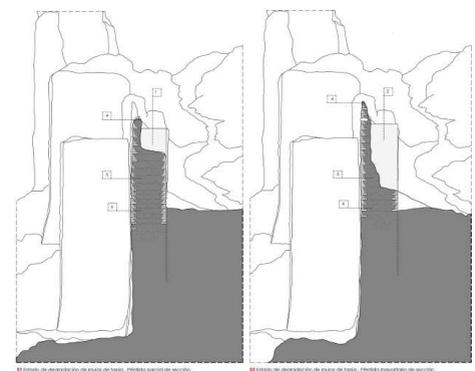
Fig. 5. Secciones de la actuación en el lienzo 1.

La actuación en el lienzo 1, referente a la tapia valenciana, ha consistido en la reintegración vo-

lumétrica del mismo con la construcción de una nueva tapia encofrada a una cara. Para ello se ha realizado una tapia careada con ladrillo reutilizado con tongadas y costra de cal realizada con un mortero de cal hidráulica NHL-3 y árido de características análogas al original. La masa de la tapia se ha realizado con tierra proveniente de los alrededores y los ladrillos empleados en la costra son ladrillos históricos reutilizados.

La conexión de la parte reintegrada del muro con el preexistente se ha realizado con una serie de estacas de madera ancladas en el cuerpo estable, con pasta de yeso en el retacado de la estaquilla y varillas de fibra de vidrio. La reintegración de esta gran laguna se ha dejado evidente y distinguible a través de un pequeño retranqueo que se genera entre la parte histórica y la parte de reintegración creado por el mismo desplome de la parte preexistente. Por otro lado, se ha perseguido la integración visual de la laguna mediante el cepillado de la costra de cal para obtener una textura rugosa similar a la costra histórica deteriorada y la integración cromática realizada con pátina de tierras naturales.

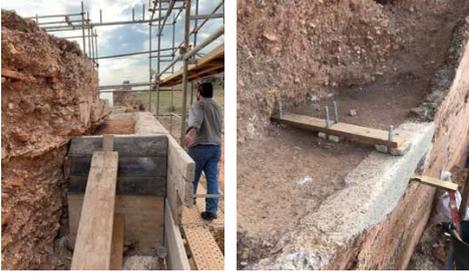
Fig. 6. Construcción de nueva tapia valenciana encofrada a una cara en el lienzo 1.

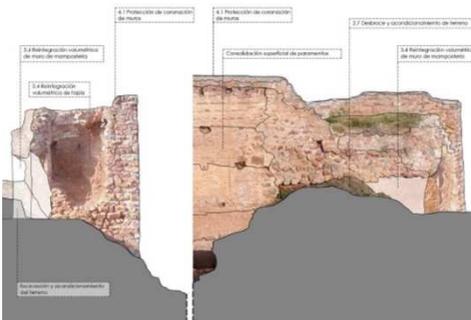
En la torre 1 el núcleo de tierra del muro se había quedado expuesto tras el desprendimiento del paramento de mampostería.

Fig. 7. Proyecto de la actuación en la torre 1.

Por ello, se ha realizado la reintegración de dicho paramento mediante la colocación de mampuestos de piedra caliza similares a las originales tomados con mortero de cal hidráulica NHL-3 y árido de características análogas al original cribado de las tierras excavadas del castillo.

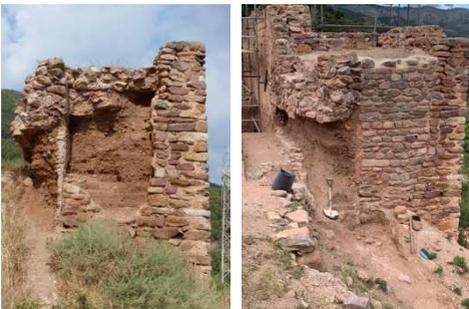
Fig. 8. Torre 1. Izquierda: imagen previa a la intervención, con el muro degradado. Derecha: imagen durante la intervención.

Con la misma técnica, se reintegró también el zócalo, en parte perdido de la cara meridional de la torre. Además de estas reintegraciones, se ha realizado la limpieza de la coronación de la torre tras la debida excavación arqueológica.
