## ESTUDIO Y PROPUESTA DE INTERVENCIÓN DE UNA OBRA POLICROMADA

El San Rafael de la Parroquia del Cristo de las Mercedes, Marines,  
Valencia

Presentado por **Andrea García Riverol**  
Tutora: **Eva Pérez Marín**

Facultat de Belles Arts de Sant Carles  
Grado en Conservación y Restauración de Bienes Culturales  
Curso 2020-2021

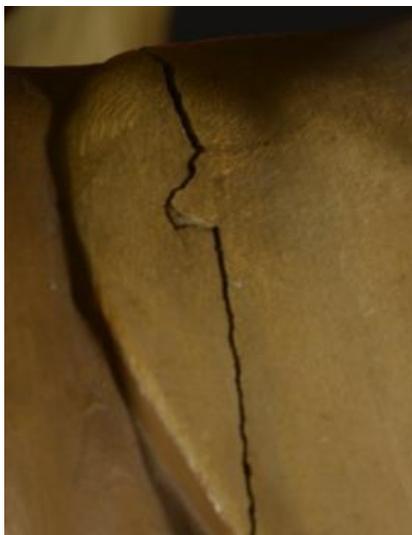
Figura 30. Grieta estructural.

Al tratarse de una escultura de gran tamaño realizada sobre un soporte leñoso cuyos paños han sido encolados para la realización de la imagen, encontramos numerosas grietas (figura 37), producidas tanto por los movimientos naturales de crecimiento y merma de la madera, como de las vibraciones a las que se ve sometida la imagen durante su romería anual tradicional (tal y como ha sido descrito en el apartado 3.3.).

De la misma manera, se valorará su inyección en las grietas - con cuidado de no impregnar la capa pictórica - con el fin de sellar la abertura. Sobre todo las presentes en el soporte, ubicadas en el hombro de Tobías y en la espalda del arcángel. La zona de máxima separación comprende unos 5mm de grosor, por lo que, de ser posible, también se les aplicará un relleno de masilla a base de una resina epoxídica, Basilte®. La utilización de esta resina en casos como estos, en los que las grietas tienen un tamaño y una profundidad considerables, puede resultar interesante por su capacidad de disolución en disolventes orgánicos, lo que favorece su aplicación en las zonas de más difícil acceso.

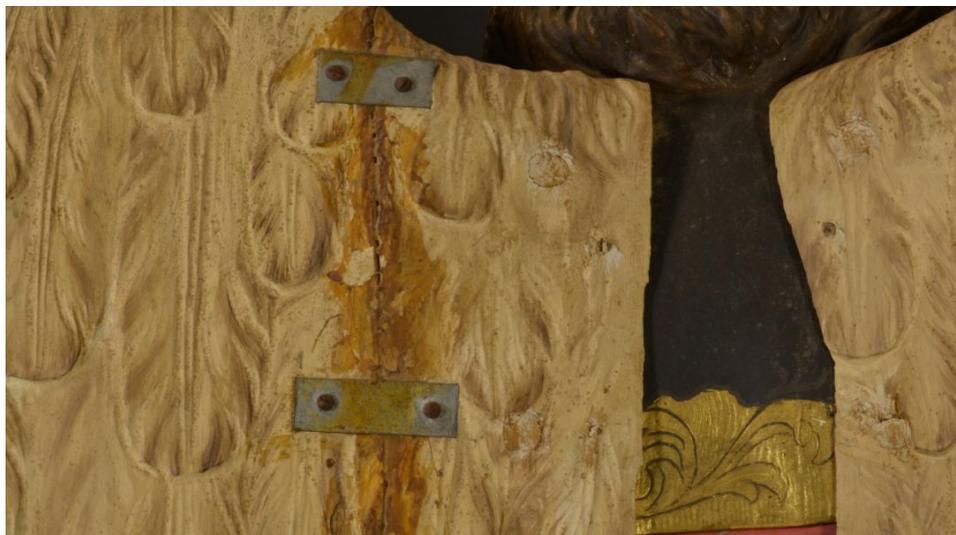
El principal problema de conservación que presenta esta imagen es la rotura del ala izquierda del busto de San Rafael (figura 31). Esta rotura, junto con alguna de las grietas estructurales (figura 30), es el resultado de una caída en el interior del vehículo que efectuó su transporte desde la parroquia de Marines Viejo hasta la de Marines Nuevo, en 1967. Durante el traslado de la pieza, el conductor se vio obligado a dar un giro inesperado para evitar una colisión con otro coche que venía en su dirección.<sup>38</sup> Esto provocó que se le realizaran una serie de intervenciones necesarias para su reparación, la cuales,

Figura 31. Fractura del ala izquierda del arcángel.

Por último se realizará el ensamblado del ala. Éste se llevará a cabo mediante la colocación de unas seis espigas de fibra de vidrio (aproximadamente) en su interior, para asegurar una correcta sujeción de ambas partes. Su disposición y profundidad deberán ser estudiadas. Se ha optado por la fibra de vidrio como material para las espigas de ensamblaje por sus buenas características intrínsecas: es ligera, no se oxida ni se deteriora y es un material resistente tanto a las vibraciones como las variaciones de temperatura y humedad.

Una vez se hayan colocado las espigas, se aplicará un adhesivo de ensamblaje en la zona de unión, Vinavil 59. Para favorecer la adhesión de las dos partes se hará un aporte de presión y se dejará secar. Posteriormente, será necesaria la consolidación y el sellado de los orificios generados por los tornillos en el ala izquierda. Para su consolidación se aplicará Paraloid B72, el sellado se abordará en el siguiente paso de la propuesta.

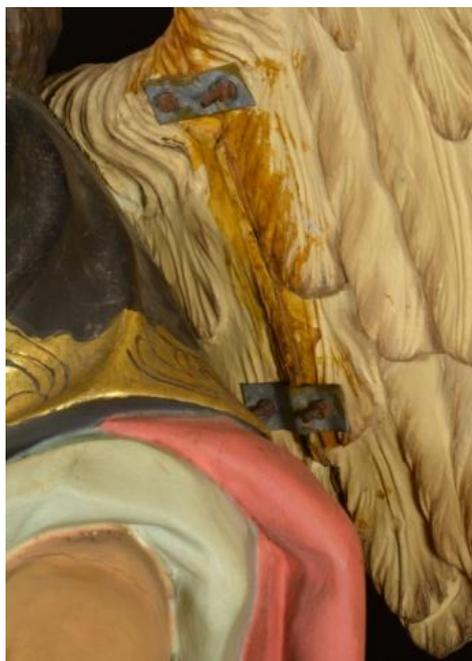
Como podemos observar en las figuras 32 y 33, el ala izquierda está completamente separada de la escultura, manteniéndose sujeta a ella gracias a 4 pletinas y 8 tornillos colocados en el anverso y en el reverso, así como un adhesivo industrial que ha dañado la policromía del ala con la rebaba resultante del proceso de la unión adhesiva.

Figura 32. Detalle del estado del anverso del ala.

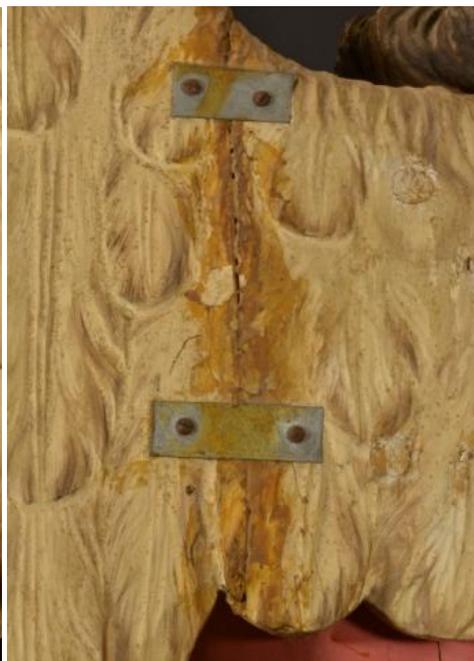
Figura 33. Detalle del estado del reverso del ala.

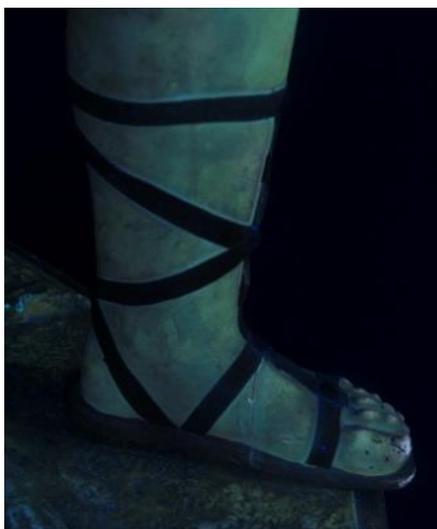
El pie derecho de Tobías se encuentra separado del resto de la estructura, sin embargo, también fue adherido de nuevo al cuerpo mediante un adhesivo industrial, podemos apreciar restos del mismo en la zona de la rotura (figuras 34 y 35).

Figura 34. Detalle en UV del adhesivo de unión.

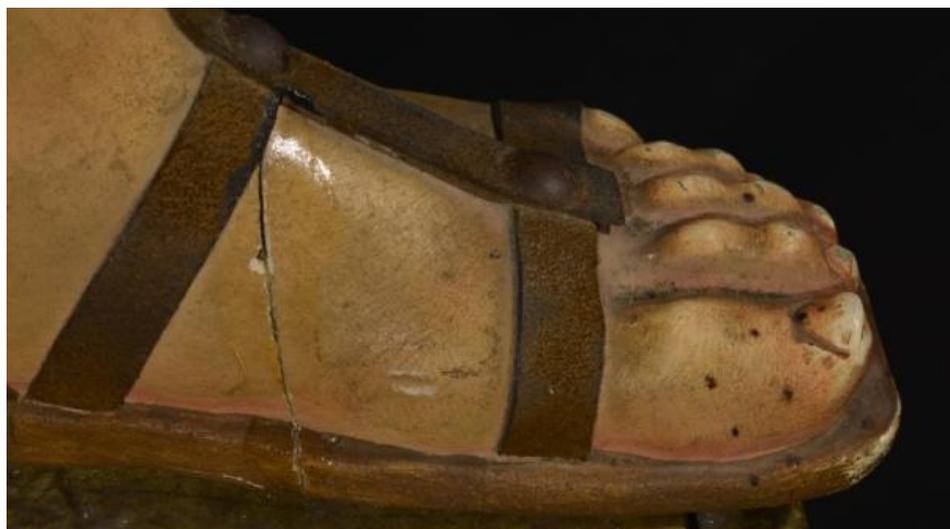
Figura 35. Pie de Tobías y la rebaba del adhesivo de unión.

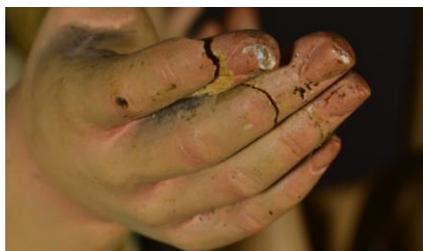
Figura 36. Fractura de los dedos de la mano derecha.

Los dedos índice, corazón y anular de la mano derecha del arcángel presentan una fractura íntegra de los mismos y una siguiente reparación mediante un adhesivo industrial. En el caso del dedo anular, destacar que, de los tres dedos, es el único que se mantiene adherido al resto de la mano, los otros dos están medianamente despegados, su adhesivo se encuentra en un estado gomoso.

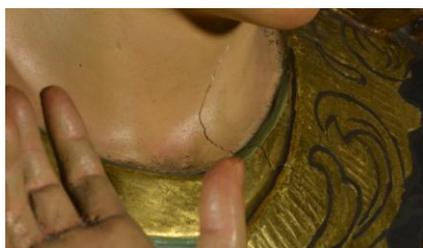
Figura 37. Grieta producida por el movimiento del soporte.

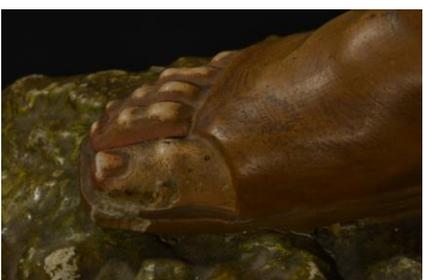
Figura 38. Evidencia de un ataque de insecto xilófago.

Asimismo, el ser un soporte altamente higroscópico unido al paso de los años, son dos de las causas que han contribuido en la degradación de los adhesivos empleados para la unión de los paños, además de favorecer el ataque de insectos xilófagos, el cual se puede apreciar de manera más acusada en la zona de la peana, y por algunas zonas de la mitad inferior de las figuras.

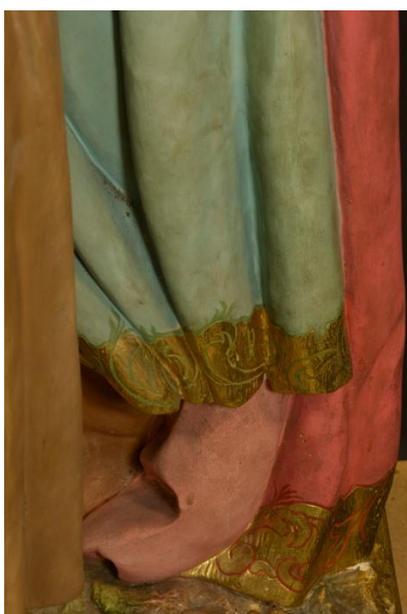
Figura 39. Detalle del estado de la suciedad superficial.

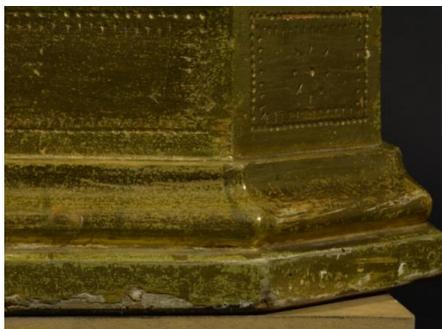
Figura 42. Pérdidas del material pictórico en la zona inferior.

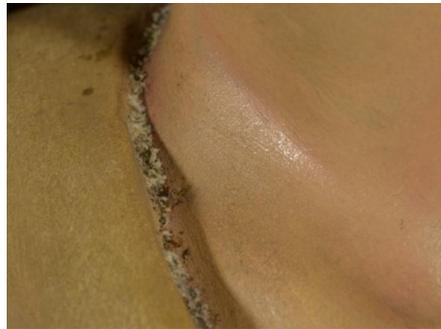
En estas zonas menos accesibles, además de suciedad superficial, también detectamos un ataque biológico por hongos (figuras 40 y 41). El hongo es un organismo que necesita un alto nivel de humedad, temperaturas extremas, y escasez de luz y ventilación para proliferar. Esto junto a los orificios de la carcoma nos hizo pensar que quizás las condiciones atmosféricas del inmueble no son las más adecuadas para el mantenimiento de la obra.

Figura 40. Cuello de Tobías, ataque biológico.

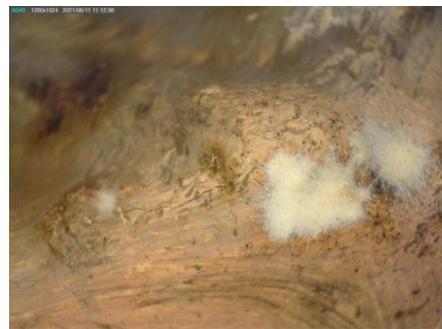
Figura 41. Fotografía de microscopía óptica de los hongos.

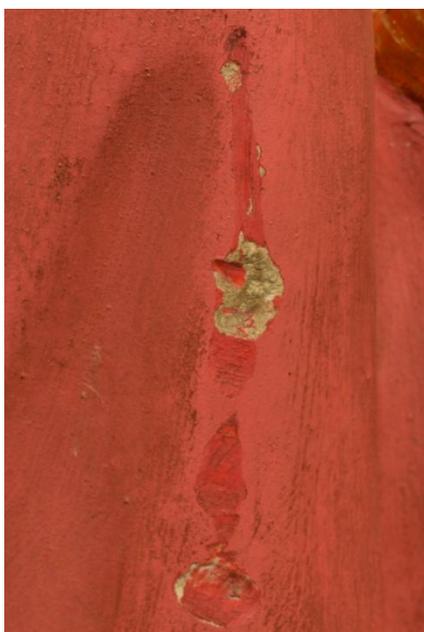
Asimismo, en la cara trasera de la imagen, en la zona inferior del manto, se puede apreciar, en forma de laguna, un intento de reintegración cromática poco acertada (figura 44), ya que se aplicó de manera irregular un color un tono más oscuro que el original, sobreponiéndose además en algunas zonas sobre la película pictórica.

Figura 44. Detalle del repinte.

Por ello concluimos que la mejor opción para eliminar el repinte del manto del arcángel es la segunda. De cara a su ejecución, se preparará una mezcla de etanol al 20% en ligroína y se retirará poco a poco con ayuda de un hisopo hasta llegar a la capa de preparación.

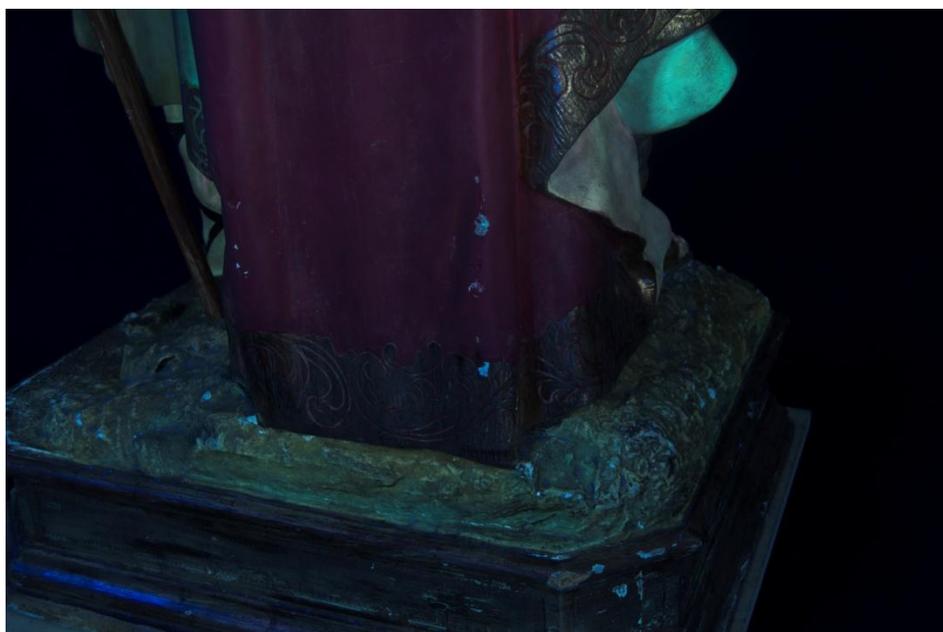
Figura 45. Detalle del repinte bajo luz ultravioleta.

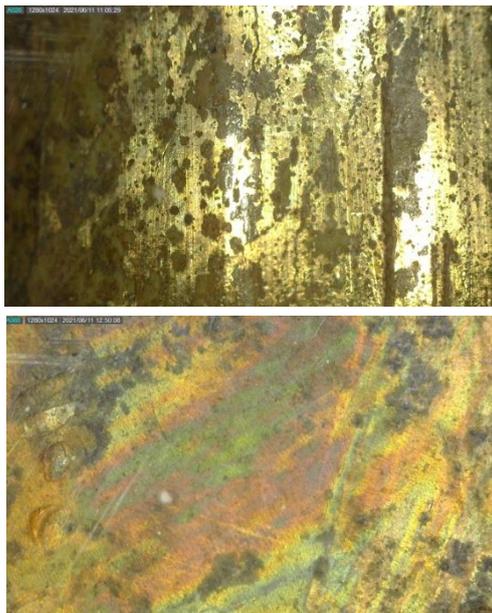
El material dorado que nos encontramos tanto en la peana como en los ropajes de la figura de San Rafael, como hemos mencionado al principio del apartado se trata de oro falso. Lo deducimos por el color verdoso que ha ido adquiriendo y el estado piqueteado en el que se encuentra (figuras 46, 47 y 48).

Figuras 47 y 48. Fotografías de microscopía óptica del estado del oro.

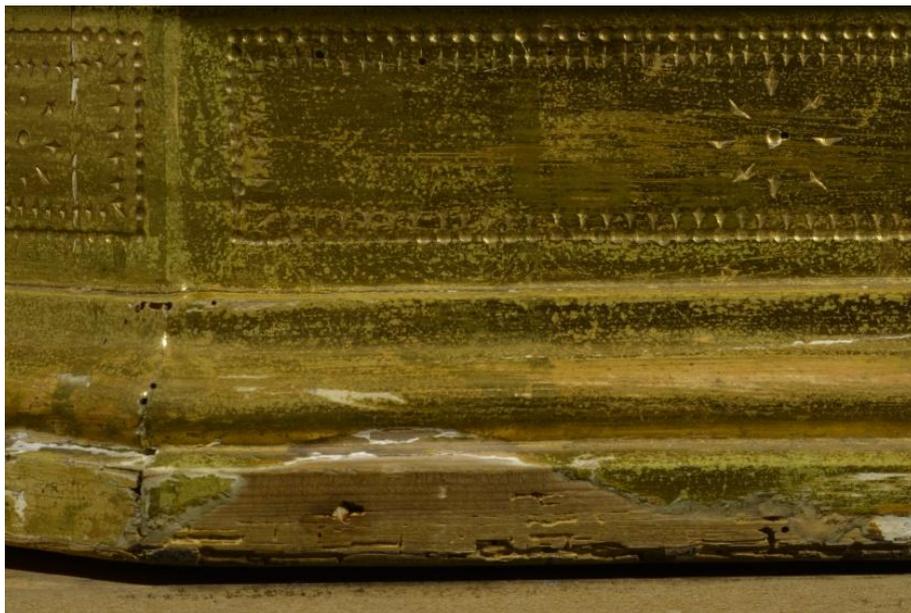
Figura 46. Estado del dorado de la peana.

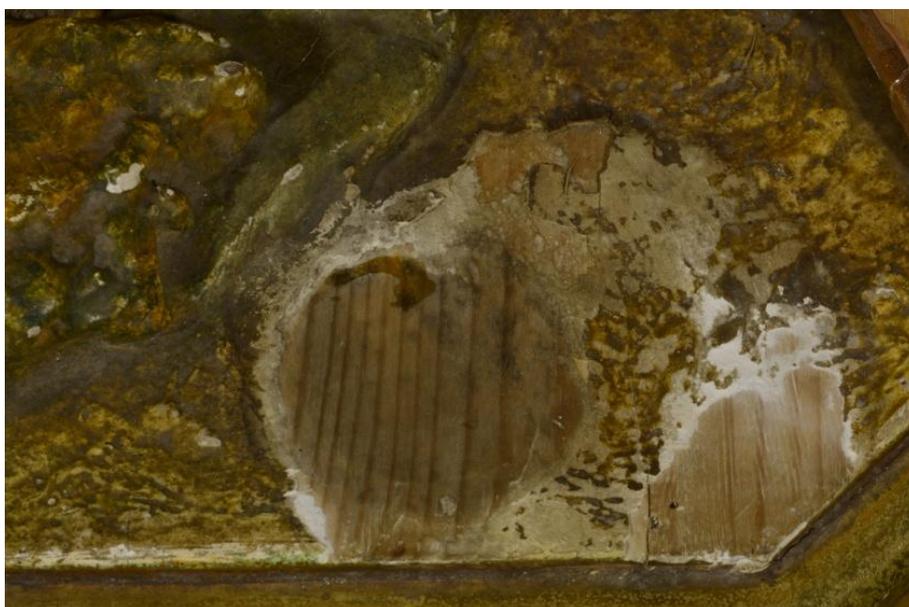
Por último, destacar que debido a la tradición devocional de realizarle ofrendas a este tipo de imágenes, en la parte superior de la peana, encontramos un gran faltante que abarca tanto la capa de preparación como la pictórica, consecuencia de colocar jarrones de flores llenos de agua.

Figura 49. Abrasión y faltante de los diferentes estratos de la yesería de la peana.

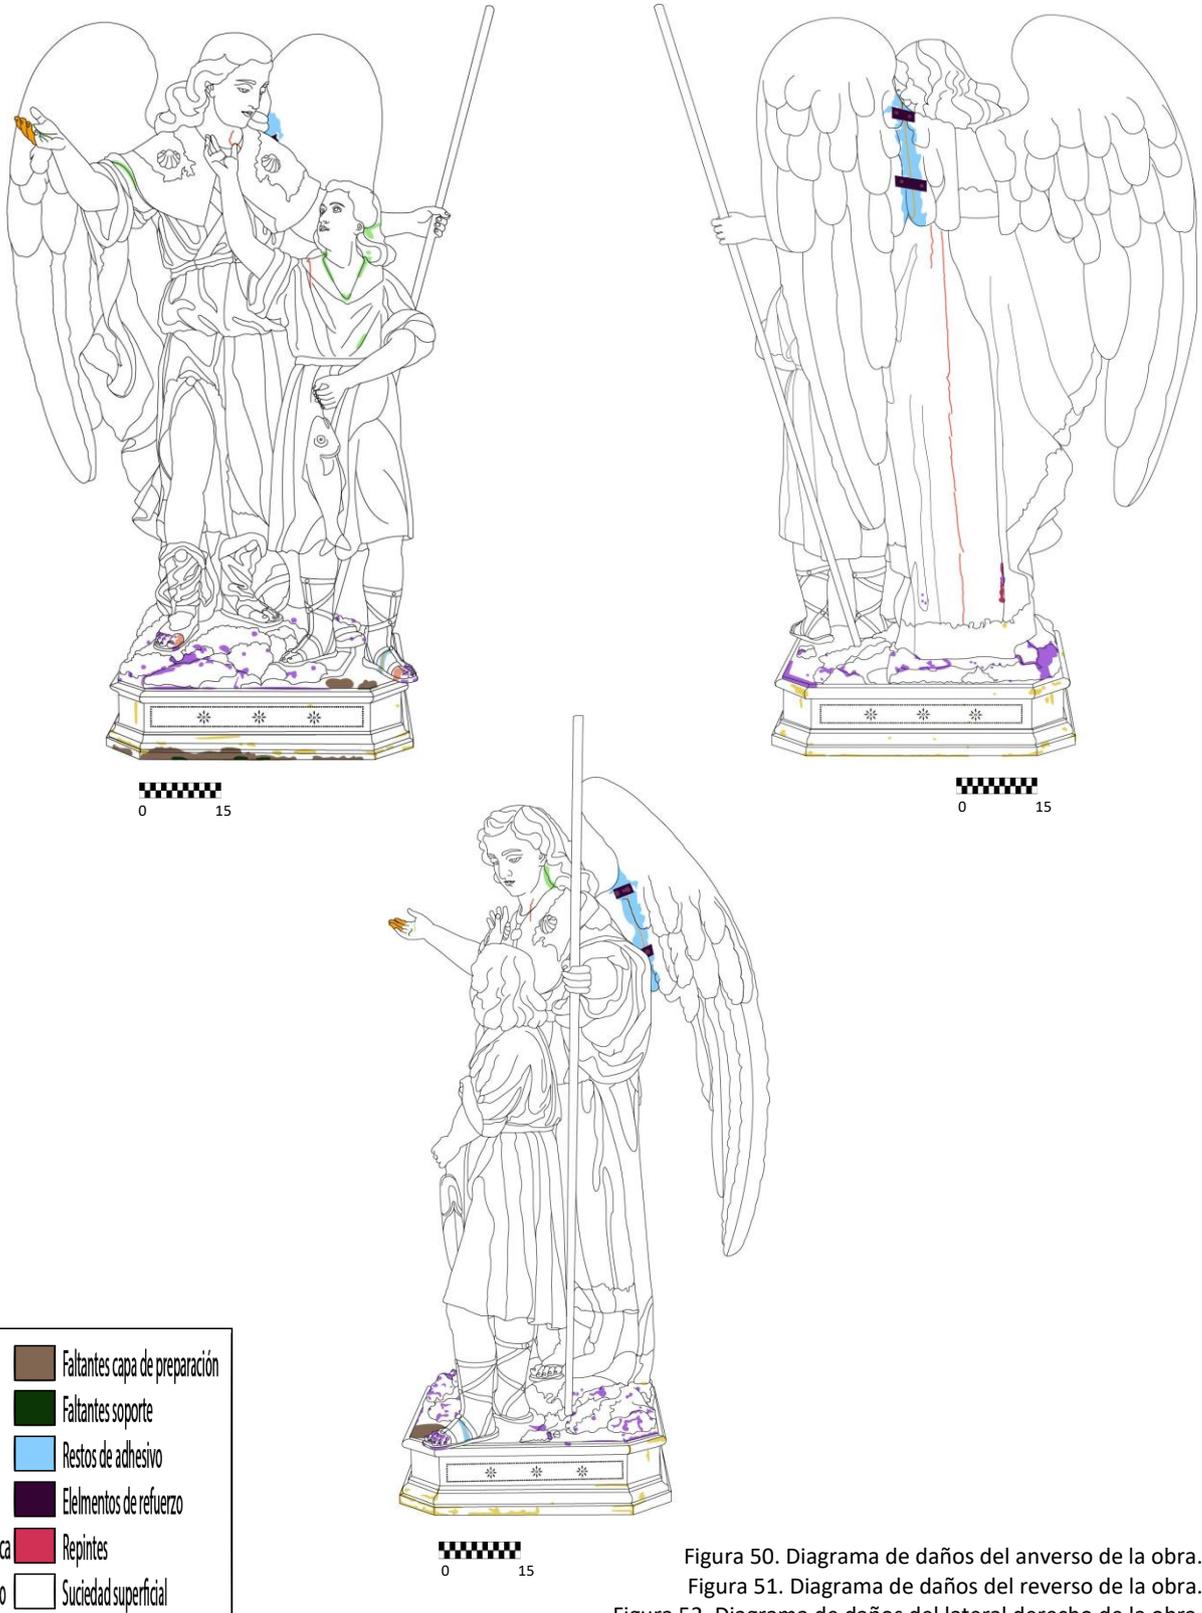
Figura 50. Diagrama de daños del anverso de la obra.  
 Figura 51. Diagrama de daños del reverso de la obra.  
 Figura 52. Diagrama de daños del lateral derecho de la obra.

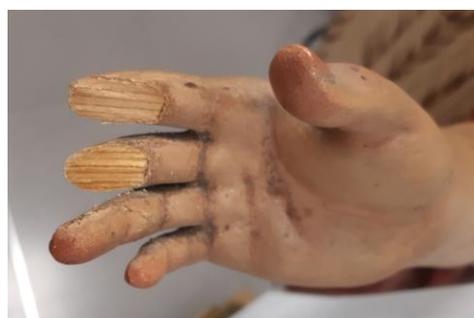
Figura 61. Fractura de los dedos con adhesivo pre-limpieza.

Como operación de urgencia, se han tenido que tratar dos de los dedos dañados porque peligraba su conservación durante el traslado. Para ello, con cuidado, se terminaron de separar de la escultura con ayuda de un escalpelo ya que, como hemos comentado en el apartado del estado conservación, el adhesivo que les unía se encontraba en un estado gomoso, y era necesaria su eliminación para asegurar una buena unión posterior. Una vez desadheridos, se limpiaron los restos de adhesivo presentes tanto en la mano como en los dedos con un hisopo impregnado en acetona y un bisturí (figuras 59, 60 y 61).

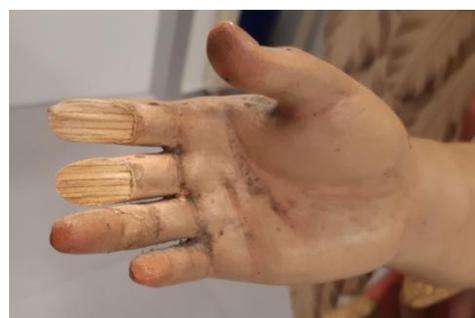
Figura 62. Fractura de los dedos sin adhesivo post-limpieza.

Para su adhesión, con ayuda de un pincel, se aplicaron unas gotas de acetato de polivinilo, Vinavil 59, en ambas caras de la fractura (figura 62) y se volvieron a unir entre sí. Se dejaron secar aplicando presión durante varias horas con ayuda unas pinzas, para favorecer así su adhesión (figura 63).

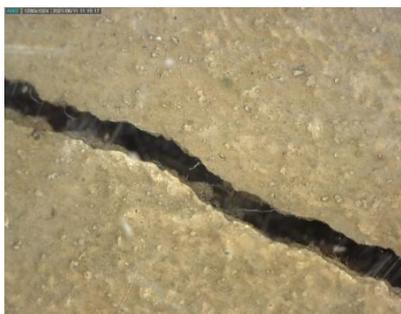
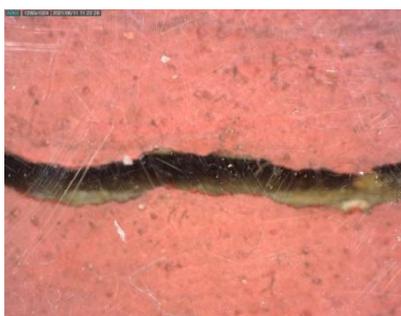
Figuras 65 y 66. Fotografías de microscopía óptica de las dos grietas estructurales.
