VALORACIÓN Y
CONSERVACIÓN
DEL PATRIMONIO
MODERNO.
EDIFICIO

MINISTERIO DE AGRICULTURA Y GANADERIA

EN PORTOVIEJO
(ECUADOR).

TRABAJO FIN DE MÁSTER

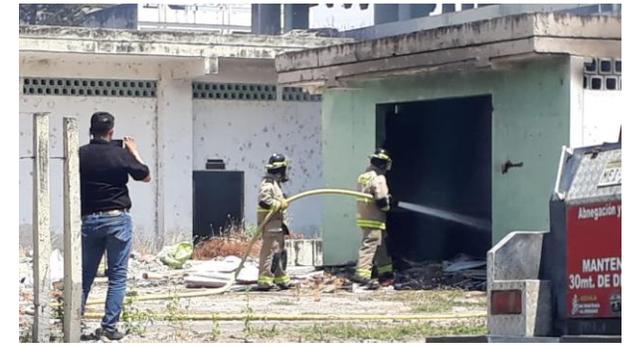
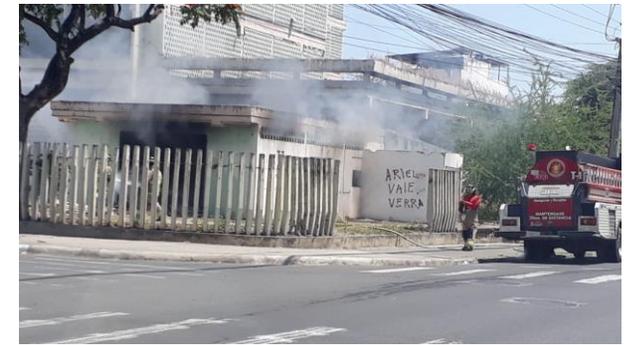
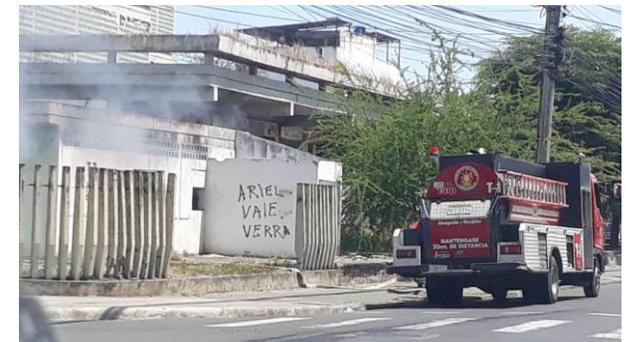
Fig. 175 Incendio edificio MAG. Fuente: Manabí Noticias, 2020.
