# LA RESTAURACIÓN DEL PABELLÓN DEL PERÚ (SEVILLA, 1927): SELECCIÓN Y ANÁLISIS DEL TRATAMIENTO DE HIDROFUGACIÓN

## RESTORATION OF PERU PAVILION (SEVILLE, 1927): SELECTION AND ANALYSIS OF WATER-REPELLENT TREATMENT

Vicente Flores Alés, Francisco Javier Alejandro Sánchez, Juan Jesús Martín del Río,  
Rosario Villegas Sánchez, Marta Torres González  
Universidad de Sevilla.

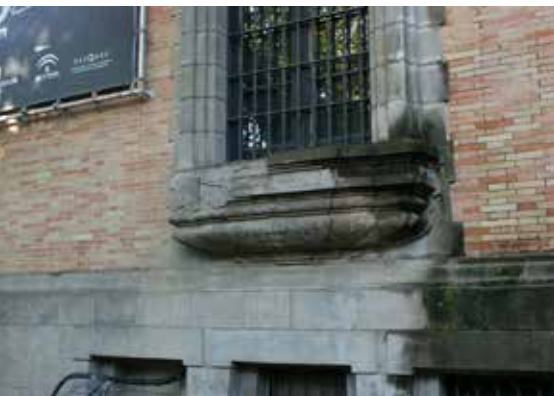
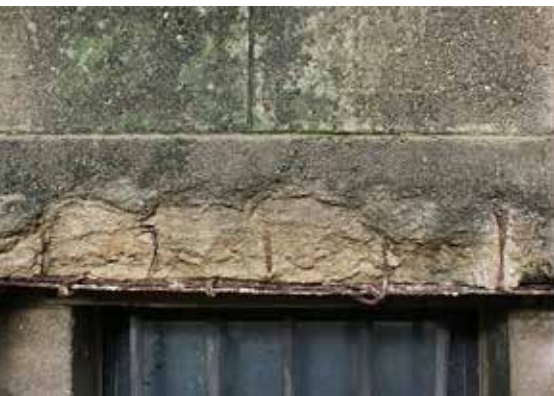
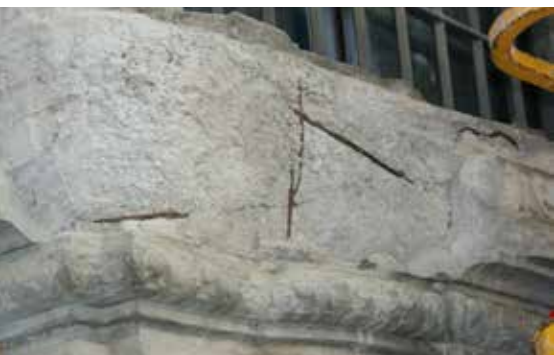
1b-1c-1d. Estado de las fachadas este y norte antes de las obras de 2017: desprendimiento de fragmentos de mortero y hormigón en balcones y frisos, presencia de líquenes y corrosión de la estructura

1b-1c-1d. State of the east and north façades prior to the work in 2017: detachment of mortar and concrete fragments on balconies and friezes, presence of lichens and corrosion of framework

Los resultados descartaron la presencia de sales solubles (sulfatos y cloruros) como causa de la degradación, y confirmaron que la profundidad del frente de carbonatación en el hormigón (5-6 cm) había alcanzado el armado, causando su despasivación y posterior corrosión, con la consiguiente formación de oxi-hidróxidos de hierro expansivos que, a su vez, provocaron los desprendimientos observados (Saetta, 1993). La inspección visual del exterior ha permitido identificar daños severos provocados por la acción del agua procedente de los sistemas de evacuación de cubierta (fig. 1b, c, d). Una vez esclarecidas las causas de la degradación, se consideraron para la intervención y protección de los elementos y materiales de fachada los siguientes aspectos:

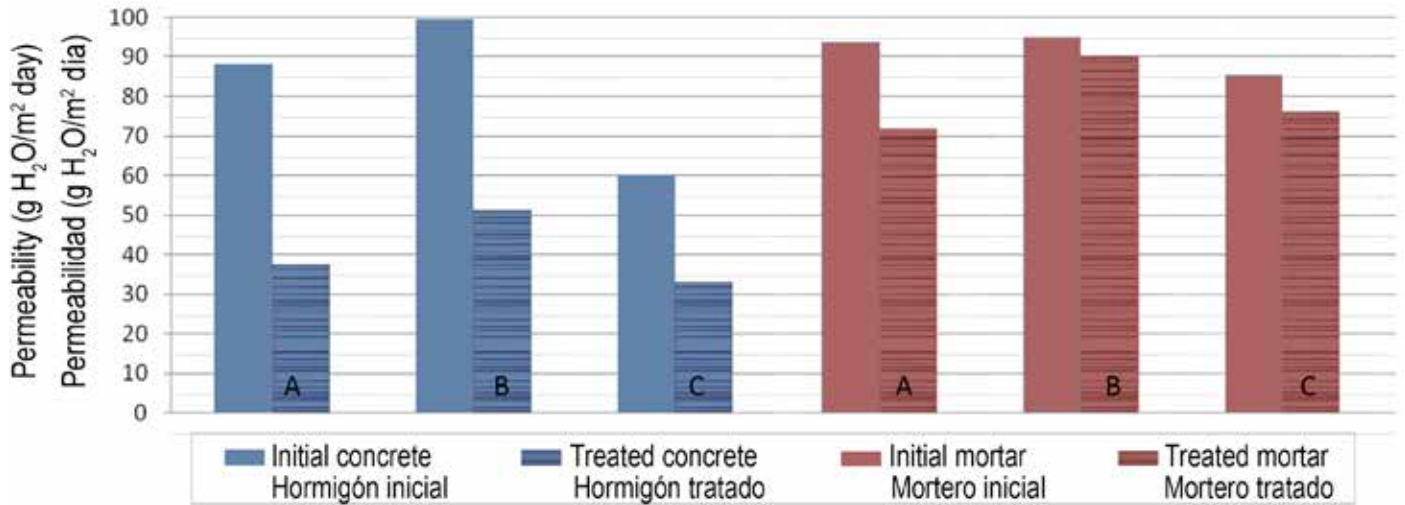
5

The absorption tests revealed that the treatment that performed best for both materials (mortar and concrete) was treatment A, with C providing good results in concrete, while B had virtually no water-repellent effect in either of the two cases (fig. 5).

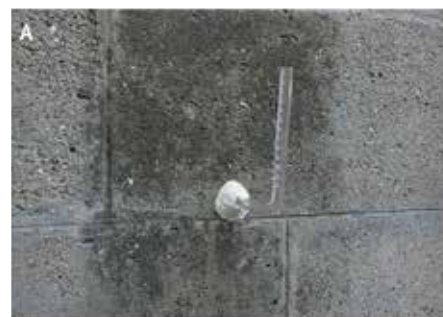
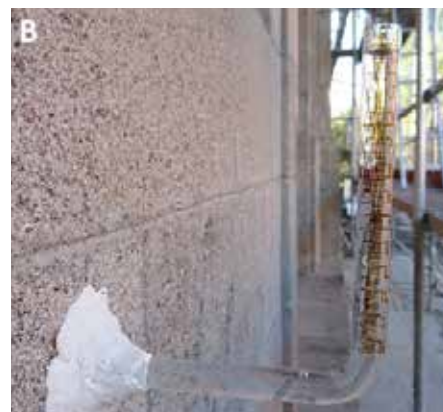
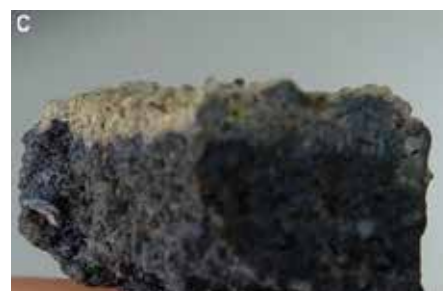
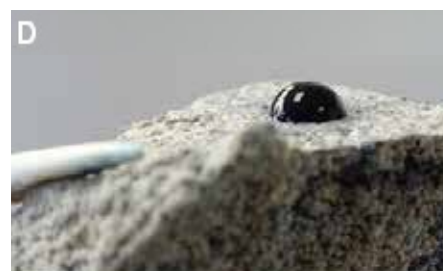
7

7. Medición de la absorción de agua en el hormigón no tratado (a, b) en la fachada norte. Tinción selectiva en zona no hidrofóbica (c). Alto ángulo de contacto de la superficie (d)

7. Measurement of water absorption in untreated concrete (a, b) on the north façade. Selective staining in non-hydrophobic zone (c). High surface contact angle (d)

La observación y el análisis de las imágenes de las muestras tomadas de mortero hidrofugado permitieron comprobar la eficacia del tratamiento. A simple vista se pudo verificar la hidrofobicidad del producto aplicado por el gran ángulo de contacto superficial (fig. 7c, d). Al observar las muestras superficiales con

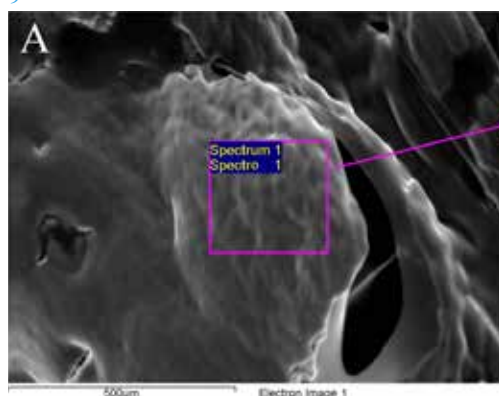
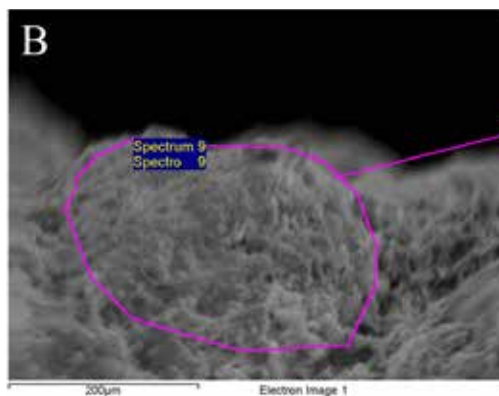
En las figuras 9a y 9b del hidrofugante concentrado obtenidas por el modo SE (Secondary Electrons) solo se ha podido apreciar una textura tipo gel, con fisuras originadas probablemente por la evaporación del disolvente, en la que no se aprecia la existencia de formas cristalinas. La composición química ha puesto de

manifiesto la presencia de Si, C, O y F (silicio, carbono, oxígeno y flúor), lo que indica que estamos ante un producto de la familia de los sílico-fluorados, resultante de la combinación de nanopartículas de sílice con radicales orgánicos fluorados. La presencia en su composición de F podría servir para determinar su difusión en los materiales de la fachada, pues, al no contener habitualmente este elemento los hormigones y la cerámica tradicional, su identificación en cada uno de los soportes es indicativa de la presencia del hidrofugante. Sin embargo, ni siquiera en la superficie del mortero, donde es evidente la presencia del hidrofugante, se ha detectado la presencia de flúor. Este hecho se debe, muy probablemente, a la baja cantidad de hidrofugante tras la pulverización manual sobre la fachada<sup>1</sup> –tal y como se indicó anteriormente– que permanece en el mortero tras la evaporación del disolvente, y más aún de F, que supone menos del 10%

9. Microscopía electrónica de barrido SEM-EDAX. Hidrofugante nanoparticulado utilizado en la restauración (a). Mortero de superficie en la fachada oeste (b). Espectros FT-IR de la cara interna del mortero y de la muestra de tratamiento exterior (c). Espectros del tratamiento de nanopartículas y del mortero en los que se observa la superposición de bandas (d)
