**LA DIGITALIZACIÓN AL SERVICIO DE LA CONSERVACIÓN: DIAGNÓSTICO, PROPUESTA Y EJECUCIÓN DE ACCIONES; Y VERIFICACIÓN CON EL APOYO DE LA INTELIGENCIA DEL DATO**

*DIGITISATION AT THE SERVICE OF CONSERVATION: DIAGNOSIS, PROPOSAL AND EXECUTION OF ACTIONS, AND VERIFICATION WITH THE SUPPORT OF DATA INTELLIGENCE*

**Joaquín García<sup>a</sup>, Jesús Castillo<sup>a</sup> y Mario Tena<sup>a</sup>**

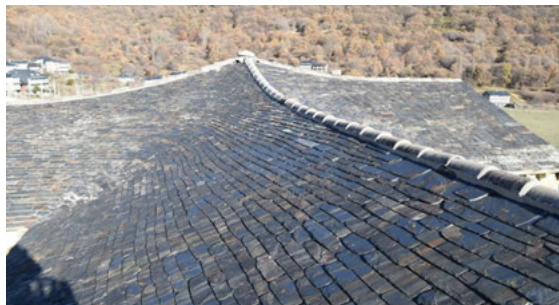
La nave central y crucero tenían como cubrición pizarra recibida con mortero de cal y sin anclajes aparentes, presumiblemente clavadas. La cubierta se compone de 4 vertientes que derraman el agua que recogen sobre las cubiertas inferiores de las naves laterales a norte y sur, y las cubiertas de los absidiolos y la sacristía al este. En el encuentro de cada una de las vertientes se articula la solución constructiva con un caballete, este a su vez es rematado con teja de hormigón gris recibida con mortero de cemento. La singularidad de la cubierta reside en dicho encuentro entre las cumbres de la nave principal y del crucero, dado que están situadas en diferentes planos en altura, siendo más alta la del crucero, se construye evitando las limas que se formarían en un encuentro constructivo al uso y resolviéndolo mediante una serie de superficies alabeadas que le confieren a este tejado un aspecto similar a una cubierta tipo pagoda “Figura 1”.

**Fig. 1** Vista de la nave central y el crucero desde la espadaña

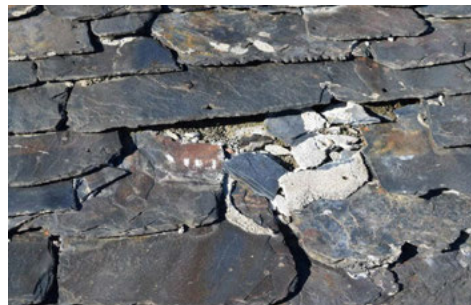
**Fig. 2** Pérdida de material. Este punto en concreto se manifiesta al interior en forma de gotera

El estado de esta cubierta era irregular, con piezas del caballete movidas, algunos de sus morteros disgregados y esparcidos por los planos inferiores, con numerosas piezas sueltas o movidas y diversas colonizaciones vegetales entre las juntas. Especialmente deteriorado se encontraba el faldón este del brazo sur del crucero, donde la pérdida de piezas de pizarra había dejado al descubierto al tablero de formación de pendiente y era un punto de entrada de agua evidente que se estaba manifestando al interior el edificio en forma de gotera y de mancha de humedad y verdín “Figura 2”.

- Teja de pizarra de 1.5 cm recibida sobre rastreles para permitir la ventilación del elemento, aislante multicapa reflexivo de 16mm., para mitigar el efecto de la radiación de la pizarra, lámina impermeabilizante drenante, 8 cm de poliestireno expandido para evitar el calentamiento excesivo del espacio bajocubierta, una capa de mortero de nivelación de 2 cm de espesor y un rasillón de 3.5 cm para la formación de pendiente.
- Para evitar la concentración de humedad del bajocubierta se propone la ventilación a través de los aleros y con perforaciones en los hastiales de las fachadas este y oeste.
- Además, el proyecto proponía la ejecución de una serie de perforaciones en las bóvedas para comunicar el ambiente de la nave con el del bajocubierta y ayudar a equilibra más aún el contenido de humedad.

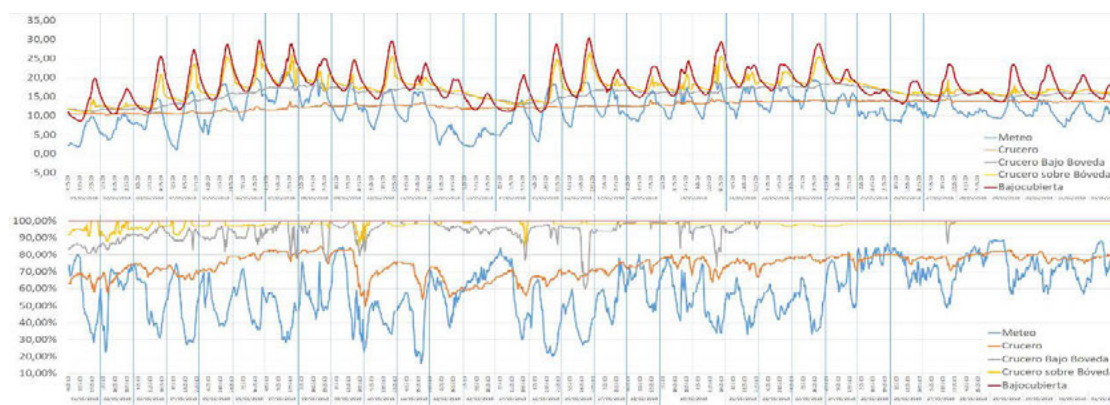
A la hora de interpretar las gráficas y a los efectos que nos ocupan, nos interesan especialmente aquellos momentos en los que la línea amarilla correspondiente al sensor del trasdós de la bóveda y la gris, correspondiente al del intradós, se aproximan a la línea de abscisas del 100%, puesto que significa que se están produciendo condensaciones.

Esta circunstancia se produce de forma periódica en el sensor del trasdós de la bóveda y de forma casi constante a partir del mes de mayo en el sensor del intradós.

**Fig. 4 Gráficas de humedad y temperatura del mes de mayo**

Los grandes incrementos de temperatura del espacio bajocubierta se explican por la presencia de la cubierta de pizarra. Al tratarse de un material oscuro y con una cierta inercia térmica, se calienta de forma considerable, transmitiendo este calor al tablero de rasilla y, posteriormente, al espacio bajocubierta (después se expondrán los efectos de este calentamiento en las condiciones de humedad) que llega a alcanzar en el mes de mayo temperaturas del orden de los 30°C, 10°C más que la máxima ambiental.

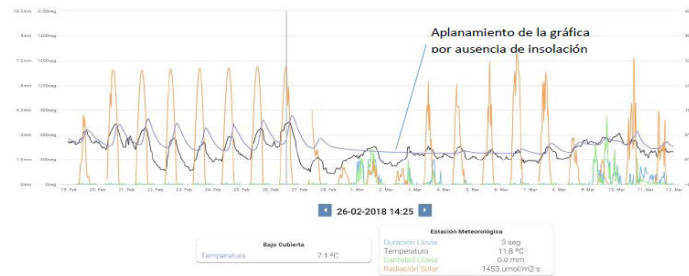
Los tramos en los que la curva se aplanan se deben a la ausencia de radiación solar por presencia de nubes, hecho que se comprueba en las gráficas y que coincide con la aparición de precipitaciones. En la “Figura 5” se aporta la gráfica del mes de febrero en que se puede comprobar esta circunstancia además de otros factores por los que la curva puede reducir sus picos y valles.

**Fig. 5 Detalle de la gráfica con aplanamiento de la gráfica**

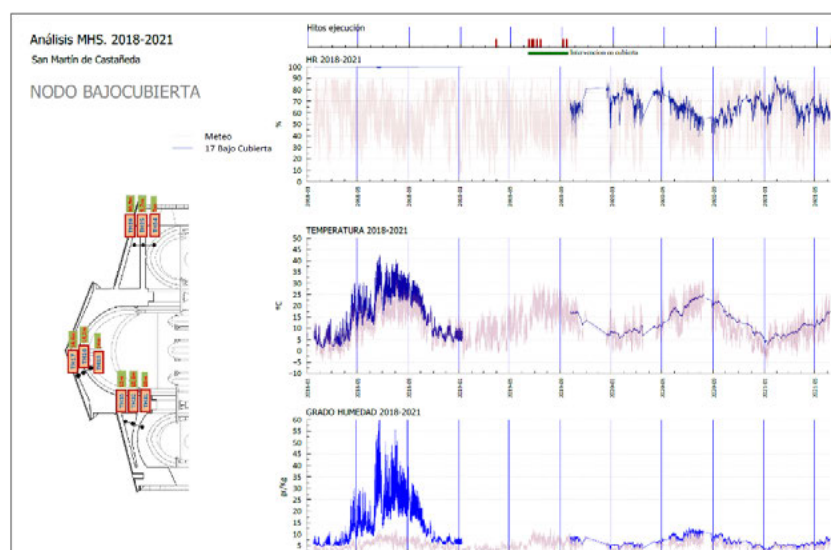
Sin embargo, sí se dispone de datos de un año posterior a la conclusión de las cubiertas. De la simple observación de la gráfica, es posible apreciar que el cambio en el comportamiento de la cubierta ha sido significativo, atenuándose las fluctuaciones de temperatura en el sensor del trasdós de la bóveda y apreciándose valores de humedad significativamente menores que en el período de toma de datos y diagnóstico.

Se observa con toda claridad que la gráfica se ha normalizado, “Figura 6”, no existiendo las grandes variaciones presentes con la anterior solución constructiva e incluso la humedad en el bajocubierta, aun siendo elevada, se encuentra bastante por debajo de la saturación.

**Fig. 6 Gráfica del cruceo con comparación de momentos previos y posteriores a la intervención**
