OBRAS DE EMERGENCIA DEL CASTILLO DE LOS FUNES EN VILLEL DE MESA, GUADALAJARA

EMERGENCY WORKS ON THE CASTLE OF LOS FUNES IN VILLEL DE MESA (GUADALAJARA, SPAIN)

Eva Niño Mendizábal^a y Elia San Román Vázquez^a

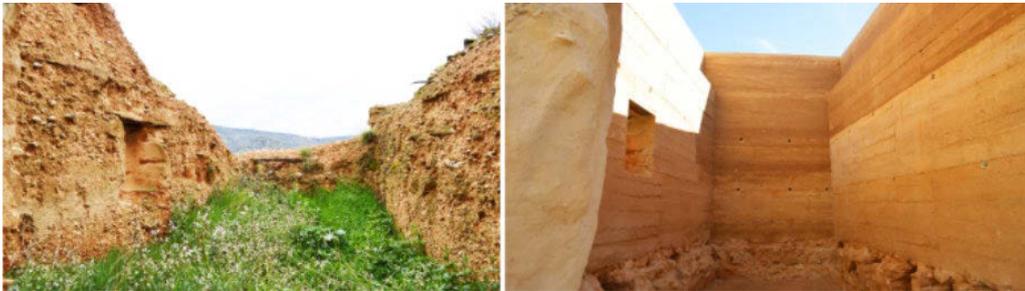
En el estado inicial los muros habían perdido parte de su espesor en varias zonas así como la calicostra de su superficie en todo el interior y buena parte de los exteriores. También se identificó la presencia de desplomes debido a la falta de arriostramientos de sus esbeltos muros. Se utilizaron dos criterios claros para la consolidación de estos muros: En aquellos casos en los que los muros presentaban pérdida de sección ya fuera generalizada o puntual, se ha recuperado la sección del muro mediante la aplicación de hormigón de cal, ya que no era posible apisonar la tapia en esos puntos. En aquellos casos en los que era necesaria la reconstrucción de alguna de las tongadas de tapia perdidas en las partes superiores de los muros para dotarlos de consistencia y estabilidad, se han reconstruido dichas tongadas mediante tapia calicostrada, realizada a la manera tradicional con refuerzos de madera y fibras vegetales en las esquinas (Fig.1 y Fig.2).

Fig. 1 Estado inicial y estado final del interior de la torre del Mediodía. Mainel intervención arquitectura SL (2021)

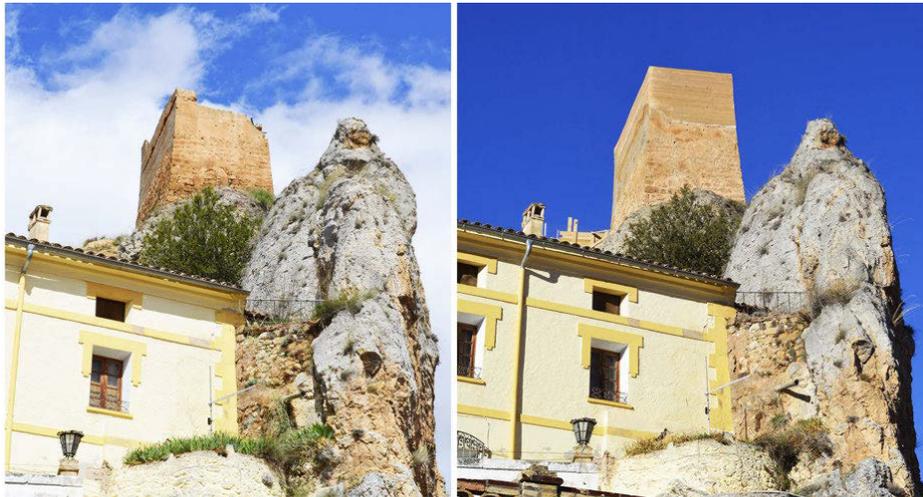
Fig. 2 Estado inicial y estado final del exterior de la torre del Mediodía. Mainel intervención arquitectura SL (2021)

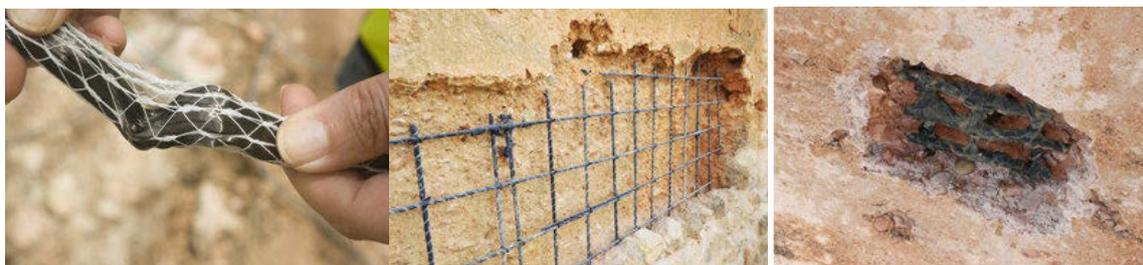
Fig. 3 Proceso de reconstrucción con hormigón de cal + malla de fibra de vidrio + fioccos de fibra de carbono. Mainel intervención arquitectura SL (2021)

Para la consolidación de los muros de tapia de tierra en estado ruinoso, se procedió a la eliminación y acopio de tierras y morteros sueltos y disgregados, y su saneado superficial. A continuación se realizó un extradado de hormigón de cal adherido al soporte histórico mediante una malla de fibra de vidrio. La malla de fibra de vidrio hace que el hormigón de cal funcione de forma solidaria con la tapia existente, sin embargo, era necesaria, además, la utilización de unos conectores que la unieran con el muro y que resistiesen los esfuerzos cortantes producidos por el peso de las nuevas masas de hormigón de cal. Para ello se barajaron varias posibilidades y se hizo un proceso de investigación. Finalmente

se optó por una técnica completamente novedosa, se emplearon fioccos de fibra de carbono, cortados en obra a medida, y tensados con aplicación de resinas. Estas varillas se introdujeron en los muros siendo atadas y trenzadas mediante nudos, bridas y resinas a las parrillas de fibra de vidrio situadas a ambos lados de muro (Fig. 3).

Este sistema permitió la fabricación in situ de varillas de un material no reactivo con la fábrica con la suficiente resistencia a cortante y flexión y con la medida adecuada para cada sección de muro, suponiendo una auténtica innovación en el campo de las restauraciones de edificios de tapial. En el exterior, estos retales de malla de vidrio a los que se ataban los fioccos, quedaron después rellenos con mortero de cal y maquillados con la aplicación del mismo enmugrecimiento.

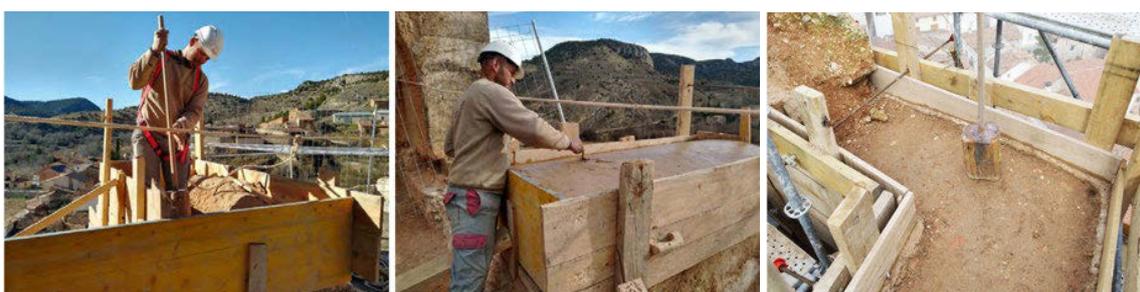
Fig. 4 Proceso de ejecución de tongadas de tapia y huella de construcción marcada en la costra para dejar evidencia de la ejecución nueva de esas tongadas. Mainel intervención arquitectura SL (2021)

En estas reconstrucciones se respetaron los espesores históricos de los muros de tapia en cada zona. Estos muros se encontraban escalonados, siendo las tongadas inferiores de mayor grosor y estrechándose hasta las coronaciones. Es remarcable en este punto el trabajo minucioso que se ha realizado en colaboración con el historiador y el equipo de arqueología en la identificación de las modulaciones de cada tongada y sus escalonamientos. En cada tongada se han replicado las medidas de los tablonces del encofrado original, que cambian según cada muro del castillo. Para el apoyo de los tapias se han utilizado los agujeros de las agujas originales de los muros de tapia históricos. También se consolidaron los mechinales, restos de vanos, restos de revocos, brencas y calicostras conservadas (Fig.4).

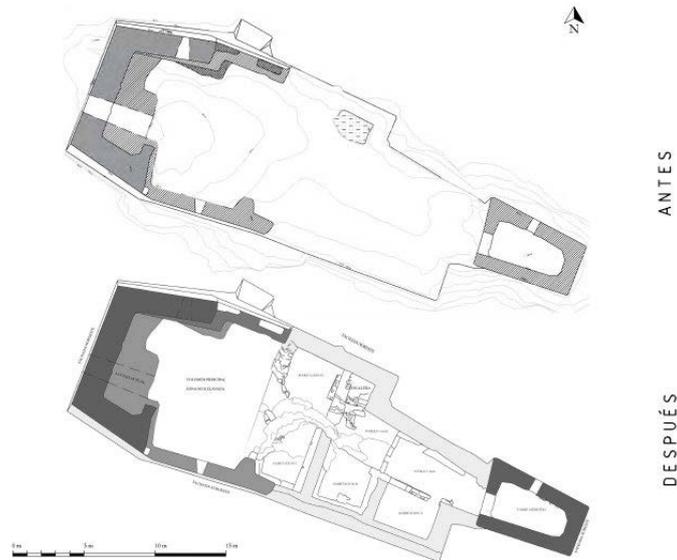
Fig. 5 Planta del castillo antes y después de la intervención. Mainel intervención arquitectura SL (2021)

La intervención en el interior del recinto se ha limitado a aquellos aspectos relevantes para la estabilidad del conjunto y para estabilizar los muros de la envolvente. Los objetivos han sido dos principalmente: eliminar los empujes horizontales de las tierras existentes en el interior del recinto, poder intervenir en la consolidación de las coronaciones de los muros de mampostería, utilizar las propias tierras de derribo del castillo para edificar las nuevas tapias, asegurando la compatibilidad entre las nuevas tapias y las históricas. Esta excavación se comenzó, una vez estabilizados los muros y retirados los andamios, por el espacio central, para posteriormente pasar a la zona de la Torre del Mediodía (Fig. 5).

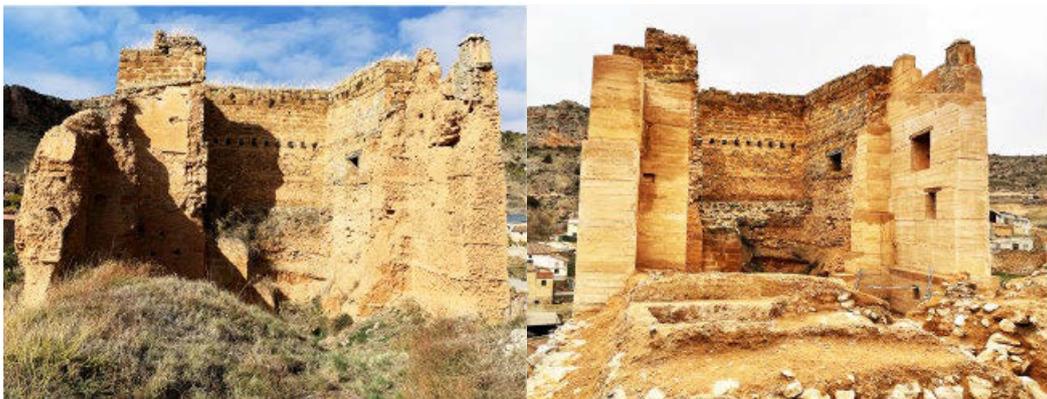
Durante estas excavaciones se realizaron diversos hallazgos que se desglosan en el informe preliminar de arqueología (Daza y Vega, 2021) (Fig. 6). Lo más remarcable de estos hallazgos supone el descubrimiento de una serie de estancias que conservan incluso restos de sus enlucidos de yeso, que datan de una posible reocupación del castillo en el s. XVIII. También se han encontrado restos de muros transversales de tapia originales del castillo así como los restos de una caja de escaleras ubicada en las cercanías del volumen principal en el flanco Noreste. De la misma manera, se han hallado en una de las estancias varios bolaños que datan de épocas anteriores a la reconstrucción de estas estancias, así como proyectiles incrustados en las costras de cal del lado Noreste de una procedencia muy posterior.

Fig. 6 Interior del espacio central hacia el volumen principal antes y después de la intervención. Mainel intervención arquitectura SL (2021)
