LA ALCAZABA DE GUADIX COMO MODELO DE CONSERVACIÓN PREVENTIVA. RECUPERACIÓN E INTEGRACIÓN SOCIAL DE LA ARQUITECTURA FORTIFICADA

PREVENTIVE CONSERVATION, A BASIS FOR SOCIAL RECOVERY AND INTEGRATION OF FORTIFIED ARCHITECTURE: THE CASE OF THE ALCAZABA OF GUADIX

Isabel Bestué Cardiel^a, M^a Lourdes Gutiérrez Carrillo^a y Trinidad Cortés Puya^b

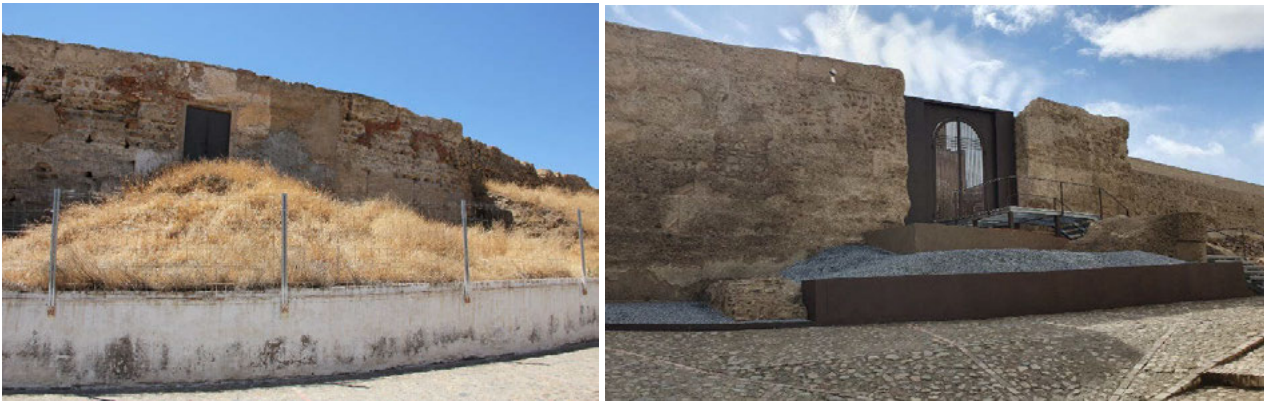
Fig. 1 Estado previo y final de la intervención en la puerta norte de la alcazaba de Guadix

Para afrontar las actuaciones que el estudio proponía, se decidió abordar en primer lugar la recuperación del perímetro del recinto inferior de la alcazaba. Desdibujado por las sucesivas intervenciones bélicas, militares y urbanas, la cerca del recinto inferior de la alcazaba resultaba irreconocible en muchos de sus lienzos, habiendo perdido torres y antemurales de manera generalizada, así como almenados y caminos de ronda. Además, en el sector norte, la muralla había quedado colmatada exteriormente por los aportes de tierras y escombros, adosados a petición del cabildo en la primera mitad del siglo XX para evitar el derrumbe total de los muros. Esta situación generaba un estado de degradación que se extendía desde el recinto murario hasta el deterioro del entramado urbano. La intervención consistió en la eliminación de todos los aportes de tierra que actuaban de talud sobre los muros de la alcazaba. Para evitar derrumbes parciales de muralla, se eliminaron los adosamientos y parches de las diferentes épocas que ocultaban los lienzos medievales, y se inició también la retirada de tierras por la cara interior del recinto. La retirada de las fábricas aportadas por las tropas napoleónicas en los siglos XVIII y XIX, en precaria situación de estabilidad estructural, dejaron a la vista las verdaderas fortificaciones del recinto almohade, y permitieron consolidar y estabilizar las fábricas originales, resolviendo los problemas de descalce y minimizando las situaciones de peligro asociadas al contacto de la muralla con el terreno. Reaparecieron torres y lienzos

murarios que permitieron redefinir el perfil de contacto del monumento con la trama urbana. En el sector este, la retirada de parches de ladrillo y enfoscados de mortero de cemento permitió identificar, estudiar y consolidar las fábricas de tapia medievales y las reparaciones renacentistas posteriores, recuperando un lienzo de gran potencia como elemento fundamental de la alcazaba y de la trama urbana. Se recuperó la puerta norte del recinto inferior con su rampa de acceso, totalmente oculta por las sucesivas adaptaciones del recinto (Fig. 1). También en el sector oeste, la retirada de las primeras capas de tierra de relleno en el solar del recinto inferior permitió la identificación y recuperación de las transformaciones nazaríes de la fortaleza, así como la apertura de una zona arqueológica a mantener y expandir en sucesivas actuaciones.
