**RESCATE DEL CONJUNTO FERROVIARIO DE SALINA CRUZ, OAXACA.  
LA ESTACIÓN DE PASAJEROS Y BODEGA DE SAL**

*RESCUE OF THE RAILWAY COMPLEX OF SALINA CRUZ, OAXACA.  
THE PASSANGER STATION AND SALT STORAGE ROOM*

**Claudia I. Santamaría García**

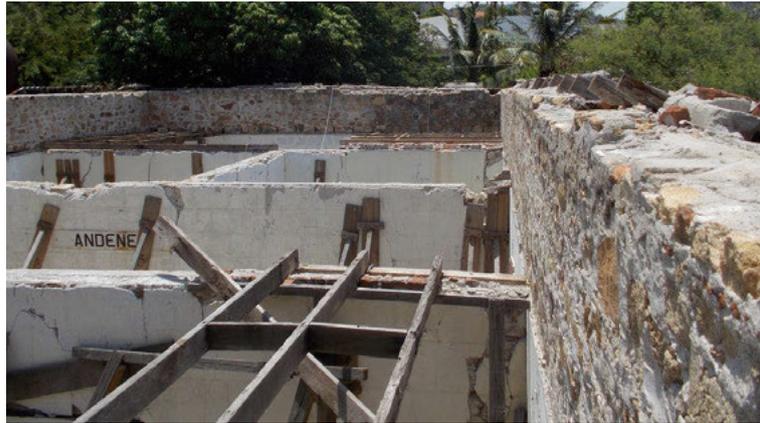
La **estación de pasajeros** es una construcción con cimentación de zapata corrida mampostería de piedra de la región asentadas con mortero de cal-arena; muros de carga mixtos de piedra y tabique rojo recocido con un espesor de cincuenta y cinco centímetros a treinta y cinco centímetros (Fig.5), principalmente en los vanos, asentado con mortero de cal apagada y arena; recubrimientos del interior son de cal-arena acabado liso hasta la altura del cielo falso, este es de listones de madera; al exterior el acabado es liso con un bajo relieve que forma una retícula asemejando sillares de sesenta por cuarenta centímetros de alto (60 x 40 cm); el piso de duela de madera fue reemplazado por un firme de hormigón con acabado liso; la cubierta es de cuatro aguas estructura de cerchas de madera unidas con clavos forjados en sitio, las cerchas se unen mediante tiras de madera las cuales sirven también de soporte para las laminas de techumbre, originalmente de zinc reemplazadas posteriormente por láminas de asbesto; el pórtico perimetral está cubierto con un alero soportado en el muro perimetral y columnas de fierro forjado.

Fig. 5 Vista del muro perimetral y muros interiores de la estación. Archivo de investigación del autor (2018)

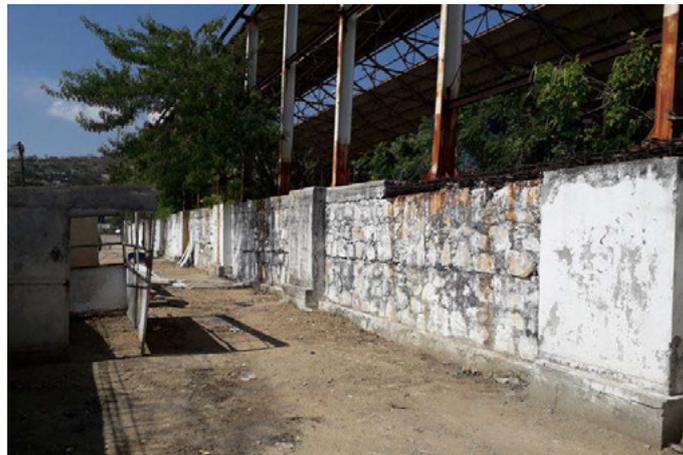
Fig. 6 Vista del muro de cimentación con grapas y cadena de arrastre de hormigón armado. Archivo de investigación del autor (2018)

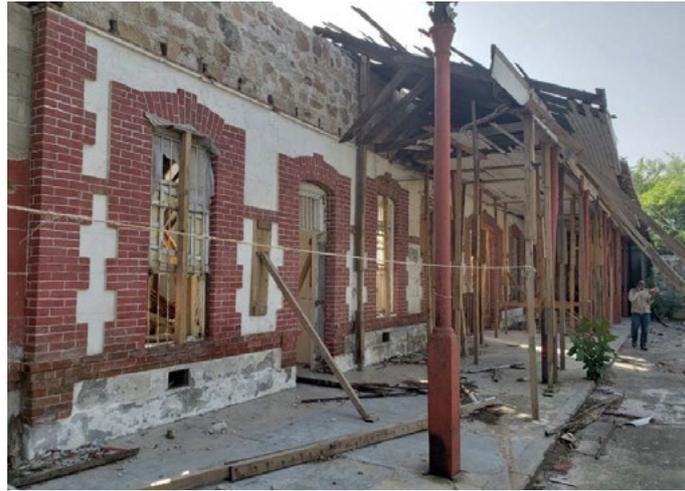
Al quedar extintos los ferrocarriles de pasajero en la última década del siglo XX, la estación de Salina Cruz, como todas las del país, quedó a merced de las inclemencias climáticas, al abandono y los deterioros que esto conlleva: filtraciones de agua de lluvia, debilitamiento de los elementos de madera por humedad, pérdida de láminas de zinc de la cubierta, agentes xilófagos en los elementos de madera de la cubierta, puertas y ventanas; flora y fauna parásita, etc. Por años estos agentes de deterioro dejaron a la estación en condiciones deplorables y estructuralmente vulnerable ante los sismos, siendo el ocurrido del 7 de septiembre del 2017 el que ocasionó que la cubierta colapsara dejando solo un 90% del alero perimetral (Fig.7), afectando los muros con grietas en esquinas, colapso de los gabletes y flexión de las columnas.

**Fig. 7 Fachada principal, restos de alero perimetral.** Archivo de investigación del autor (2018)

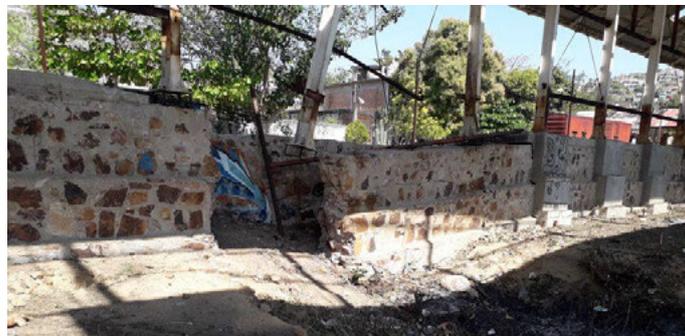
La **bodega de sal**, al igual que la estación de pasajeros, quedó en abandono, el primer deterioro fue la pérdida de los muros perimetrales de lámina acanalada (3) dejando el metal expuesto a los factores climáticos, pero la mayor afectación se debió a varios intentos de habilitar el inmueble para diferentes usos, debido a sus dimensiones el predio estuvo en mira de muchos quienes en el menor de los casos proponían el uso del espacio para actividades recreativas. Ninguna de las propuestas logró llevarse a cabo, sin embargo, se realizaron acciones que llegaron a comprometer la estabilidad de la estructura del inmueble: se extrajo el relleno del suelo dentro de la bodega y se demolió parte de la cimentación (4) para generar accesos a través del muro de cimentación, en consecuencia a esto ocurrieron deslizamientos y desplomes perjudicando un eje al grado que una de las columnas quedó suelta y colgando (Fig.8), aún sujeta por los tensores de los ejes paralelos, por lo que dos de las cerchas al no trabajar en tensión presentaban flexiones y pandeo de la cubierta.

**Fig. 8 Deslizamiento del muro de cimentación.** Archivo de investigación del autor (2018)

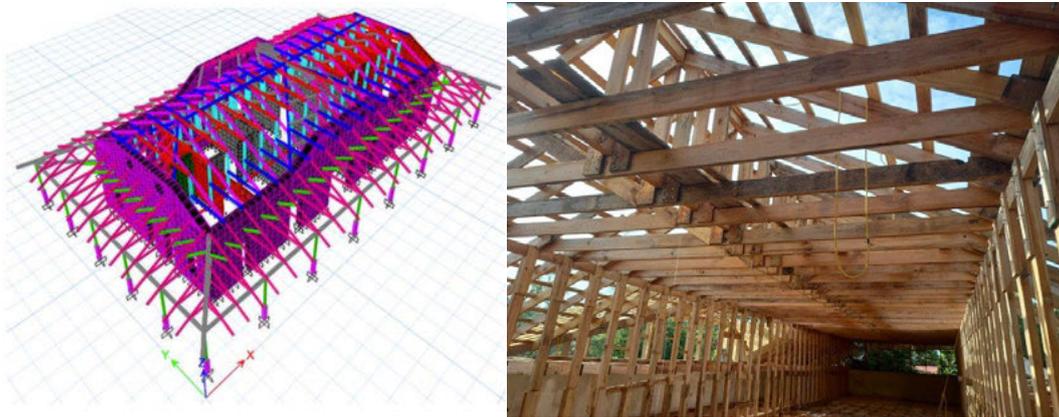
Fig. 9 Reconstrucción de la estructura de cubierta. Dictamen estructural del proyecto (2019)

Para la estación de pasajeros el proyecto de intervención fue bastante estándar, en lo que se refiere a los procesos: liberaciones, consolidación de muros, refuerzos en muros, integración de instalaciones eléctricas e hidrosanitarias; para la reintegración de la cubierta por otro lado, requirió de mayor trabajo de gabinete e investigación documental y fotográfica, pero especialmente, en el propio inmueble ya que el estado ruinoso en el que se encontraba no se leía su volumetría en sitio. Por lo que el levantamiento de los vestigios fue minucioso con objetivo de contar con la mayor cantidad de información para obtener en primer lugar la lógica geométrica del volumen de la cubierta en relación con las dimensiones y proporciones del inmueble, encontrando que el la cubierta corresponde a ángulos de 45° en planta y 30° en alzado, donde cruzan las proyecciones de la ubicación de las guardillas y gabletes. Corroborado con los registros fotográficos encontrados, así como la elaboración de una maqueta constructiva y modelo 3D de la estructura de la cubierta para su reconstrucción (Fig.9).

Una vez que se tuvo el anteproyecto de la cubierta se realizó el análisis estructural de esta, para el cálculo y diseño de los ensambles, se redefinió el tipo de madera para alcanzar la resistencia requerida, la sección de las vigas, refuerzos en muros y otras modificaciones para cumplir con la normatividad vigente.

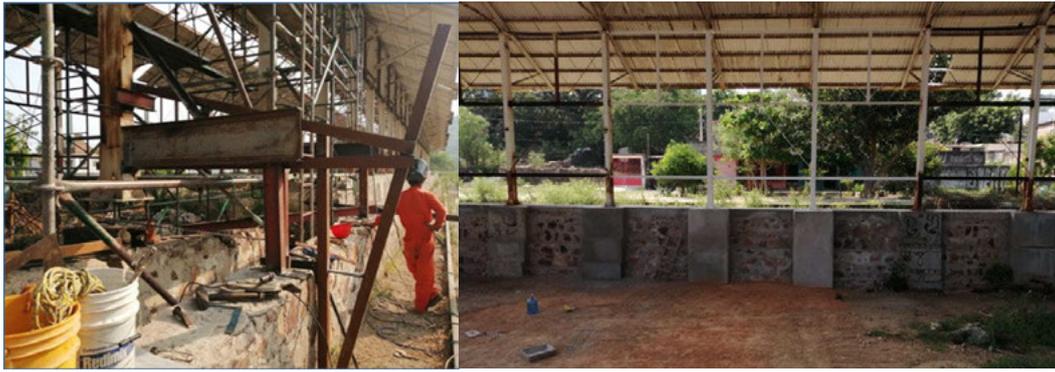
**Fig.10 Estructura temporal durante los trabajos e intervención concluida.** Archivo de investigación del autor (2019)

La restauración de la estructura de la bodega de sal se llevo acabo armando torres de andamios que aseguraban las columnas mas vulnerables con una estructura temporal y el punto más alto de la cubierta. De manera individual que se fueron desplazando las columnas lentamente a su lugar mientras que en la parte alta se empujaba la cubierta para corregir el pandeo y enderezando los tirantes y otros elementos de las cerchas, una vez que cada elemento estaba en su lugar de origen se fijaron al apuntalamiento en lo que se concluía el muro de cimentación y refuerzos de hormigón armado para poder colocar el nuevo anclaje. Durante ese proceso se revisaron placas de nodos y remaches, ya que algunas que debido al grado de corrosión debían ser reemplazadas por nuevos elementos de acero de igual espesor y los remaches por pernos y tuerca de igual diámetro a los remaches. Al concluir los trabajos de consolidación de la estructura también se restituyó un porcentaje del relleno hasta cubrir 1/3 de altura del muro de cimentación (Fig. 10).
