Inspección termográfica del Claustro de la Catedral de Vic

R. Royo Pastor, rroyo@ter.upv.es; S. Tormo Esteve; M. Cañada Soriano

Universitat Politècnica de València

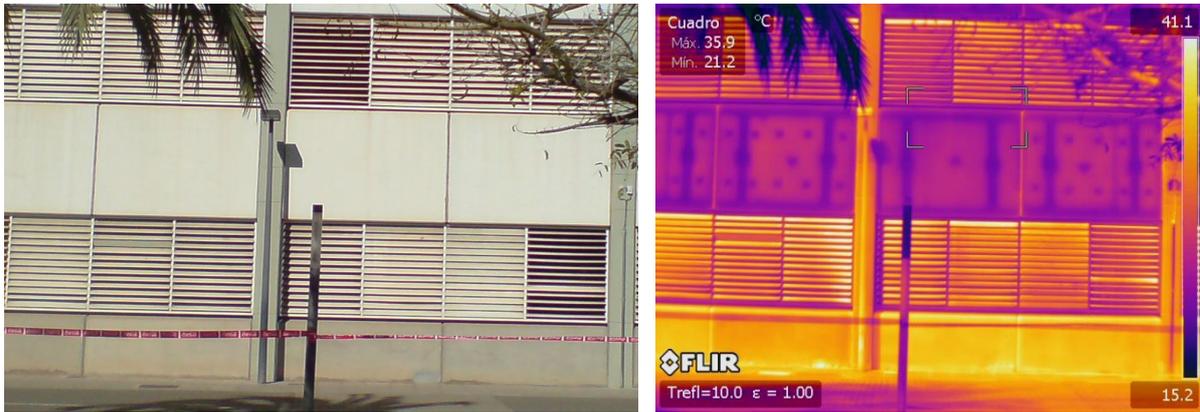
Figura 1. Ejemplo de visualización de estructura interior de aplacado de hormigón armado con termografía infrarroja

La figura 1 adjunta muestra la visualización de los pernos de fijación metálicos en el interior de placas de hormigón armado utilizadas en edificios de la propia Universidad Politécnica de Valencia. El llegar a conseguir visualizar estos detalles dentro de materiales de tanta densidad es posible si la excitación térmica es también muy elevada. En este caso, dicha excitación es natural y corresponde al calentamiento por carga solar existente sobre esta fachada sur a finales del mes de junio en Valencia.

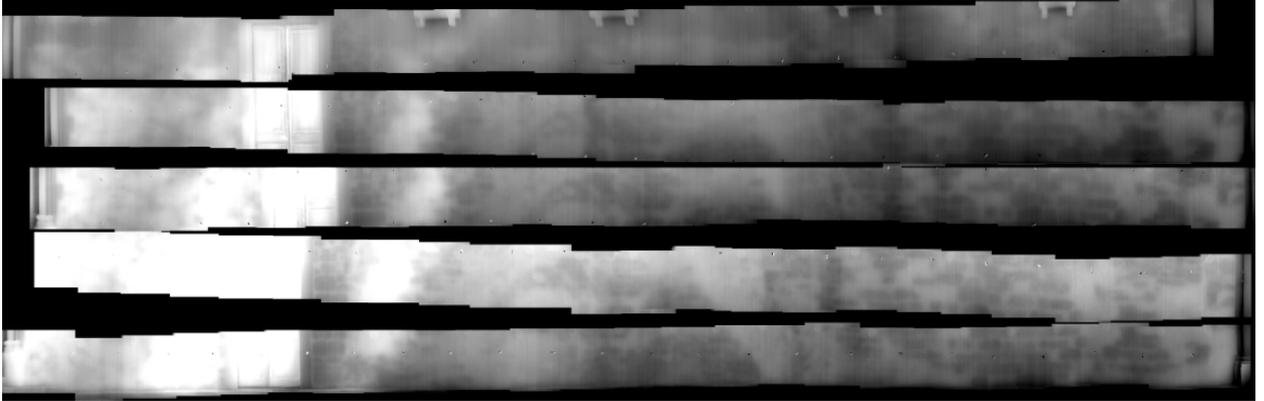
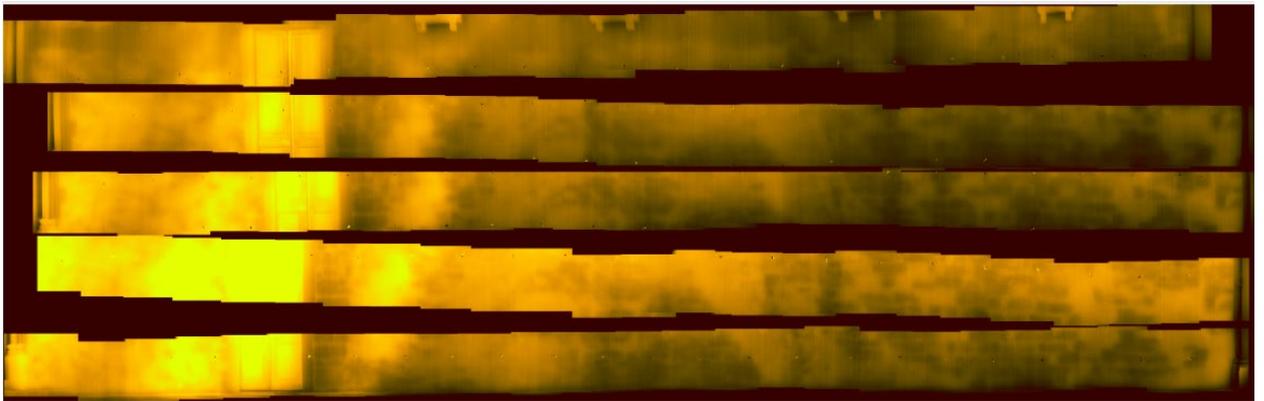
Figura 3. Pared este. Inspección realizada el viernes por la noche. Resolución de 33,2 MB.

Al comparar las imágenes del viernes por la noche con las del sábado por la mañana se observa que el contraste se invierte: los detalles que aparecen más fríos el viernes por la noche son los que más calientes se encuentran el sábado por la mañana. Corresponden con las zonas de la pared de menor densidad y que, por tanto, responden con mayor rapidez a los transitorios térmicos.

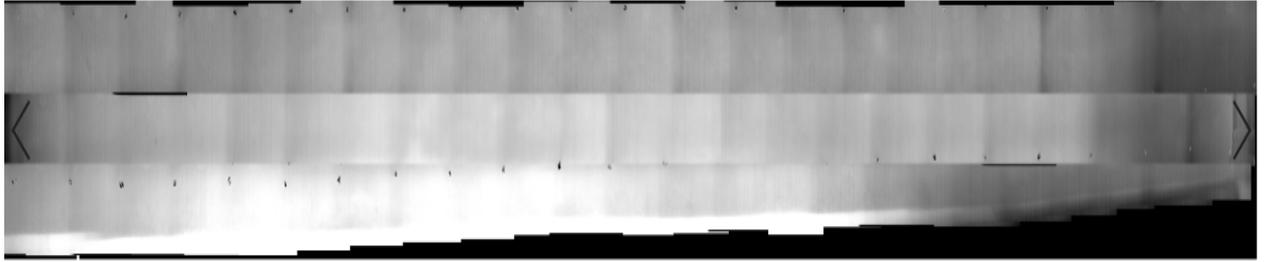
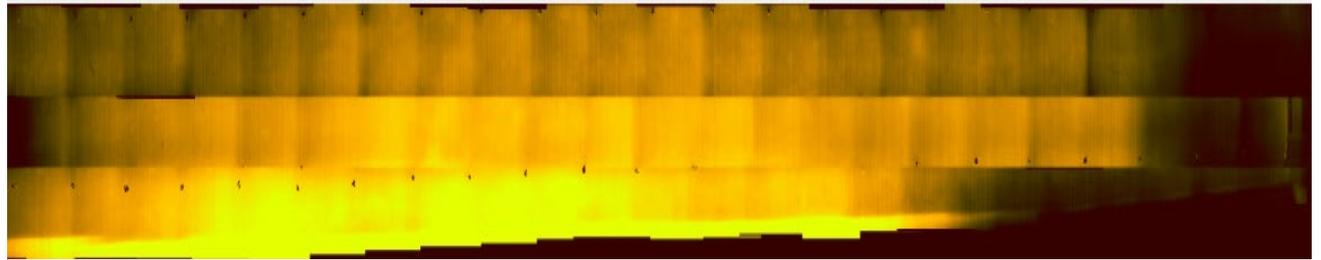
Figura 5. Pared sur. Inspección realizada el viernes por la noche. Resolución de la imagen: 17,3 MB

Cuando el muro está en contacto con elementos de mucha masa térmica, como es el caso del muro sur, la toma de datos durante el enfriamiento nocturno se ha mostrado no

adecuada, obteniéndose imágenes con muy poco contraste térmico y, por tanto, inútiles a efecto de reconocimiento de estructuras.
