Estudio previo del ala Sur-Este del Real Colegio Seminario de Corpus Christi

AUTOR:

BORJA PLA GALBIS

UNIVERSITAT
POLITÈCNICA
DE VALÈNCIA

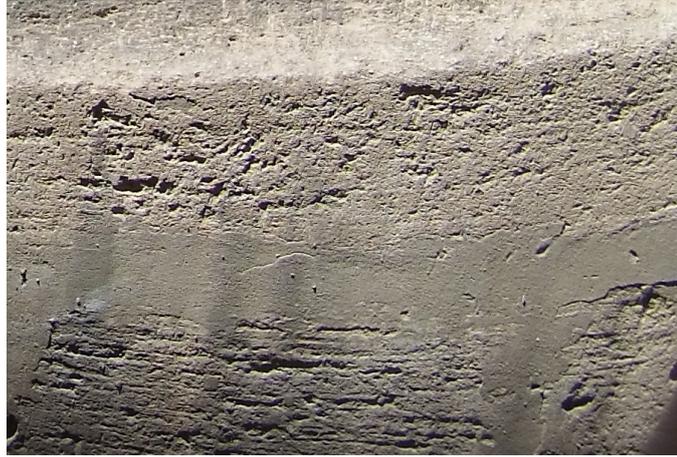
Otra lesión bastante extendida de esta tipología es la erosión. Como podemos observar en la fotografía inferior. Esta lesión afecta a todo el zócalo de piedra del muro de la fachada.

Figura 89. Erosión del zócalo de piedra de la fachada

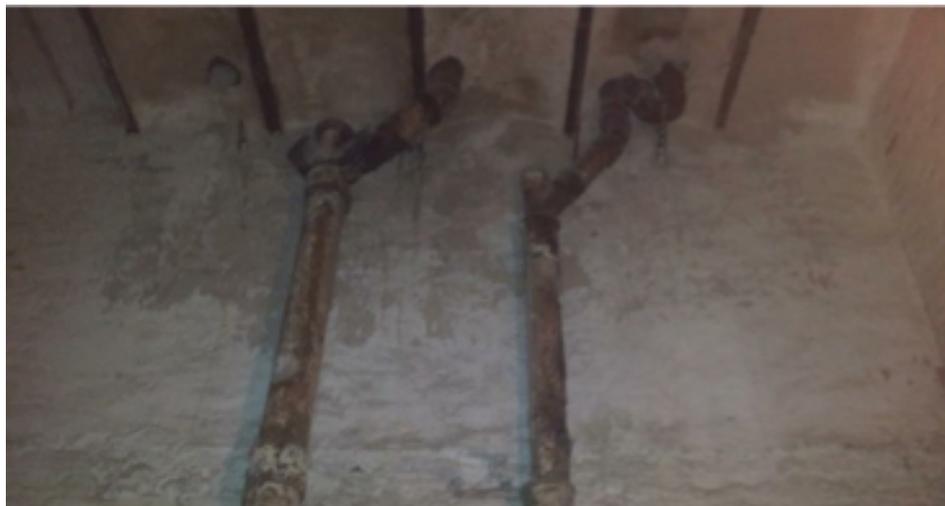
En menor lugar, en la fachada de la calle San Juan de Ribera se manifiestan signos de lavado, causado por escorrentía. Se encuentran tras en una de las bajantes de esta cara del edificio. El deterioro de la parte baja de esta bajante induce a pensar que lo que ha podido originar este lavado pueda ser el mal estado de la parte alta de esta bajante, lo que ocasiona que parte del agua recogida por por el canal caiga por la fachada. Además de esta, las bajantes de la zona de almacenes de la planta baja también se encuentran en mal estado, algunas de ellas incluso en desuso.

Figura 90. Bajantes oxidadas de la zona de almacenes

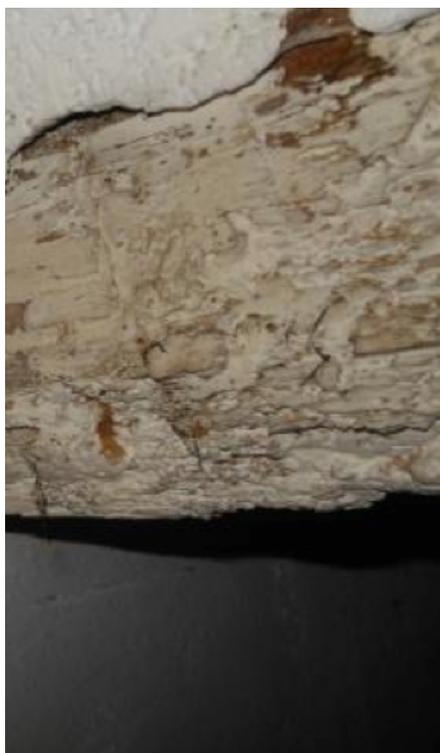
En las vigas de madera se denota un ataque de xilófagos. Este ataque se detuvo en una intervención anterior de la que desconocemos todas sus competencias. En esta intervención, además, conociendo el problema de la humedad anteriormente explicado, se abrieron las cabezas de las vigas para evitar la pudrición de la madera. A pesar de estos problemas, las vigas están en perfecto estado y no presentan pérdida de sección. por lo que solo se propondrá una intervención preventiva.

Figura 91. Viga con muestras de ataque de xilófagos

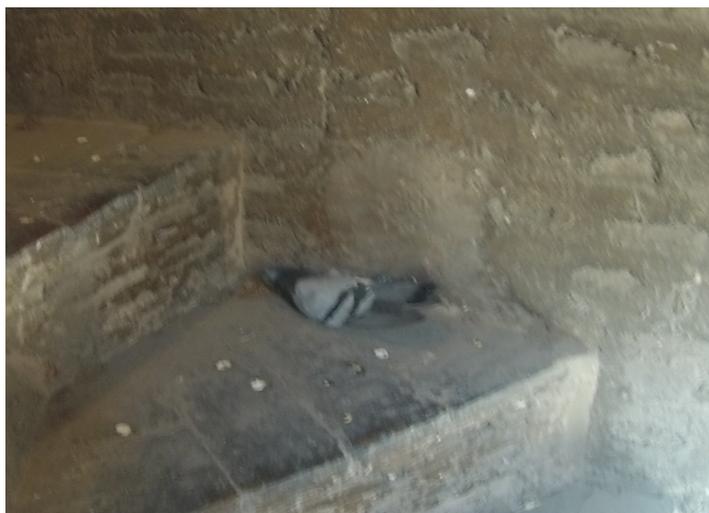
Otra de las lesiones mas abundantes es la causada por los excrementos de paloma. Esta lesión abarca una amplia zona, afectando a gran parte de la fachada y de la zona de almacenes de la parte Norte. Estas salas presentan gran acumulación de excrementos debido a que estas aves entran por la puerta superior o por las ventas cuando estas se dejan abiertas, ya que es una zona muy poco transitada y abandonada.

Figura 92. Animales muertos de la zona Norte de almacenes

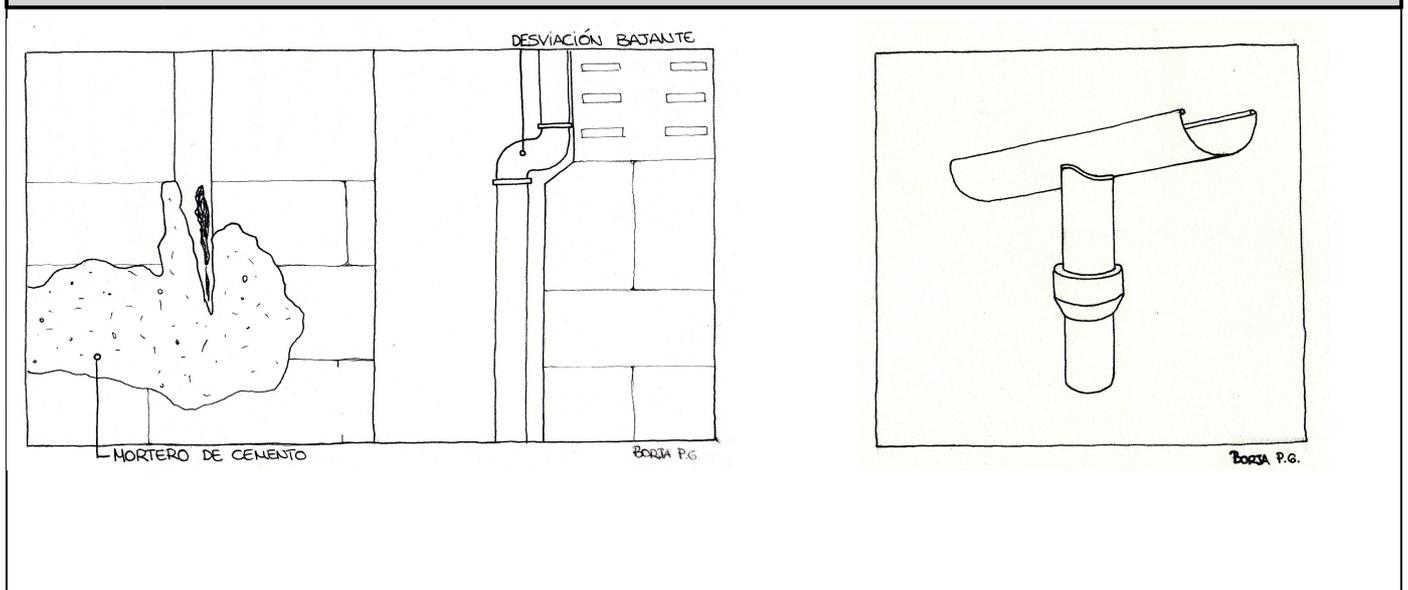
Una de las bajantes de la fachada presenta claros signos de deterioro. Presenta perforaciones en su parte baja, por donde sale el agua, apareciendo por este orificio algunas plantas y musgos. También, en su parte superior, la unión entre la canal y esta bajante esta en mal estado.

- Daños parte inferior
El tramo final de esta bajante ha sido escondido en el interior de la fachada y conectado posiblemente a la red de saneamiento. Por razones desconocidas, por este tramo se ha taponado produciendo un estancamiento del agua que circula por el interior de la bajante, causando la oxidación de la tubería. Esta oxidación a llegado perforar la superficie. Como no dispone de otra salida, el agua rebosa por estos orificios dando lugar también a una concentración de sales en el muro de la fachada.
La obra de esta parte realizada para ocultar la tubería se ha realizado con mortero de cemento.

- Daños parte superior
Con los medios disponibles no ha sido posible observar este punto de la bajante. Posiblemente, en esta zona de unión, se haya acumulado suciedad taponando la tubería. Esto ha provocado que el agua se detenga en este punto, oxidando el metal y estropeando la unión entre la canal de recogida de agua y la bajante. Las muestras de lavado alcanzan la parte superior de la tubería.

Precauciones	<ul style="list-style-type: none"> - No dañar el muro cuando se quite el tramo de tubería oculto. - No dañar la bajante ni la canal en los trabajos de reparación, extracción y montaje. - Retirar los anclajes con precaución para no deteriorar el muro - Eliminar con precaución el mortero de cemento, y limpiar la superficie antes de aplicar el nuevo mortero para mejorar la adherencia.
Ventajas	<ul style="list-style-type: none"> - Se evitara problemas de humedades y lavados en la fachada - Se ayudara a conservar ese trozo del zocalo de piedra. - Se evitara el vertido incontrolado de agua a la calle
Inconvenientes	- Se emplean materiales modernos en la adecuación de la bajante

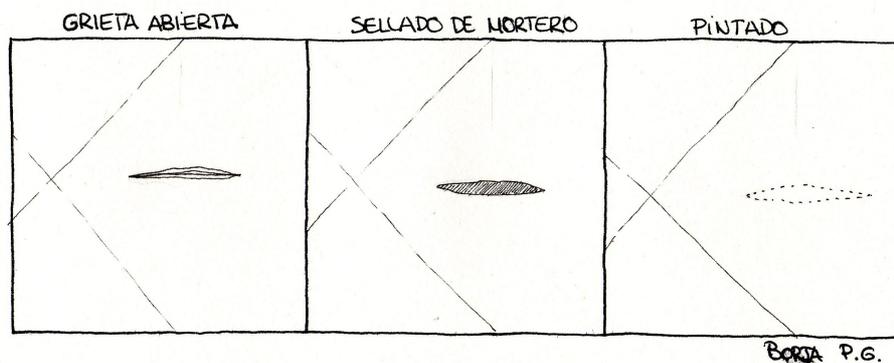
REPARACIÓN DE GRIETAS EN BOVEDAS TABICADAS

Aparecen pequeñas grietas en el centro de algunas bóvedas tabicadas. Estas se desarrollan en sentido paralelo a los porticos. Estas grietas poseen acumulación de polvo y suciedad en su interior a lo largo de toda su abertura, lo que indica que no son recientes.

Posiblemente se deban a un ligero desplome y asentamiento de las columnas y arcos del Claustro. Este movimiento provoca el aumento de la distancia entre los puntos de apoyo de la bóveda, agrietandose por el centro de la bóveda. Este tipo de rotura se describe en el detalle inferior

Tipo de intervención	<p>Para asegurarnos de que verdaderamente estas grietas no están vivas, realizaremos una toma de datos y mediciones periódicamente testigos estructurales. También se medirá la distancia de cada una de ellas para comprobar que no han aumentado de tamaño.</p> <p>Para la reparación de las grietas, será necesario de un andamio para alcanzar al altura de la boveda.</p> <p>El primer paso será limpiar el interior de todas las partículas y elementos que disminuyan la adherencia del relleno mediante una brocha. Seguidamente se rellenara la grieta con un mortero elastico a base de resinas, eliminando el sobrante. Una vez seco, se alisara y lijara toda la superficie. Finalmente se pintara con pintura plastica blanca, como el resto del claustro.</p>
Precauciones	<ul style="list-style-type: none"> - No dañar la estructura del claustro con la instalación del andamio. - No apoyar el andamio directamente sobre el pavimento del claustro. - Proteger las zonas cercanas a la zona de actuación con plásticos.

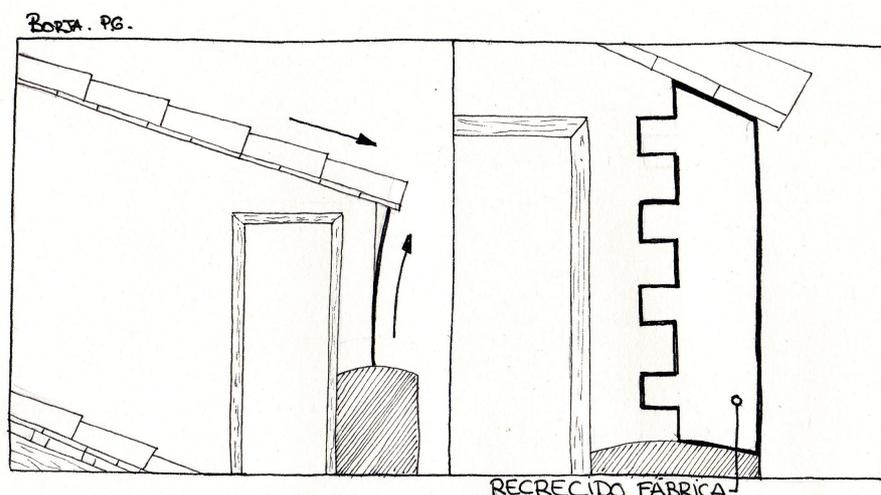
El tabique del casetón donde apoyan las vigas, ejecutado con ladrillo hueco sobre el antepecho de la cubierta, presenta un ligero desplome. Sobre el hueco de la puerta aparecen algunas grietas debidas a la separación del paramento

Tipo de intervención	Debido a que éste ligero desplome no ha causado graves daños estructurales, la intervención propuesta comprenderá el refuerzo del tabique dañado. Para ello realizaremos los siguientes pasos: - En primer lugar se eliminará el revestimiento del paramento afectado con martillo y un cincel. - En segundo lugar se levantará un tabique de ladrillo hueco junto al tabique afectado adecuadamente trabado a éste para aumentar su sección aumentando su resistencia. -En tercer lugar rellenaremos las grietas originadas por la separación del paramento con mortero elástico para evitar que se produzcan filtraciones a través de ellas. -Finalmente se revestirá el paramento con mortero de cal, para crear un revestimiento similar al del resto de los elementos de la cubierta.
Precauciones	- Apear debidamente la estructura del casetón para evitar su desplome mientras se realizan los trabajos. - Practicar unos orificios en el paramento dañado para trabarlo con el nuevo tabique y que éstos trabajen conjuntamente.
