TRABAJO FINAL DE MÁSTER

LA TORRE ALÉDUA:

ANÁLISIS HISTÓRICO, CONSTRUCTIVO Y ESTRUCTURAL

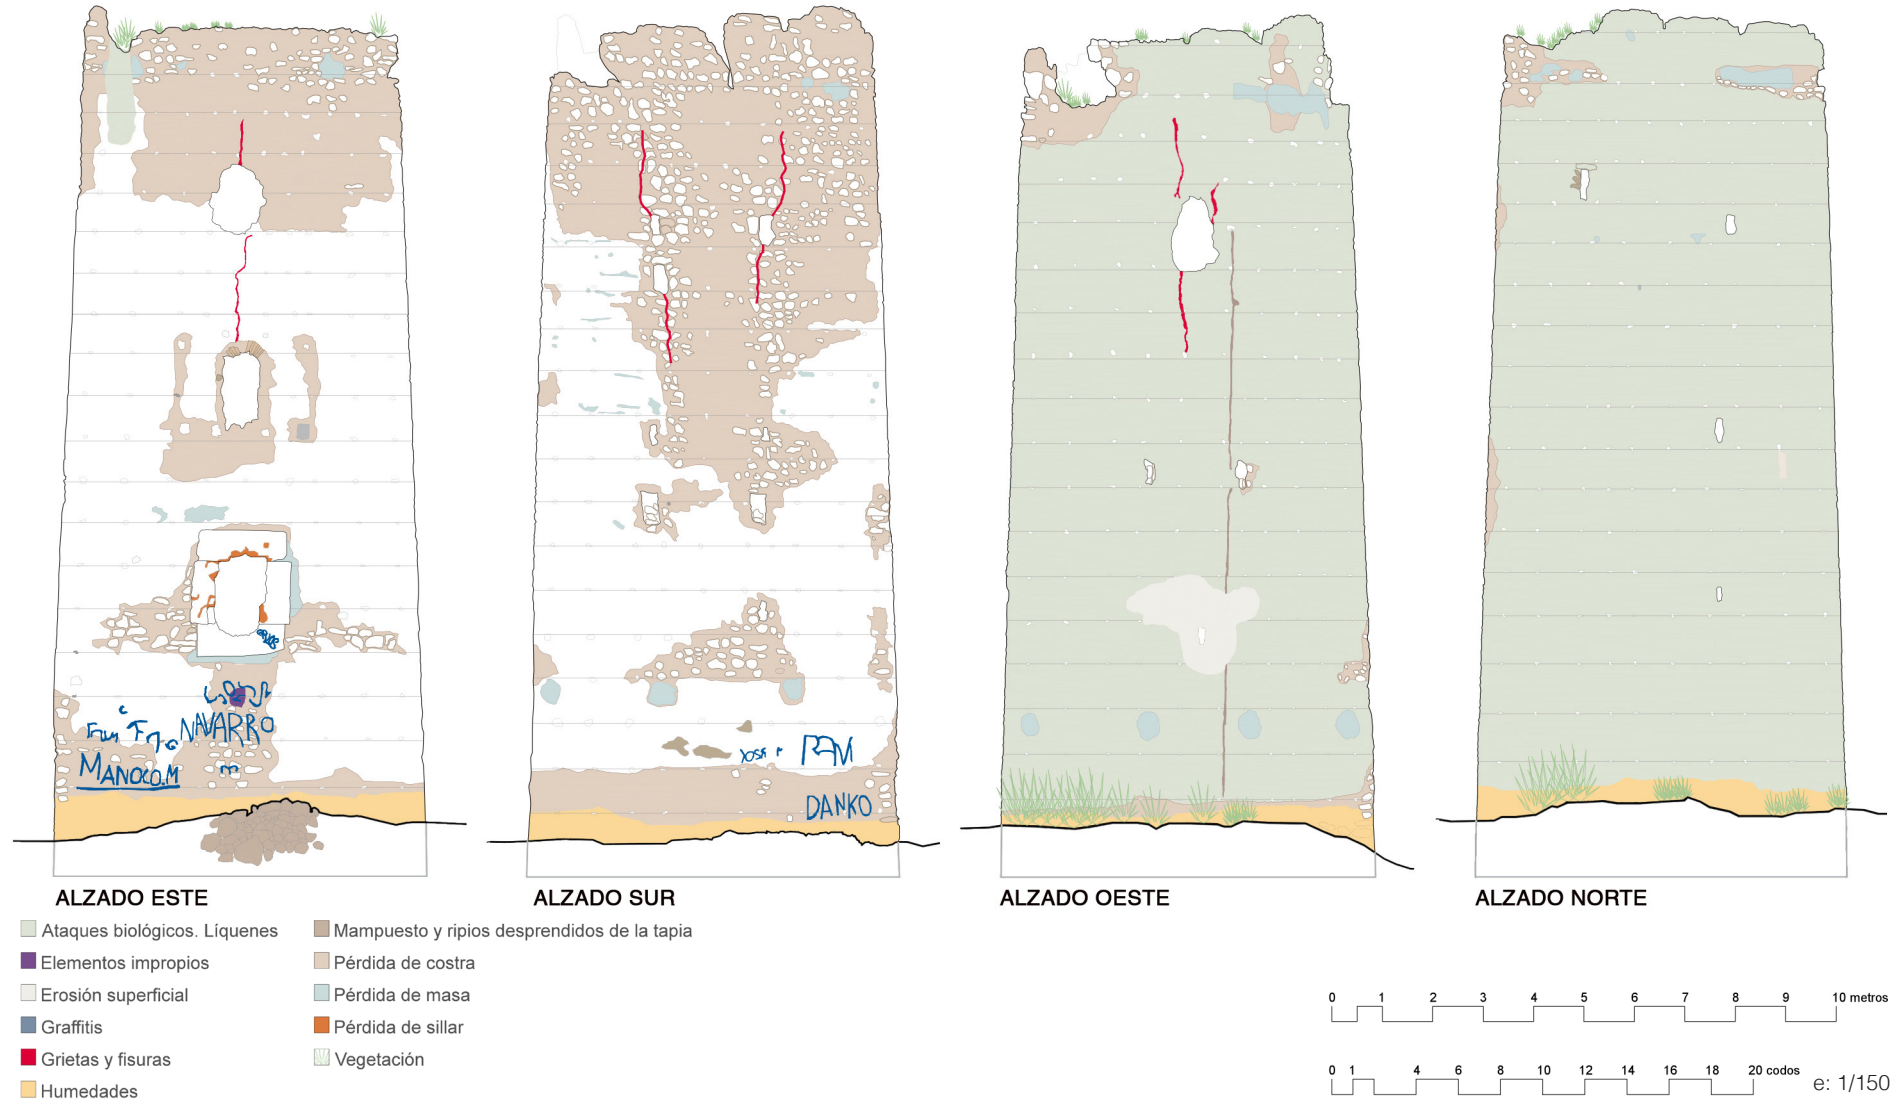
Fig. 5.16. Mapa de lesiones. Alzados Este, Sur, Oeste y Norte. (Elaboración propia)

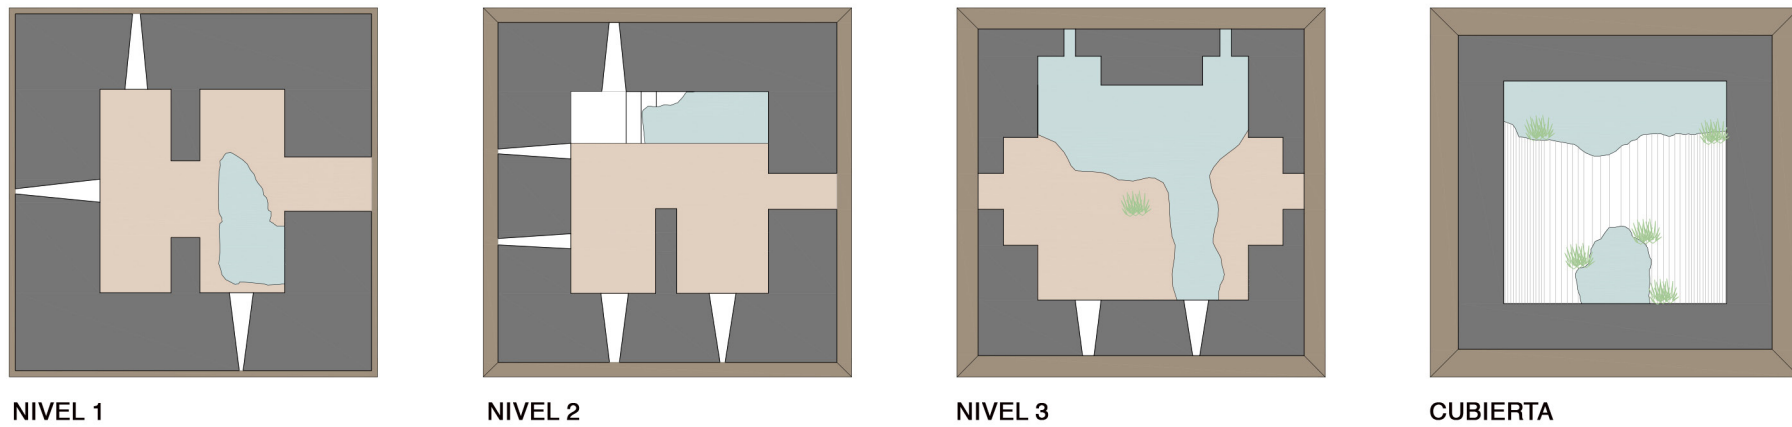
Fig. 5.17. Mapa de lesiones. Plantas 1, 2, 3 y cubierta. (Elaboración propia)

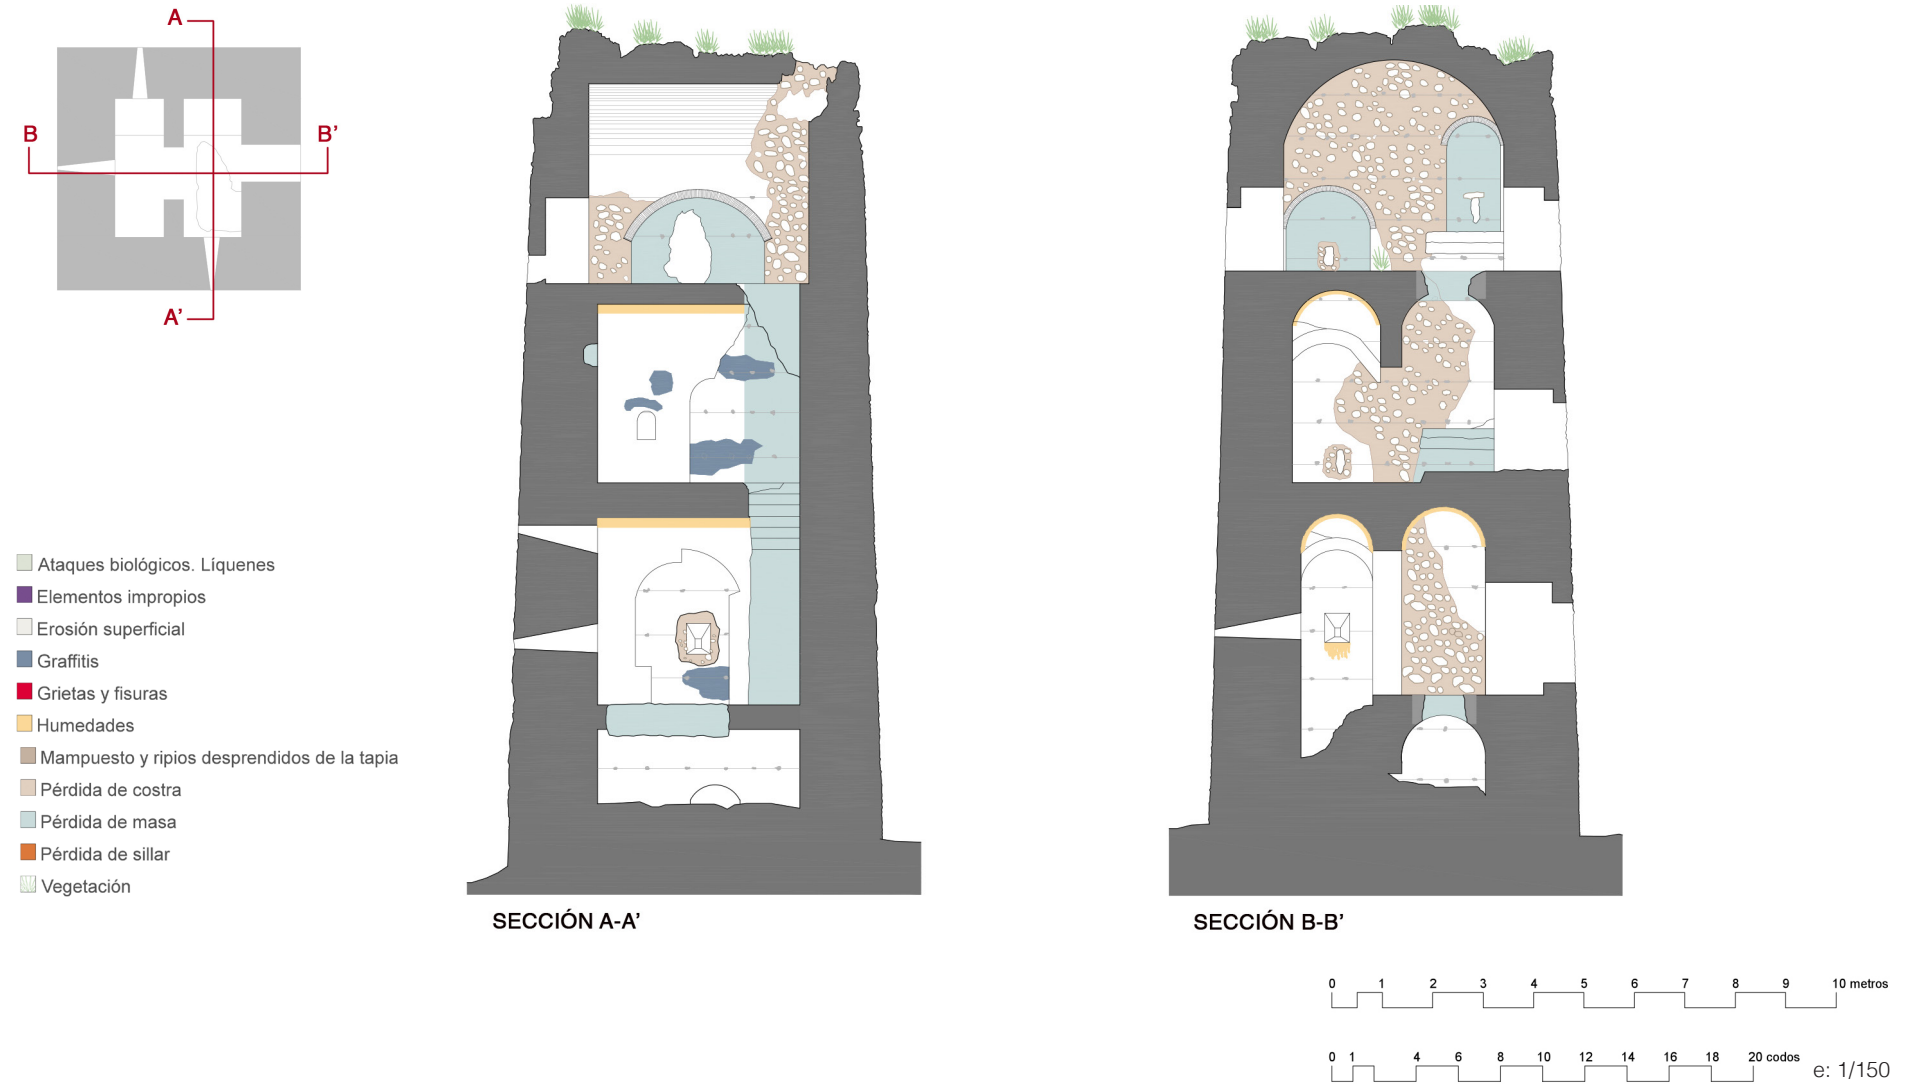
Fig. 5.18. Mapa de lesiones. Sección A-A' / B-B'. (Elaboración propia)

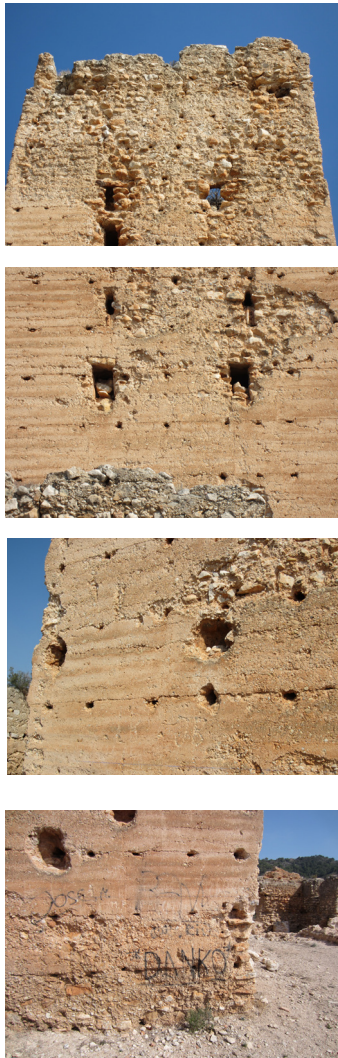
Fig. 6.27 - 6.30. Coronación fachada Sur. Saeteras nivel 2. Detalle de los huecos. Vista de la base de la Torre.

La fachada Sur se presenta como la más erosionada y deteriorada de las cuatro.

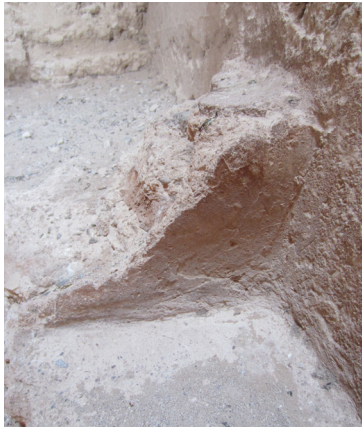
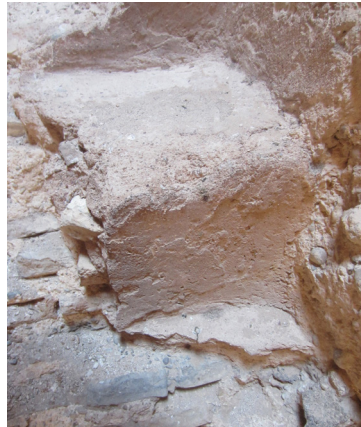
Los restos mejor conservados se encuentran en el nivel 1, del que sólo se conservan dos peldaños (desmoronados parcialmente) y situados en el

Fig. 7.25 - 7.26. Detalle de los peldaños que perduran en la actualidad.

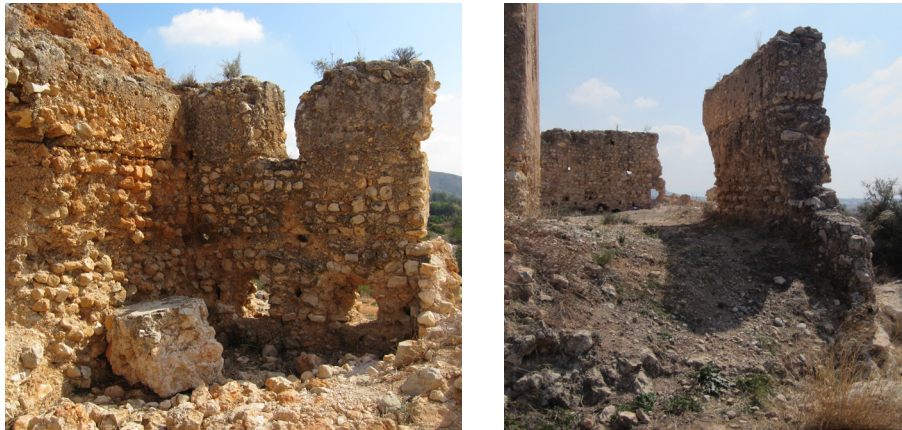
Esta suciedad no es un daño que pueda suponer un gran peligro para la obra, sin embargo, es uno de los más extendidos en el edificio junto con las humedades. Lo que le da un mal aspecto.

Fig. 9.1 - 9.2. Vistas de los alzados Norte y Sur del albacar en su cara interior

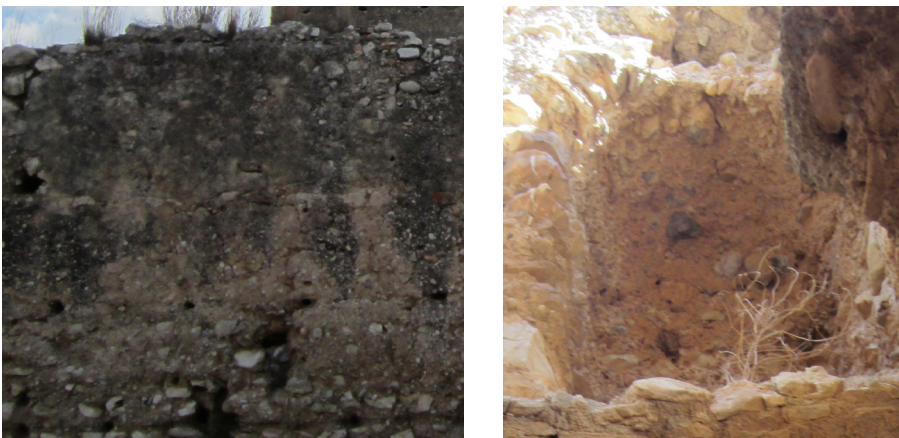
Fig. 9.12 - 9.13. Vistas del biodeterioro.

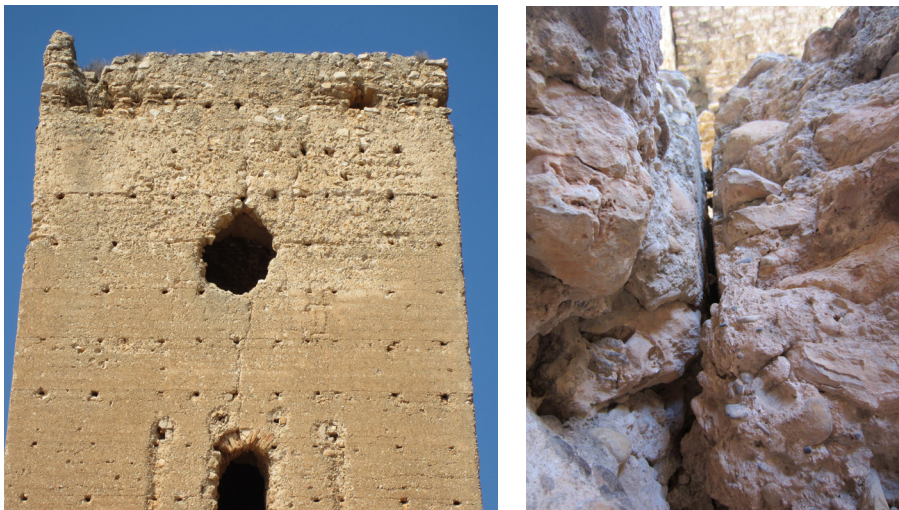
- Desplome de la torre: la Torre de Alédua sufre un desplome hacia el Sureste. Esto ha generado una sobrecarga en las fachadas orientadas hacia esta dirección.
- Exposición de inclemencias del tiempo: en este caso los desperfectos se producen a lo largo de su historia. Los cambios de temperatura, la exposición del viento predominante en la zona SE y las lluvias son las causas principales. Estos factores influyen enormemente en los muros de tapia orientados al Sur.
- Apertura de vanos en los alzados: simultáneamente en las fachadas orientadas al Sur son los que más aperturas de huecos tienen practicadas en su sección.

Fig. 9.14 - 9.15. Grietas en el alzado Este y en la unión del forjado con el muro del nivel 3.

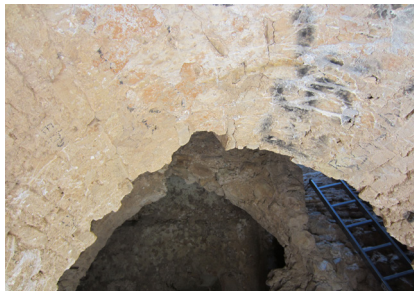
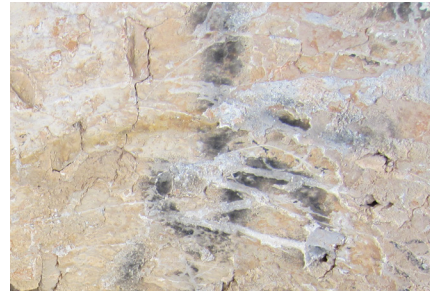
Fig. 9.16 - 9.19. Fisuras en el arco del muro diafragmático del nivel 1 y de los elementos pétreos del acceso.

Consolidación y reparación mediante sellado de bordes, grietas y fisuras. Este sellado se realiza tanto en el interior como en el exterior de la torre.

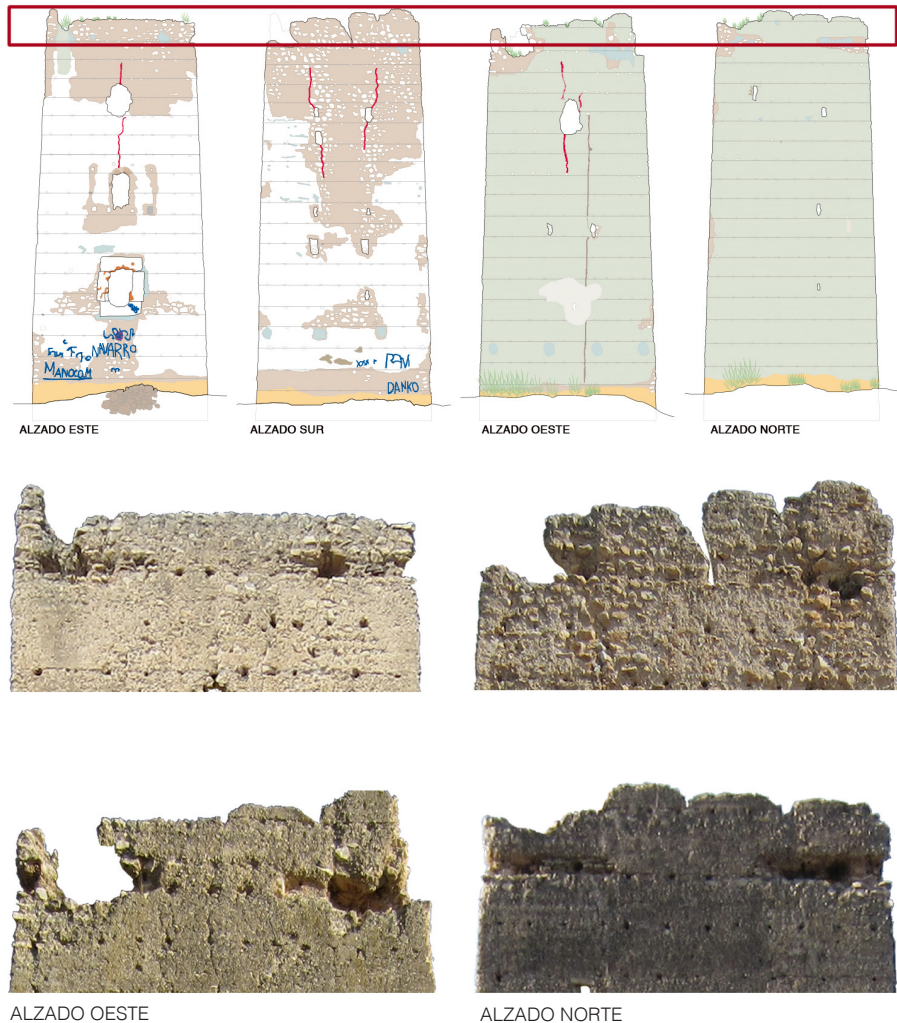
Fig. 9.50. Detalle de la coronación en todos los alzados de la Torre.

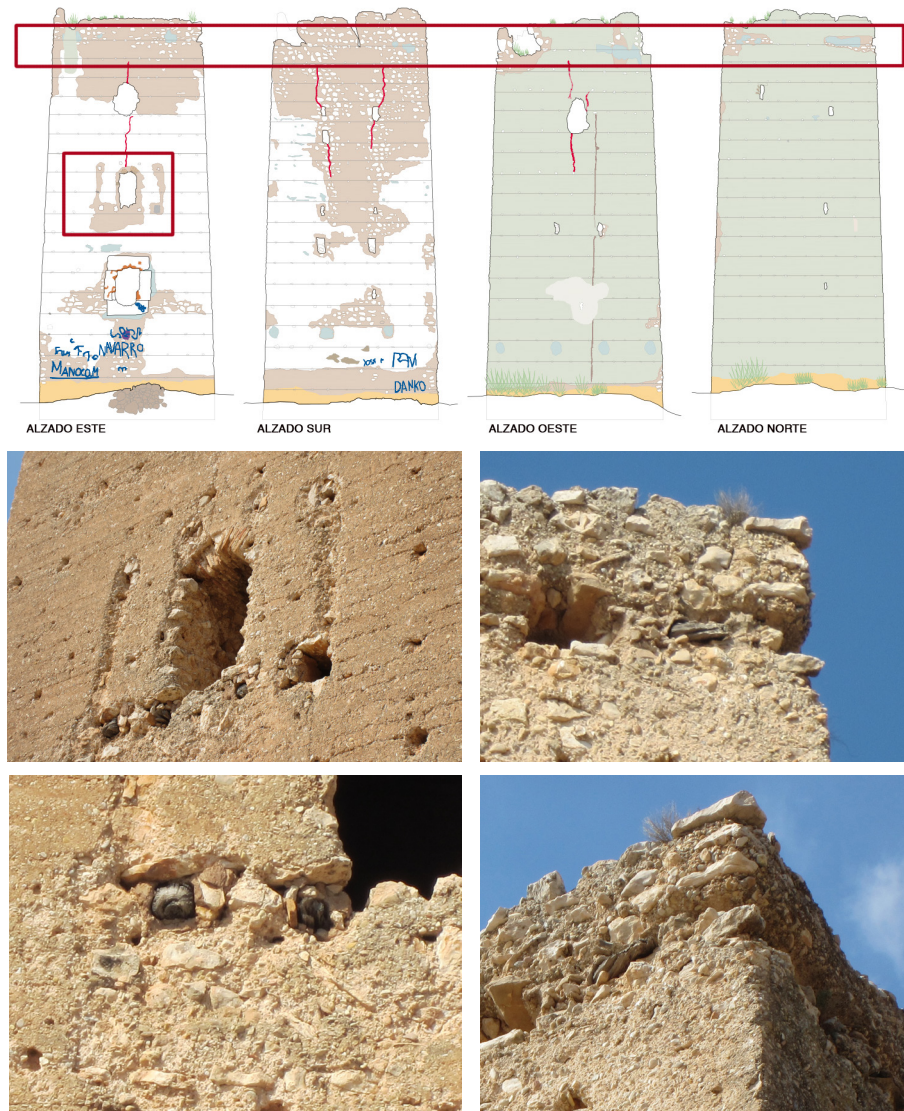
Fig. 9.54 - 9.57. Detalle del matacán y de los maderos de los cadalsos.
