**MLV** | Molí la Vila

Análisis, Proyecto de  
Intervención y Ejecución

Máster Oficial en Conservación del Patrimonio Arquitectónico  
Trabajo Final de Master | UPV | ETSAV | Valencia | 2016

ALUMNO: Usó Martín, Fernando  
DIRECTOR: Alonso Durá, Adolfo

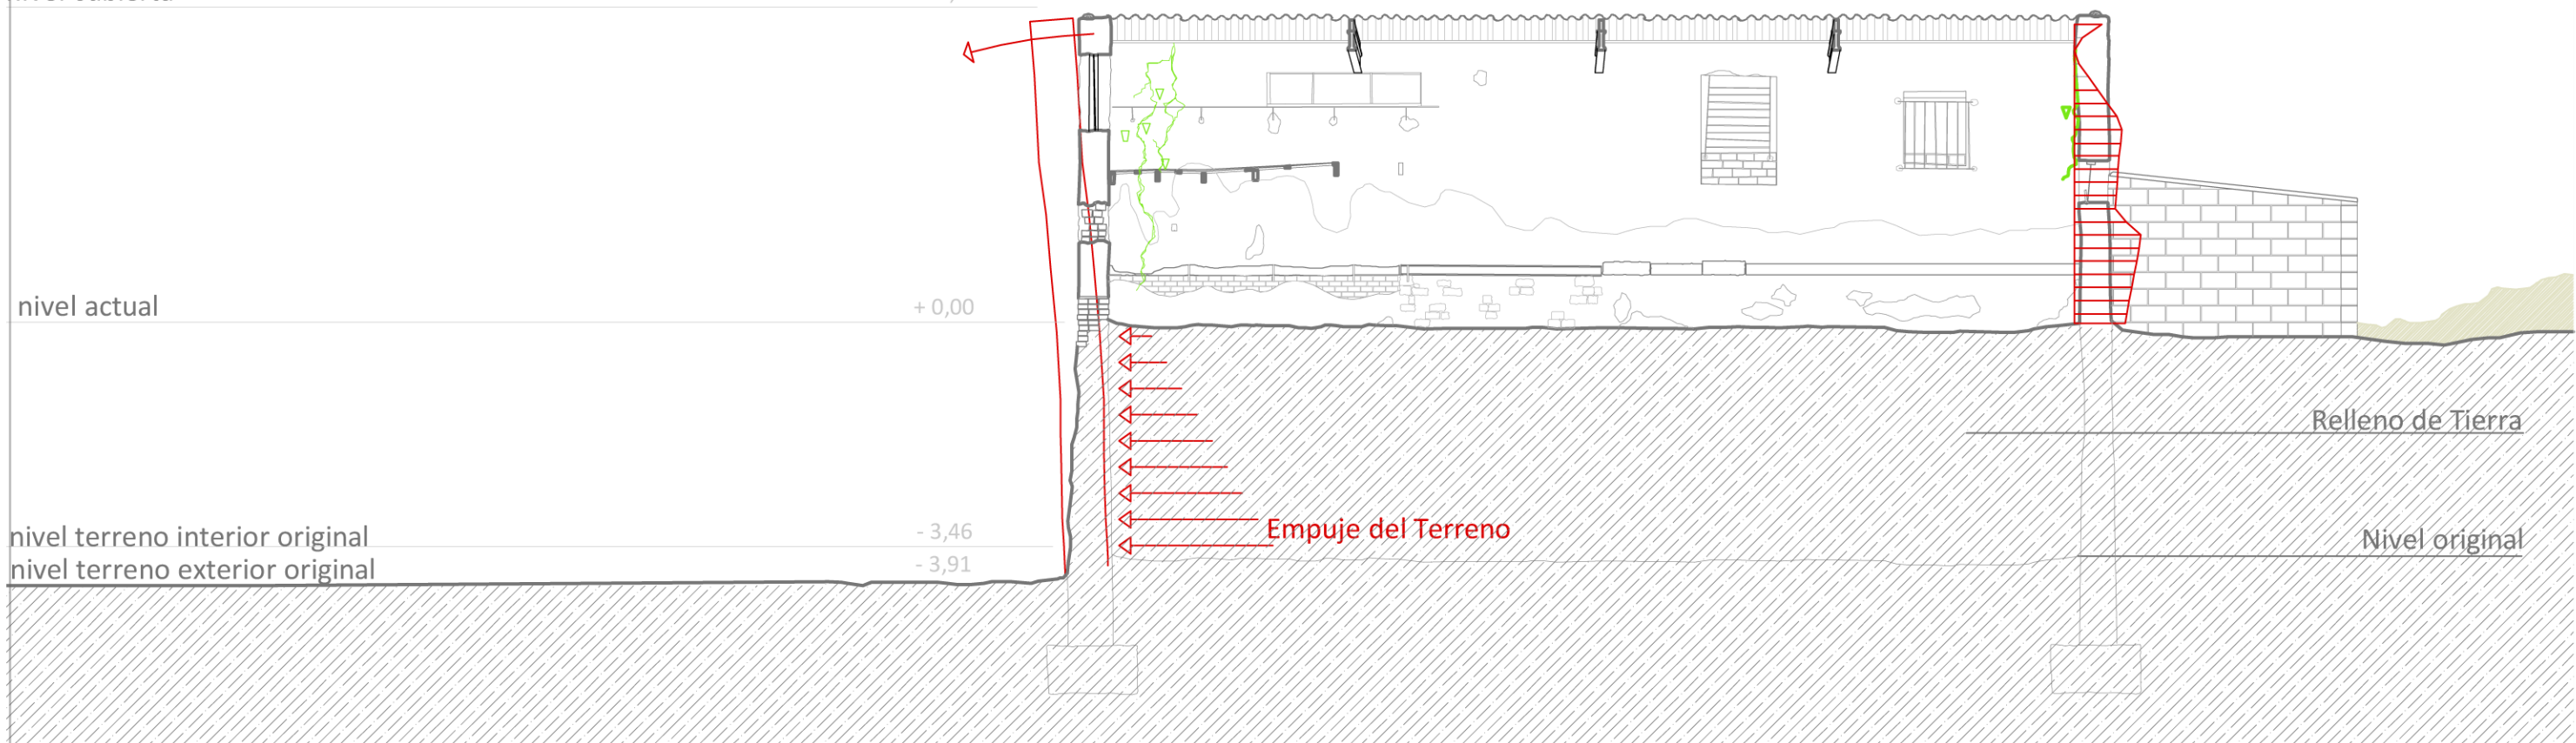
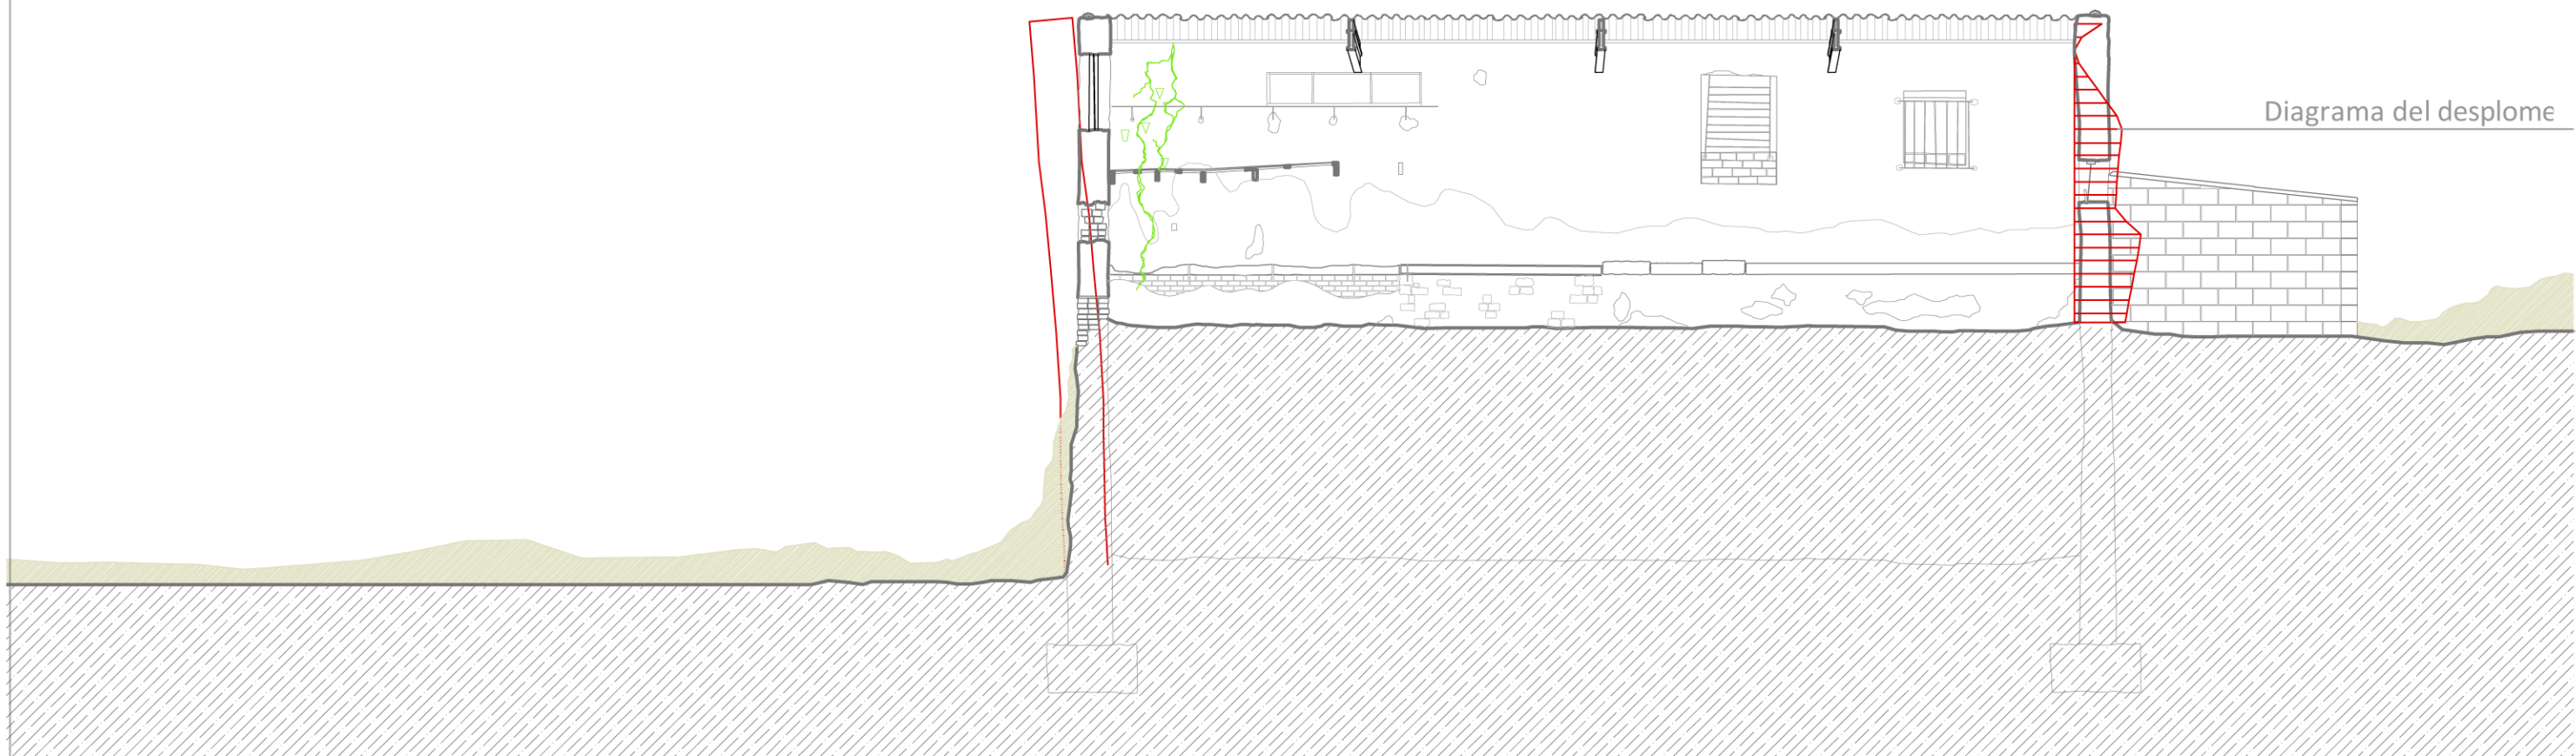
Hipótesis de las causas

Hipótesis de movimiento

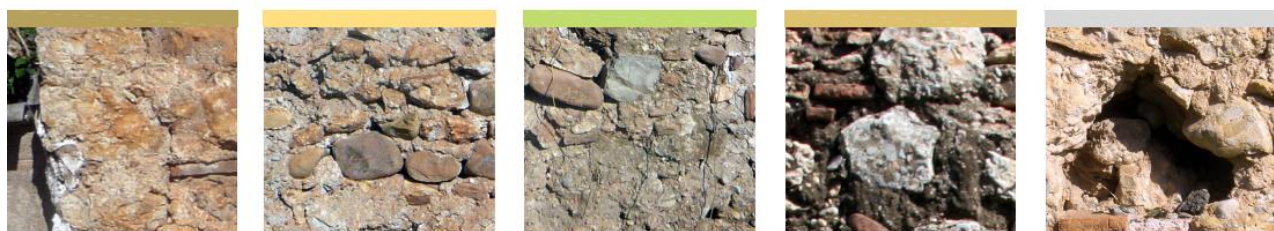
1.erosión profunda    2.erosión superficial    3.erosión vegetal    4.microvegetación    5.desprendimientos

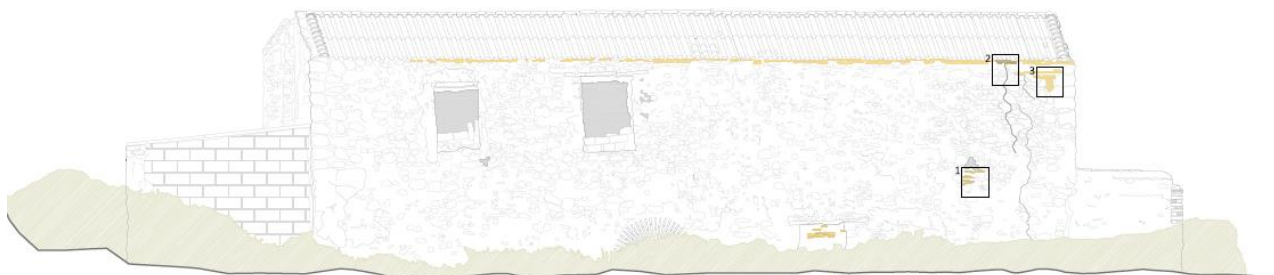
Los pocos ladrillos que se observan están dañados, algunos presentan fisuras debido al desplazamiento que se ha generado de los daños estructurales del muro. Otros, simplemente por el desgaste y la erosión muestran pérdidas de material o disgregación.

1.pérdida de material    2.fisuración    3.disgregación

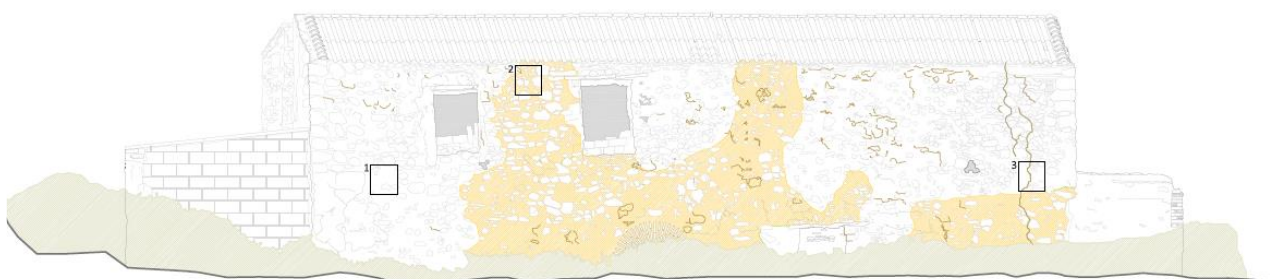
Los daños estructurales también están presentes. Se manifiestan con la aparición de grietas en el mortero.

1.erosión

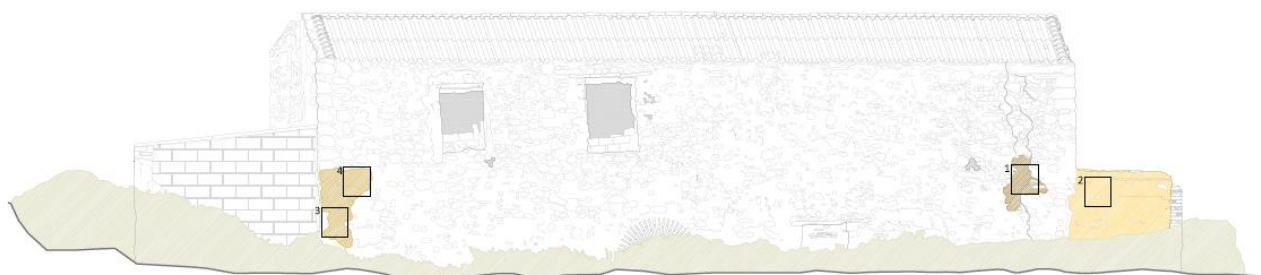
Los enlucidos que aparecen en el alzado son posteriores a la construcción inicial. Muchos de ellos ya presentan signos de degradación causados por daños estructurales anteriores. Es el caso de la aparición de fisuras. La pérdida de material de enlucido es general y la alteración cromática también pero se evidencia más en algunas zonas en concreto, esto es debido a las partículas de arena que arrastra el viento.

1.fisuración      2.erosión      3.pérdida de material      4.alteración cromática

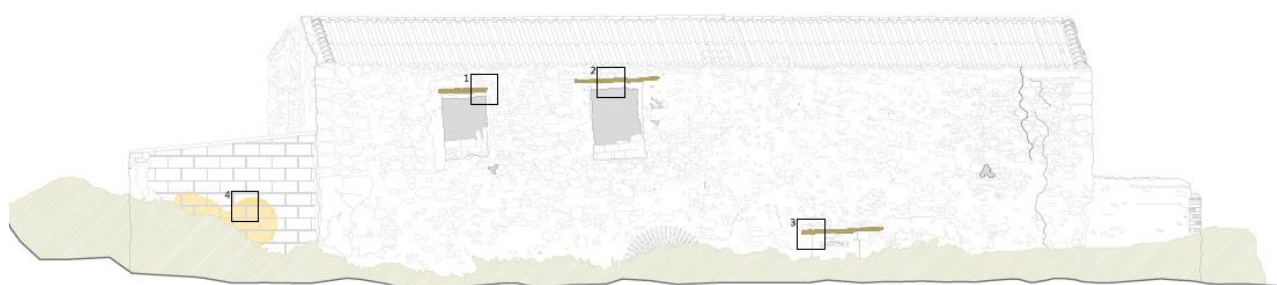
Las piezas de madera que se conservan son los dinteles de los huecos. En general, todos presentan las mismas degradaciones, pero en cada una se destaca su principal degradación – oxidación del metal, ataque de insectos xilófagos capricornios y falta de material- También es importante destacar la presencia de pinturas y graffitis, que degradan el conjunto y sería conveniente eliminar.

1.oxidación del metal      2.insectos xilófagos      3.falta de material      4.graffiti

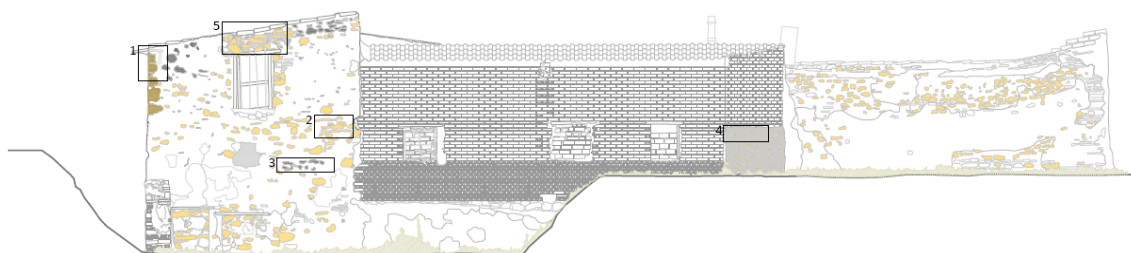
Observamos erosión en todas las piedras, originada principalmente por la acción del viento. En las esquinas, la erosión es más pronunciada al tratarse de una zona más expuesta. La microvegetación aparece en regiones afectadas por la humedad, como en la coronación del muro no protegida por tejas, produciendo ennegrecimiento de las piedras. Además se producen depósitos de suciedad –tierra, polvo, restos de vegetación, etc.- y huecos en el muro originados por la falta de cohesión entre piedras, que acaba generando desprendimiento.

1.erosión profunda

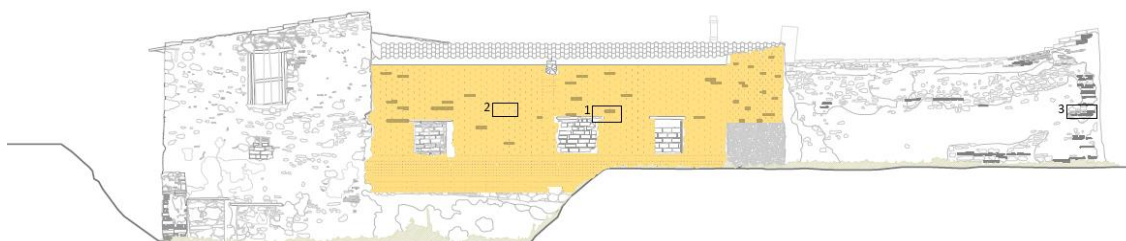
El ataque biológico se presenta en forma de manchas negras que afectan a ladrillos de forma aparentemente aleatoria, en zonas de mayor humedad. Las manchas blancas se deben a las sales presentes en el ladrillo: el agua de lluvia moja el ladrillo, disolviendo las sales presentes en su interior. Esta agua, al evaporarse, arrastra las sales al exterior, que quedan en la superficie en forma de manchas blanquecinas. Aparecen, en mayor o menor medida, en prácticamente todos los ladrillos. La disgregación de los ladrillos se produce por pequeñas pérdidas de material debidas a la erosión y fisuración. La causa pueden ser variaciones de humedad y de temperatura que producen retracciones, etc.

1.ataque biológico

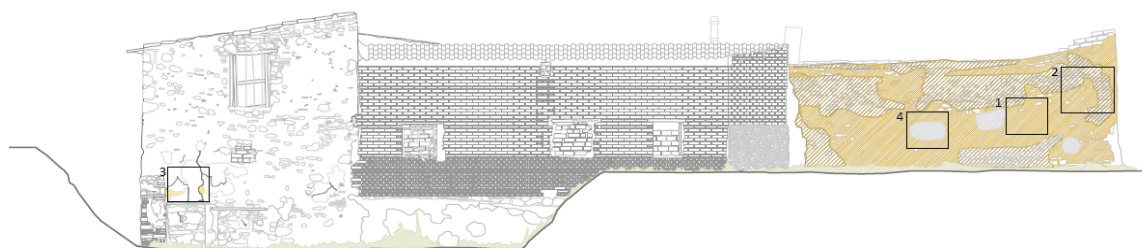
La erosión es producida por la acción del viento y de la lluvia, que van desgastando los enlucidos hasta incluso dejar al descubierto la piedra dispuesta debajo. La figuración podría aparecer por las sucesivas variaciones de humedad del entorno, los movimientos diferenciales entre el muro y el enlucido o como manifestación al exterior de las fisuras estructurales originadas en el muro. La excesiva erosión, una figuración generalizada o la pérdida de material. Los graffitis son consecuencia de comportamientos vandálicos en la zona del molino.

1.erosión    2.pérdida de material    3.fisuración    4.graffiti

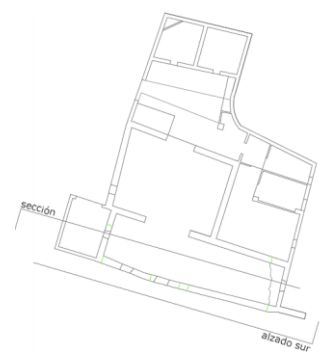
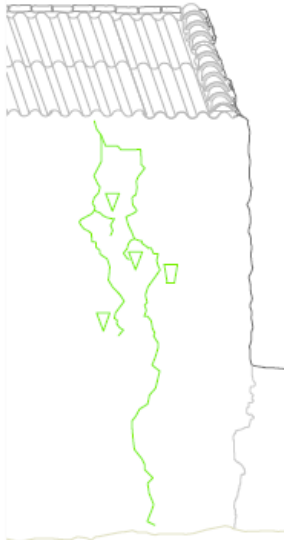
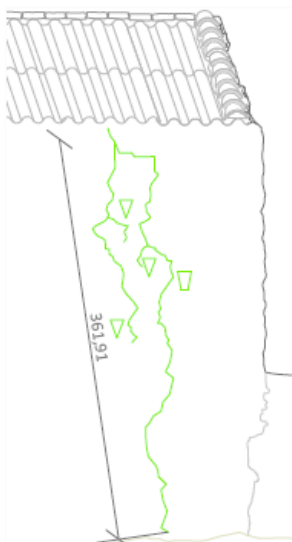
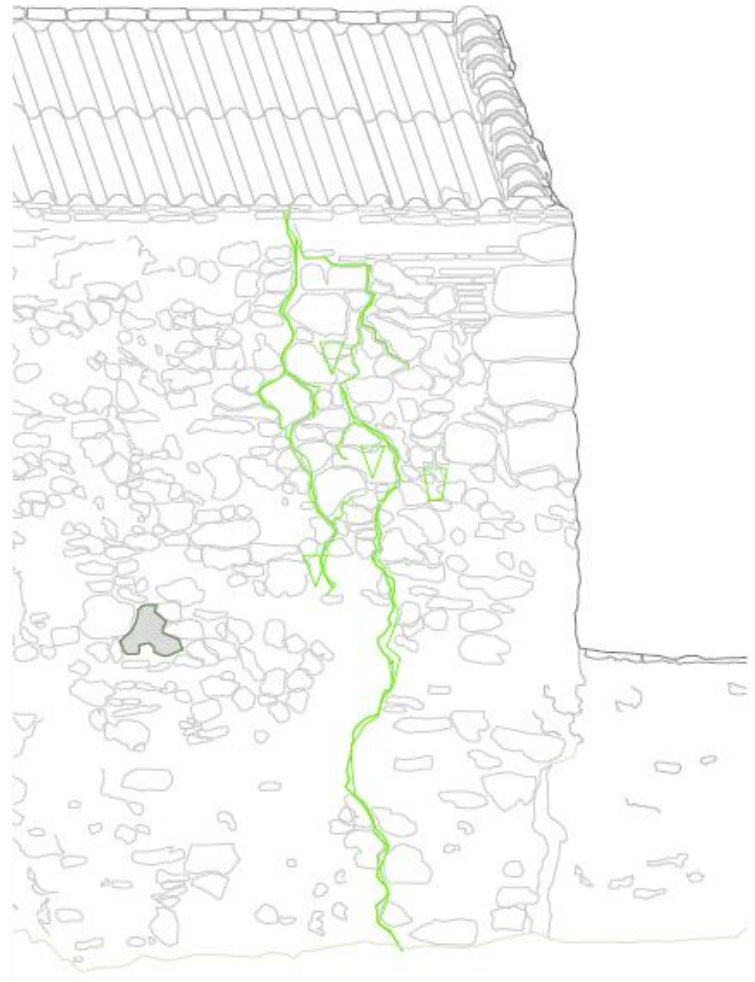
GRIETA NÚMERO 1

LESIONES DEBIDAS A UN MOMENTO FLECTOR PRODUCIDO POR EL EMPUJE DEL RELLENO DE TIERRA.

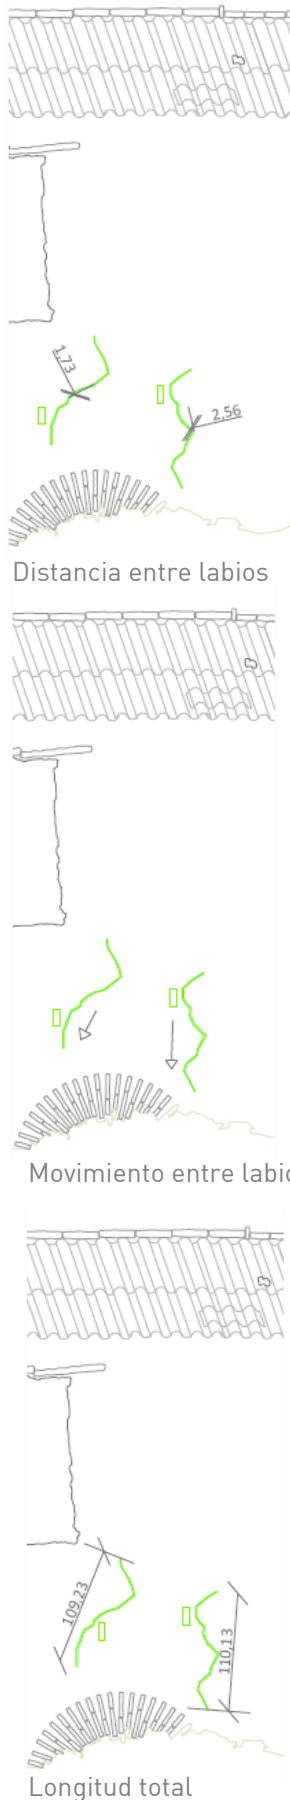
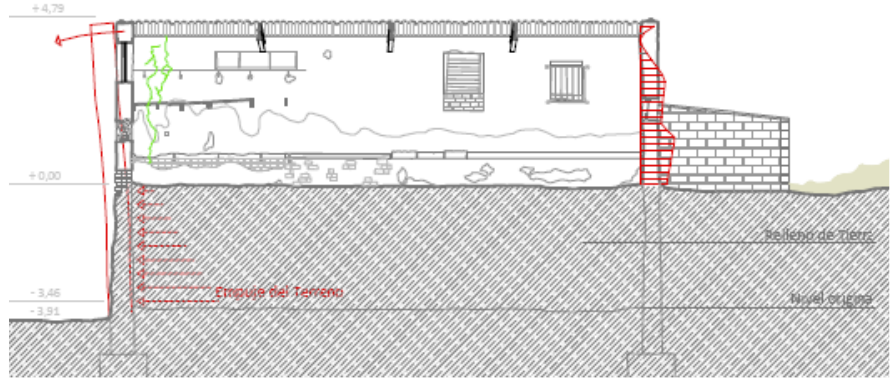
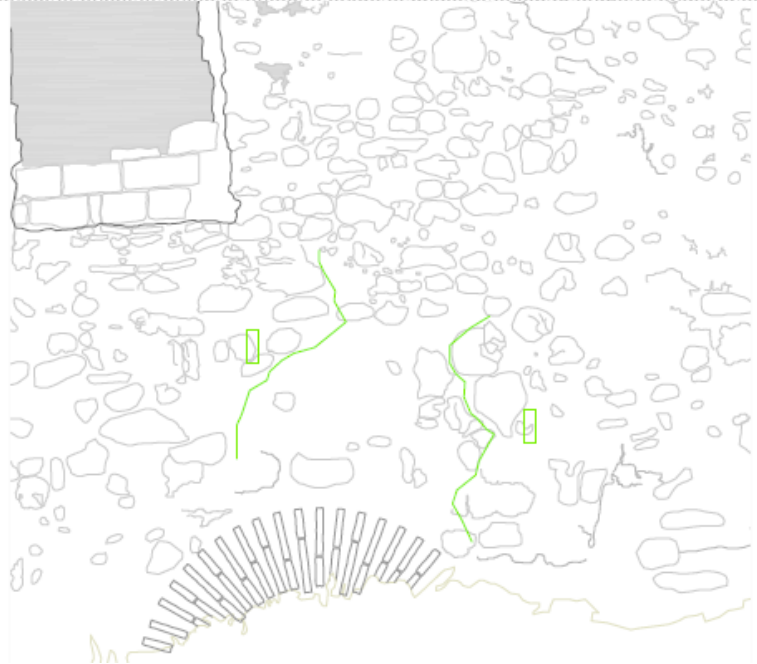
LESIÓN NÚMERO 2 y 3

LESIONES DEBIDAS A LA DISTRIBUCIÓN DE LA CARGA SOBRE EL ARCO

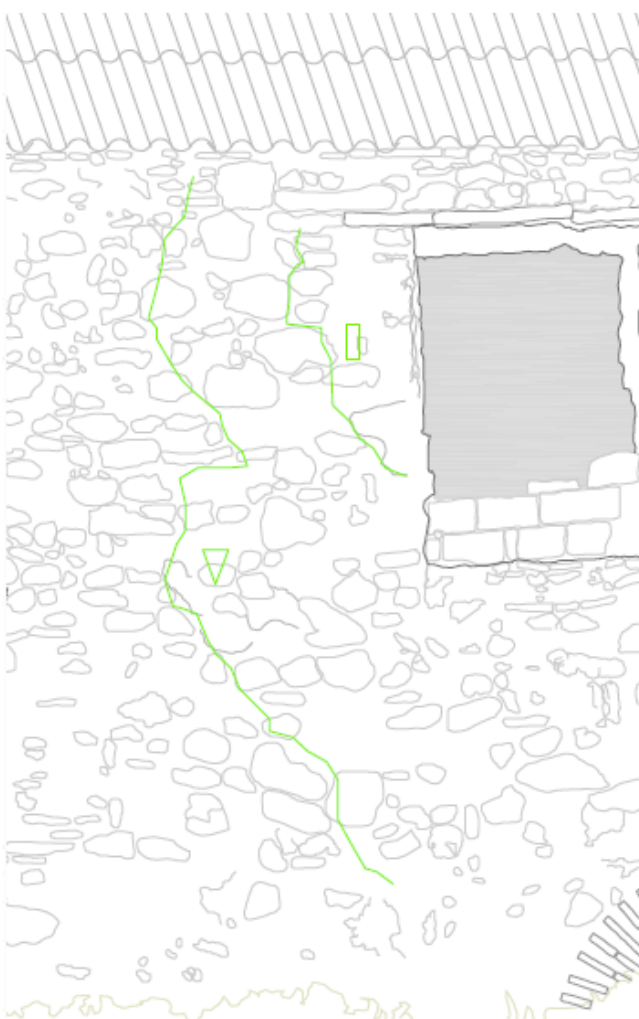
## LESIONES POR EXCESO DECOMPRESIÓN EN UN AMPLIO TRAMO DE MURO

Las grietas coinciden con las direcciones de las líneas isostáticas de compresión correspondientes a un elemento vertical de material elástico, homogéneo e isótropo recibiendo la carga vertical. Las roturas se forman en las zonas macizas de las agujas de carga entre aberturas.

En los muros antiguos, el síntoma de la fractura es la disgregación del mortero de las juntas horizontales cuando el módulo de elasticidad del mortero es mucho más bajo que el de los mampuestos. En las mamposterías no concertadas, las grietas suelen zigzagear por las juntas de mortero esbozando un haz de grietas verticales continuas.

La diferencia de carga vertical entre dos tramos de un mismo muro se acusa por la fractura de las secciones verticales coincidentes o próximas al cambio de sollicitación,

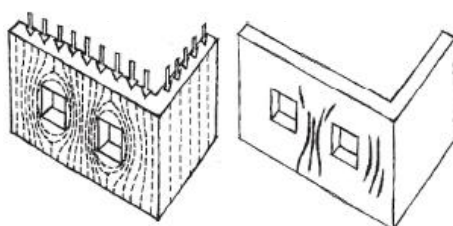
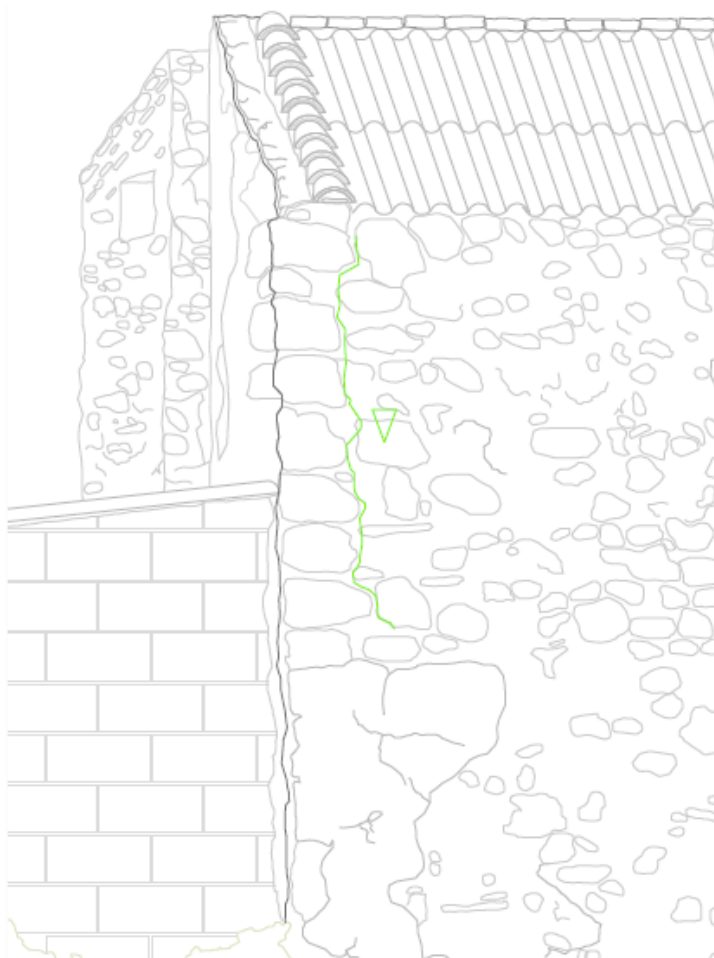
LESIÓN NÚMERO 5

LESIONES DEBIDAS A DIFERENCIAS DE RIGIDEZ ENTRE LOSMATERIALES COMPONENTES DE LOS MUROS MIXTOS

En el molino se observa la aparición de grietas como consecuencia de los esfuerzos de corte generados en las esquinas donde se produce el impedimento de deformación del material o fábrica de menor rigidez por el de mayor rigidez de las pilastras.

Dichas roturas, que generalmente en muros gruesos no tienen una trascendencia importante sobre su equilibrio, son típicas de los muros que combinan la fábrica de ladrillo con el tapial, o la mampostería concertada con la no concertada.
