La restauración de la torre del homenaje del castillo de Requena (Valencia)

Pepa Balaguer* y Luis Vicén**

RESTAURACIÓN Y ACONDICIONAMIENTO DE LA TORRE DEL HOMENAJE DEL CASTILLO DE REQUENA

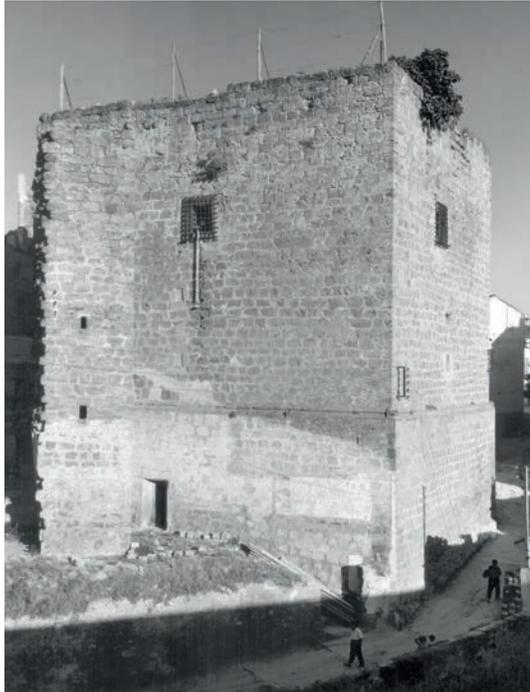
5. Foto 2007. Se aprecia el almenado realizado en la reforma de 1960 de G. Valentín Gamazo.

El almenado tan sólo se ha limpiado ya que no disponíamos de datos sobre su configuración inicial ni presupuesto para reformarlo, quedando pendiente su reestructuración para el futuro.

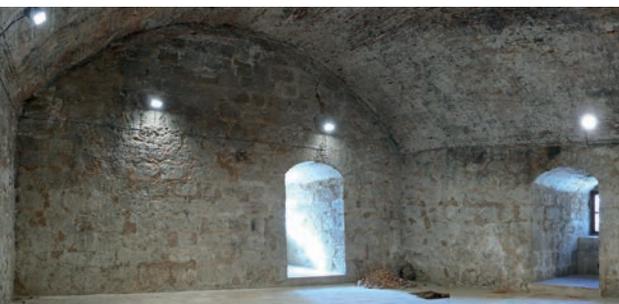
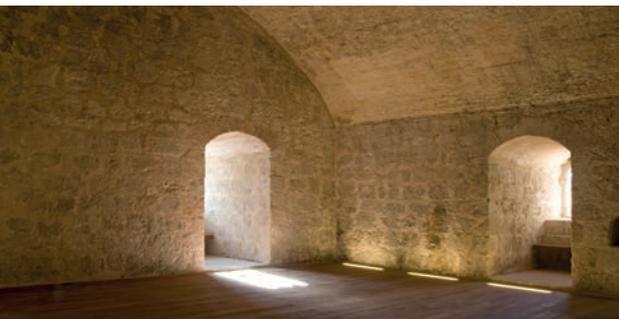
7 y 8. Vistas comparativas de la sala de la planta segunda antes y después de la intervención.

En la sala principal de la torre se ha ejecutado una tarima de madera sobre tablero contrachapado y rastreles, que funciona como suelo técnico y permite empotrar las instalaciones, sustituyendo el pavimento moderno de barro cocido, que se hallaba en mal estado, y aprovechando su levantado para estudiar toda la zona. La iluminación general de esta sala se resuelve con proyectores empotrados en la tarima que iluminan los muros y bóveda desde abajo, destacando las texturas de los sillares y evitando en esta sala noble, ver instalaciones sobre los muros. Se han restaurado los huecos de los dos “festejadores“, que quedan a un nivel más alto, e instalado bancos de madera e iluminación en los mismos. Se han sustituido las carpinterías de madera de las ventanas que ocultaban las jambas y dinteles de cantería originales, por hojas de vidrio practicables más ligeras que permiten ver la forma del hueco original. Además se ha restaurado la bóveda realizando obras de limpieza, refuerzo y consolidación desde el interior de la sala que se describen a continuación.

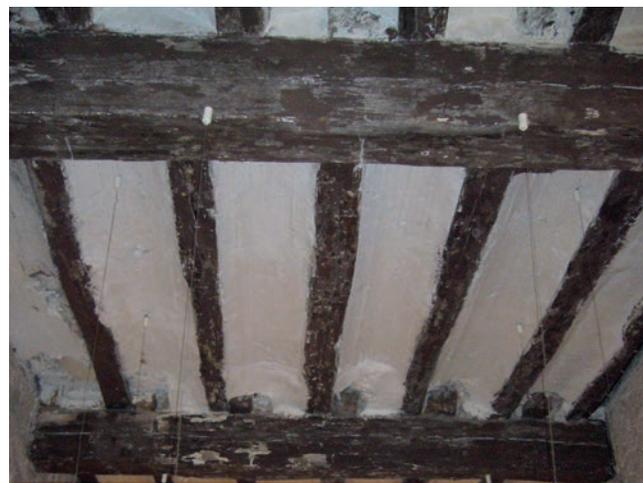
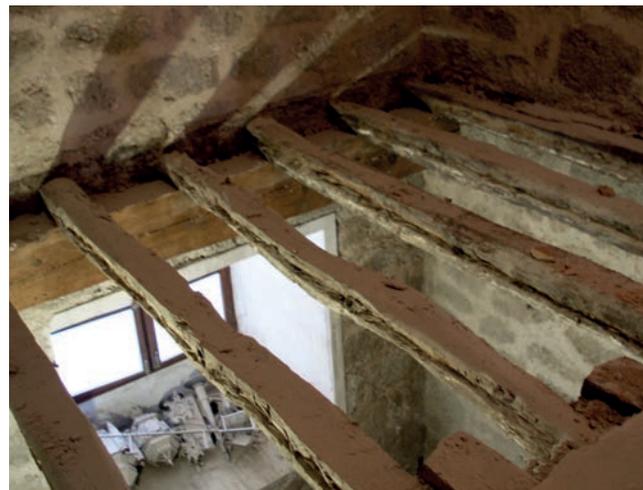
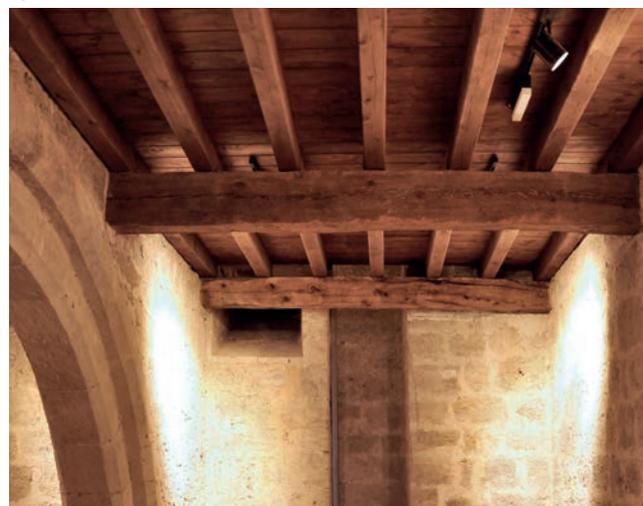
El forjado en la planta primera había sido construido en época reciente para uso de la cárcel, y se supone que hubo otro original de madera apoyado sobre canes y viga de arrimo. Este forjado moderno, consistía en cuatro vigas de madera de gran sección empotradas en los muros y rollizos de madera con revoltón, de escasa calidad constructiva. Sobre el forjado, un pavimento de

losetas de barro sobre relleno de tierra formaba el suelo de la planta primera. El conjunto se hallaba en muy mal estado.

11, 12 y 13. Forjado de planta primera antes, en fase y después de la intervención.

Por ello, se decidió la renovación del forjado manteniendo las vigas principales que eran más antiguas, realizando el nuevo con viguetas de pino de sección rectangular sobre las que se apoya un doble tablero de madera con cámara tipo sándwich donde se alojan las nuevas instalaciones. Esta solución además ofrecía una mayor capacidad portante para su uso público. Además, en la primera planta se restauró el revestimiento de las bóvedas dejando alguna cata a la vista para mostrar su construcción. También se restauraron: la hornacina correspondiente al altar de la capilla de la cárcel, los arcos y huecos recuperados.

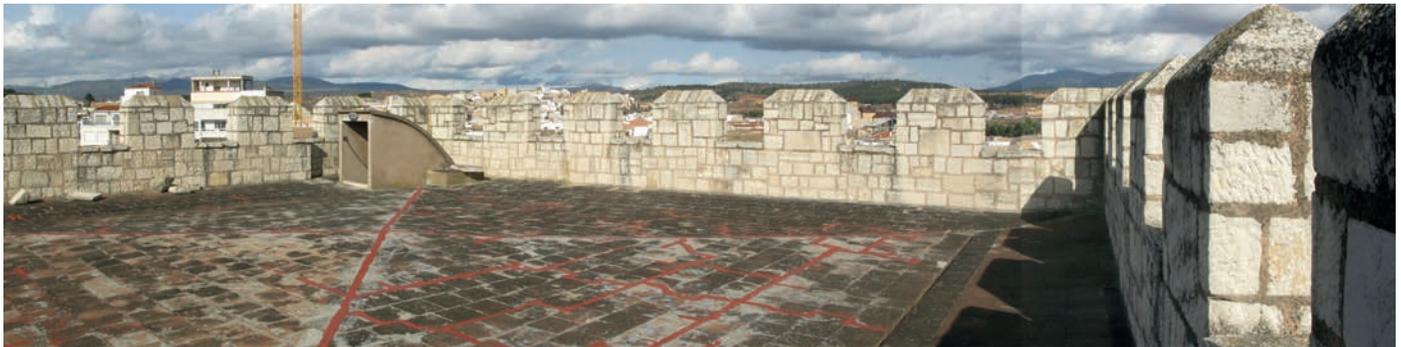
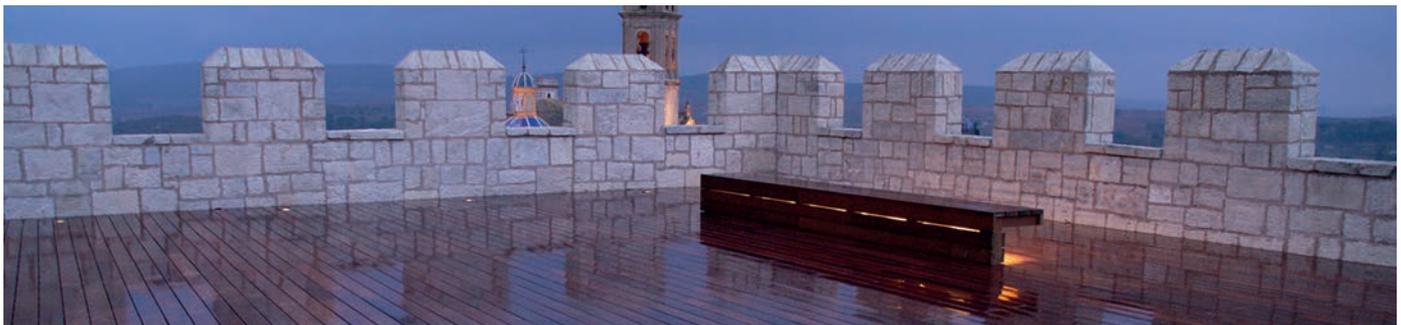
La bóveda de ladrillo que cubre la sala de la planta segunda tenía diversas patologías que comprometían su estabilidad, por lo que se han realizado intervenciones interiores y exteriores de restauración, así como la sustitución de la cubierta y el forjado realizados en 1960. La falta de ventilación de la cámara cerrada que había quedado entre la cubierta moderna y la bóveda, la falta de impermeabilización de la propia cubierta y el apoyo del forjado sobre la antigua bóveda de ladrillo, eran algunas de las causas de dichas patologías. La bóveda presentaba humedades generalizadas en toda su superficie por filtración constante procedentes de la cubierta y por condensación de la cámara, que habían ido formando abundantes precipitaciones calcáreas en el interior, deteriorando los materiales cerámicos y rejuntados. También había fisuras, longitudinales y diagonales, en los riñones y junto a la clave debidas a la transmisión de esfuerzos a la bóveda por el conjunto estructural del forjado de la cubierta moderna.

14. Sección del estado final de la intervención.
 15 y 16. Vista general de la cubierta antes y al final de la intervención.
 17. Entrada de luz natural por hueco restaurado en la planta primera.
 18. Iluminación de las escaleras.

- Sustitución del forjado, debido al mal estado de las viguetas, a los indicios de presencia de cemento aluminoso y a los bajos coeficientes de seguridad obtenidos en el estudio estructural.

- Mantenimiento de la viga principal, reparándola y aplicando un tratamiento de pasivación de las armaduras y restitución de los recubrimientos de hormigón, dado que el estudio estructural proporcionó coeficientes de seguridad adecuados y su retirada podría afectar a la bóveda.

- Mantenimiento de la capa de hormigón en masa que hay sobre la bóveda, mejorando la conexión entre la misma y la sección resistente de la bóveda con una malla de taladros rellenos con barras de fibra de vidrio inyectadas con resina epoxi.

- Limpieza del intradós de la bóveda, microcosido de grietas y fisuras mediante inyecciones de lechada superfluida de cal hidratada, consolidación y relleno de juntas de fábrica de ladrillo y finalmente una capa de acabado mediante una veladura de cal, que permite ver las reparaciones y despieces de la bóveda.

- Sustitución de la cubierta existente, por otra cubierta impermeabilizada más ligera, con hormigón de pendientes y canalones, y se añadió una nueva gárgola para mejorar la evacuación de aguas.
