## Reparación de los daños en las bóvedas de Guastavino debidos al incendio del Oyster Bar en la Estación Grand Central, Nueva York\*

Robert Silman\*\*

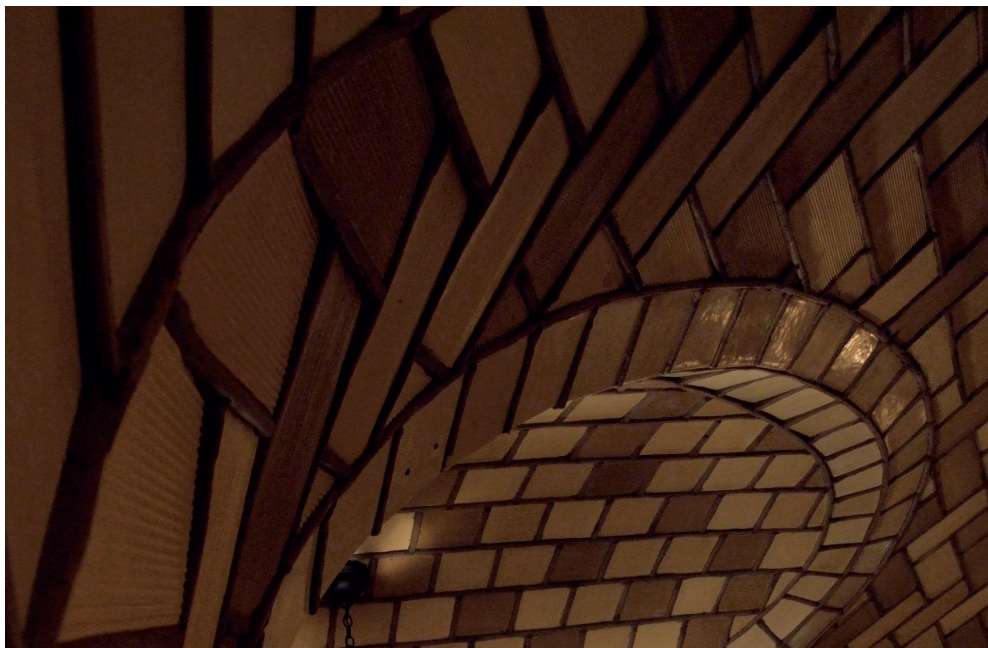
1. Vista de una de las bóvedas de Guastavino en el Oyster Bar de Nueva York (foto: Fernando Vegas y Camilla Mileto)

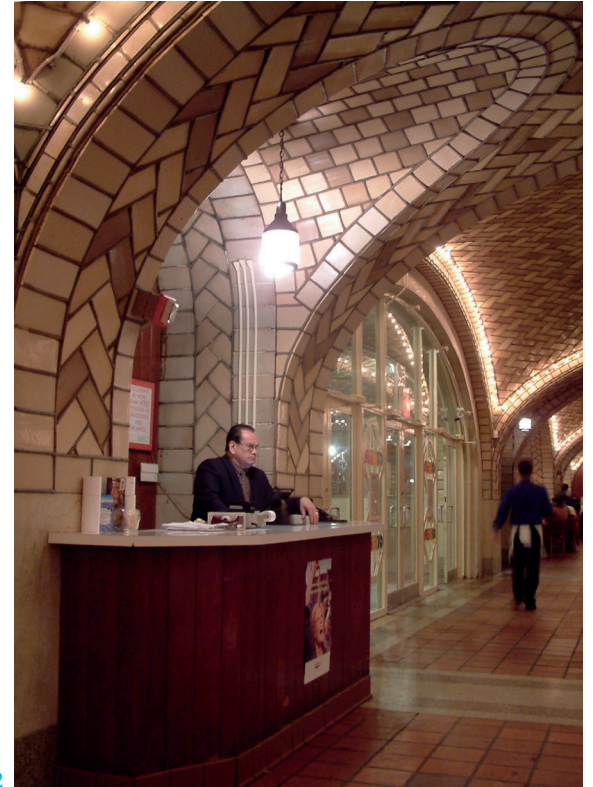
2

2. Vista de una de las bóvedas del Oyster Bar (foto: Fernando Vegas y Camilla Mileto)
3. Casquete esférico con corte a cuatro caras (dibujos: Robert Silman Associates)
4. Bóveda confinada entre cuatro pilares de acero (dibujos: de Robert Silman Associates)

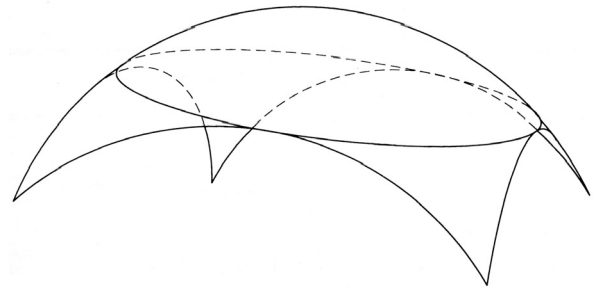
3

Las bóvedas principales del Oyster Bar constituyen el resultado del corte de una porción de esfera por cuatro planos verticales iguales (fig. 3). En lugar de conducir toda la carga de la bóveda hacia las pechinas de cada esquina, los Guastavino orlaron las aberturas arqueadas de los cuatro lados de las bóvedas con generosos arcos tabicados, que soportaban buena parte de las cargas de la bóveda. Las cargas de la bóveda y los arcos se conducen a la estructura de pilares metálicos del edificio principal de la Estación Grand Central (fig. 4). Las bóvedas del Oyster Bar se construyeron mayoritariamente en tres capas de rasillas, siendo la capa inferior vidriada por la cara vista y las otras dos restantes de rasilla normal. Se recibieron todas con cemento Portland de alta resistencia tanto en sus cantos como en alisado de mortero entre las capas. Como era habitual en las obras de Guastavino, en las pechinas se empleaban unas cuantas capas de cerámica más; sin embargo, durante estos trabajos de reparación, nuestro estudio no examinó esas zonas, por lo que se desconoce el número de capas que se llegaron a utilizar.

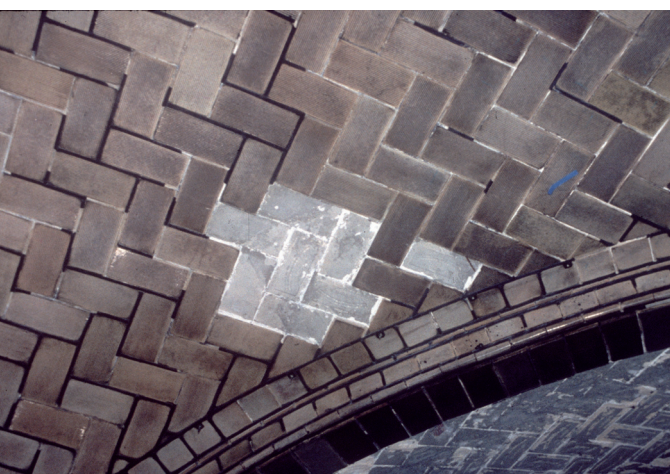
6

5. Forjado terminado con capa de reparto de hormigón (izquierda) y forjado soportado independientemente por las vigas de acero y las bovedillas (dibujos cortesía de Robert Silman Associates)
6. Azulejos sueltos retirados durante la inspección inicial (foto: cortesía de Ehrenkranth, Eckstut and Kuhn)
7. Parte superior de una bóveda terminada de 11x14 pies (foto: cortesía de Archivo Guastavino-Collins – Avery Architectural and Fine Arts Library, Universidad de Columbia)
8. Ensayo de resistencia al fuego (foto: cortesía de Archivo Guastavino-Collins – Avery Architectural and Fine Arts Library, Universidad de Columbia)

Justo después del incendio, el propietario del Oyster Bar encargó que se determinara si las bóvedas afectadas por el fuego ofrecían garantías de seguridad, a fin de que se pudieran realizar las tareas de limpieza y reparación inmediatamente sin que los trabajadores corrieran ningún tipo de riesgo. Lo primero que se hizo fue percutir con una maceta acrílica todas las rasillas vidriadas de acabado para comprobar si estaban sueltas. Esta técnica se había empleado unos diez años antes en el techo de la Sala de Registro de Ellis Island. Este procedimiento permitió identificar áreas enteras donde el revestimiento estaba suelto, así como algunas rasillas aisladas insuficientemente adheridas. Estas piezas se retiraron inmediatamente (fig. 6).

Sin embargo, cuando se retiraba una de estas rasillas aisladas mal adheridas, todas las piezas colindantes se desestabilizaban y presentaban menor adherencia de la inicial en un segundo sondeo de percusión. Las rasillas de revestimiento habían conformado por tanto una bóveda independiente de una capa cuyo comportamiento como cáscara estructural se veía merocado al interferir en su continuidad, debilitándose el conjunto. Consecuentemente, se creyó que lo más prudente era retirar todas las piezas de revestimiento de las zonas más dañadas.

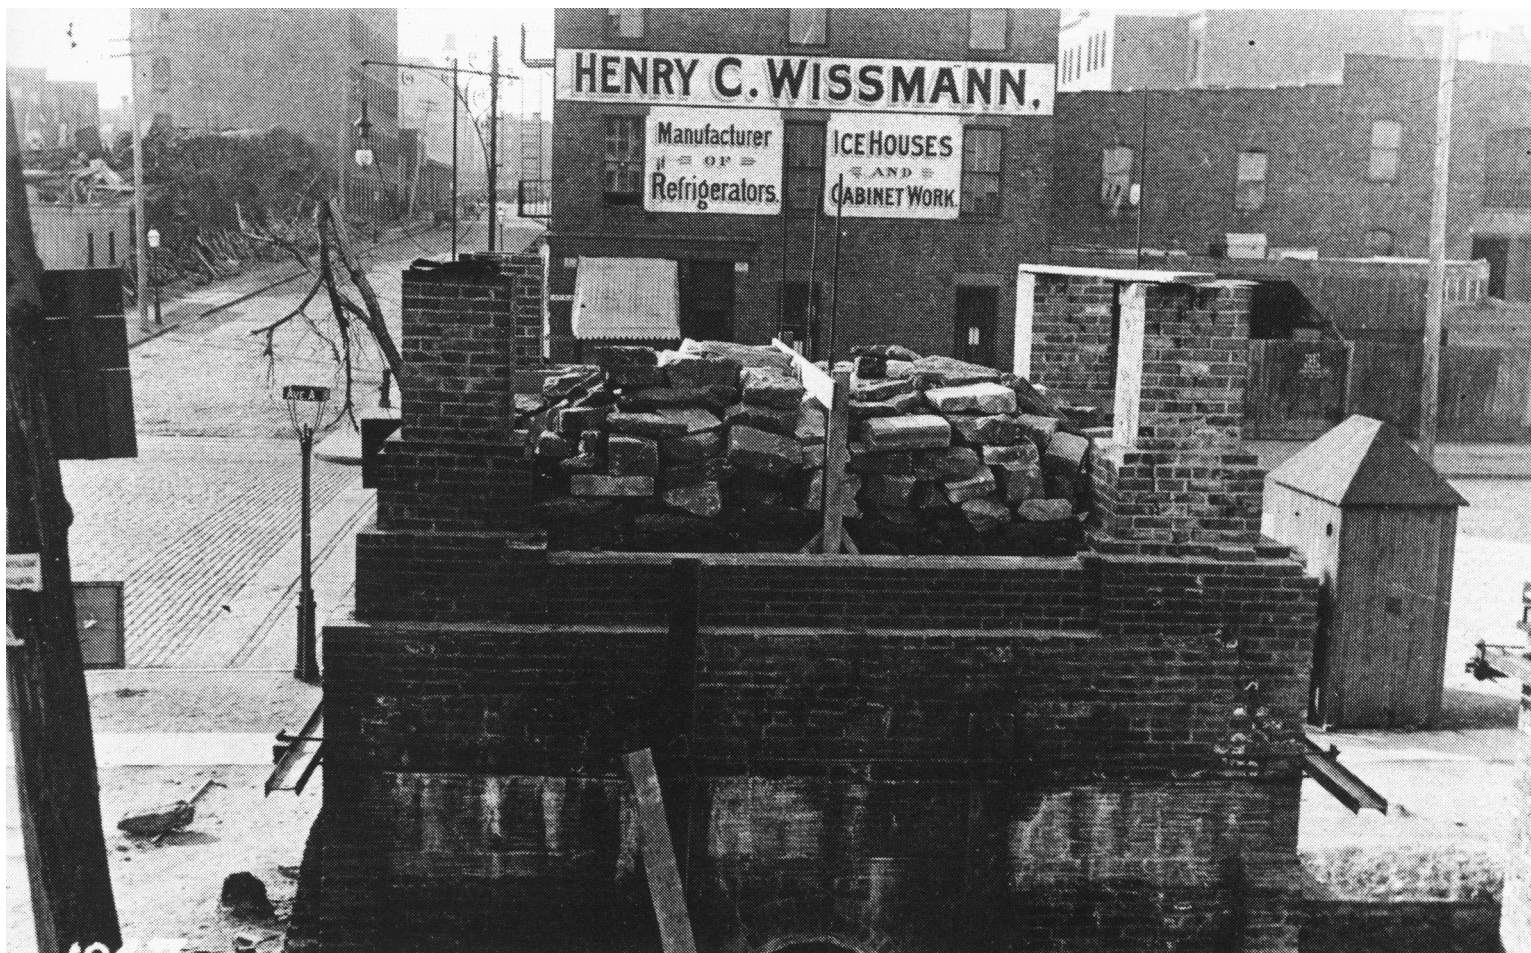
10

10. Prueba de carga completa de una bóveda después del ensayo de resistencia al fuego (foto: cortesía de Archivo Guastavino-Collins – Avery Architectural and Fine Arts Library, Universidad de Columbia)

dentro de un rango aceptable. De hecho, bajo la carga de  $3.000 \text{ kg/m}^2$ , el aumento de la flecha resultó en  $4,95 \text{ mm}$  o  $1/677$  de la luz, un valor realmente bajo que indica la extraordinaria rigidez del sistema.
