## La restauración de los Baños del Almirante de Valencia

Concha Camps García\*  
Julián Esteban Chaparria\*\*

**El proceso de restauraciones contradictorias seguido desde hace décadas en los Baños del Almirante se ha recondicionado finalmente en los últimos años en los que, partiendo de una realidad compleja, se ha llevado a cabo una metódica puesta en valor, asumiendo decisiones comprometidas, cuyos criterios se hacen explícitos en el presente artículo. Estas últimas investigaciones sobre los Baños del Almirante han aportado datos inéditos, como su origen cristiano medieval que desmiente la cronología islámica tradicionalmente establecida.**

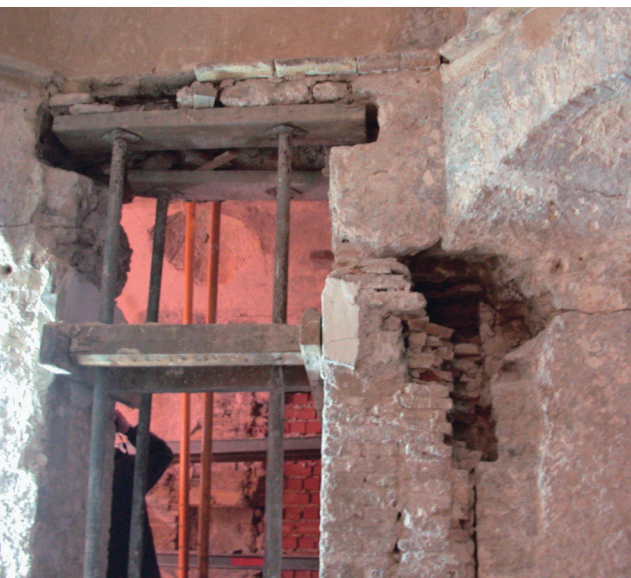
11

11. Refacciones de jambas y elevación de dinteles sufridas por las fábricas a lo largo de los años, entre la sala templada y la sala caliente

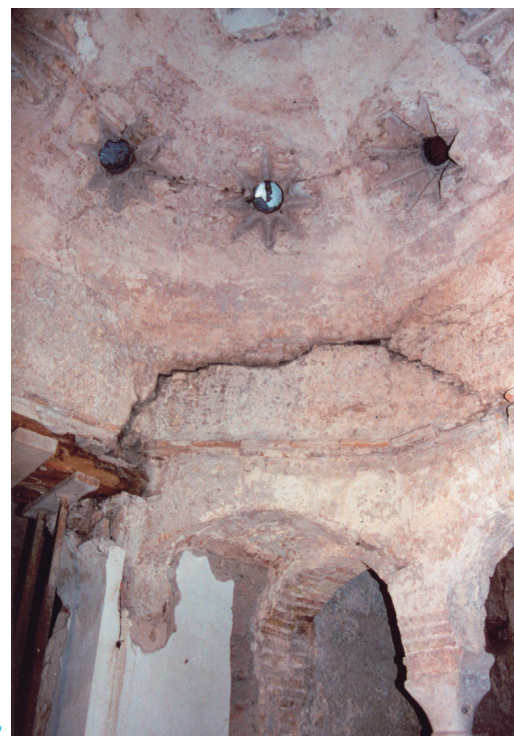
12

12. Patologías existentes en la bóveda y muros de la sala templada

En segundo lugar era notable la heterogeneidad y estado de conservación de las fábricas existentes. En las salas húmedas, las aperturas, refacciones, grietas y lesiones profundas, tratamientos superficiales, etc. daban buena fe de una permanencia accidentada, pero al fin y al cabo pervivencia. Además, parte de la bóveda de la sala caliente faltaba y el sistema de lucernas se encontraba alterado y falto de la protección necesaria que impidiera la entrada de agua. Por otro lado, las medianeras recientemente construidas mostraban las rejillas de ventilación de los equipos de climatización, la falta de remate e incluso la voluntad inicial de realizar fábrica de ladrillo macizo con ligeras veladuras, soluciones que hoy desde la óptica de una intervención globalizadora no se encontraban justificadas. No obstante todo lo anteriormente expuesto, la potencia expresiva de la arquitectura que resta fragmentada y la historia y la vida que es capaz de transmitirnos es de tal alcance e intensidad, que la puesta en valor soportada sobre un método científico riguroso, unos criterios claros y explícitos, y una comunicación establecida sobre mensajes y técnicas adecuadas, se mostraba tan llena de posibilidades como fuéramos capaces de imaginar.

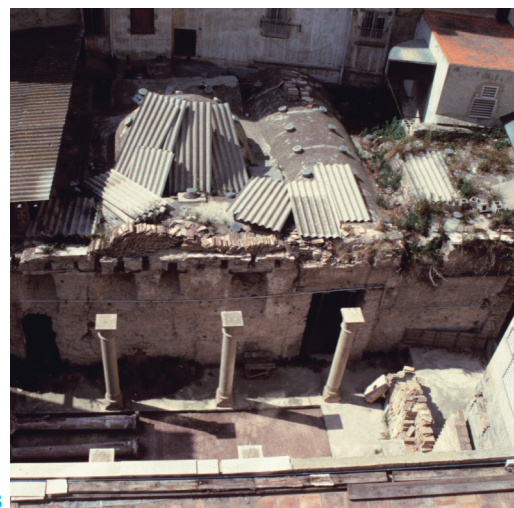
13

13. Vista del conjunto tras paralizarse los iniciales trabajos de intervención entre 1995 y 2000. Abajo el vacío del vestíbulo y en la parte superior el conjunto de las salas húmedas

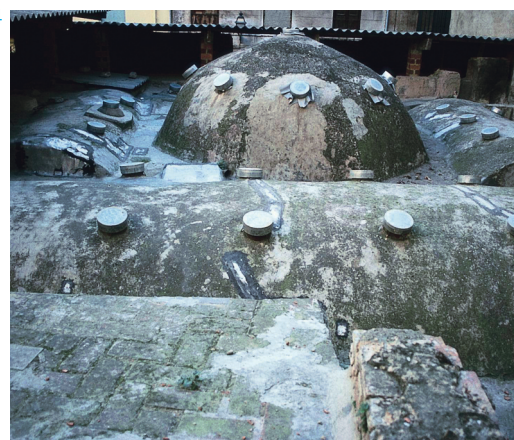
14

14. Detalle de las cubiertas, antes de la restauración, en el que se ve el cierre de chapa colocado en las lucernas

Se llevaron a cabo otras operaciones como la restauración de las lucernas de las bóvedas en forma de estrella, protegiéndolas por el exterior mediante piezas moldeadas de vidrio; la reposición del pavimento de ladrillo a su cota inicial, manteniendo e integrando *in situ* los escasos restos originales existentes en la sala fría; la reposición de los cerramientos dobles de madera entre las salas y la incorporación en ellas de instalaciones de iluminación, sonido y efectos especiales (como la colocación de un sistema de folio radiante bajo el pavimento de la sala caliente que permite elevar la temperatura del pavimento hasta 29°C), determinando su ubicación siempre por suelo o en lugares que no afectaran las fábricas originales, con una gestión única y centralizada, pero de gran flexibilidad

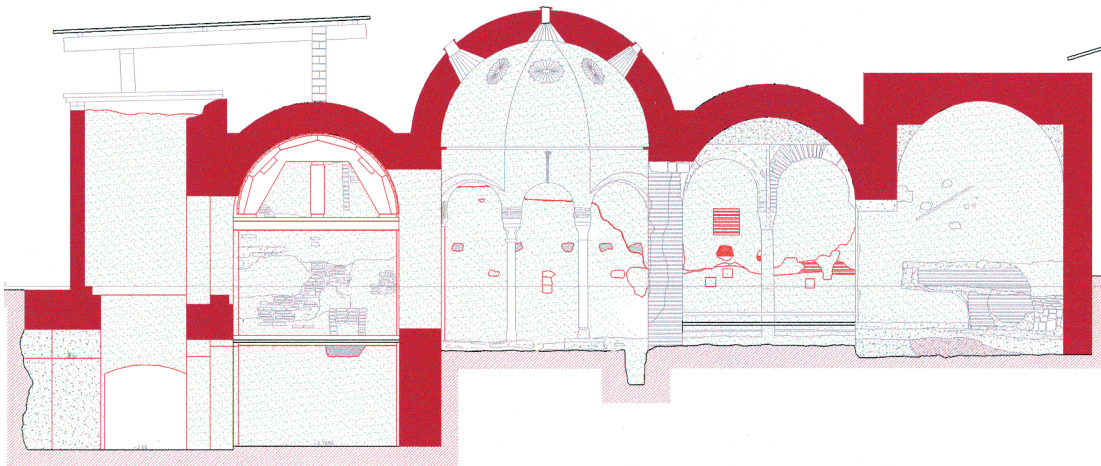
19

19. Sección transversal del estado anterior a la restauración de las salas. A la izquierda del dibujo la sala caliente, la más dañada, sin el *hipocaustum* inferior y con el vacío inmediato hasta la calle de los Baños del Almirante

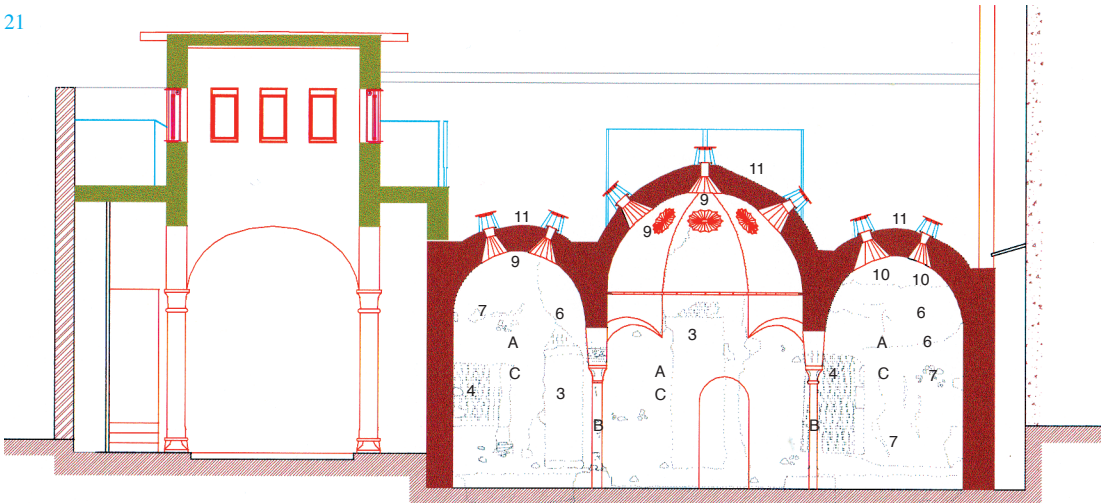
21

21. Sección de los baños por la sala templada y el nuevo vestíbulo, con indicación de los tratamientos a realizar en las fábricas históricas

1. Extracción de dintel de madera
2. Reconstrucción hueco acceso
3. Cegado de hueco existente con fábrica de ladrillo
4. Revestimiento con mortero mixto
5. Relleno de grietas con pasta de cal y esparto
6. Relleno de grietas mediante colado de pasta fluida de cal
7. Relleno de oquedades con mortero mixto de cal y cemento y/o escayola hasta el enrase con paramento existente
8. Recuperación costra superficial perdida con mortero de cal
9. Rearistado de lucernas con mortero mixto y/o mortero de reintegración (new stone)
10. Recomposición total de lucernas con mortero mixto
11. Protección exterior con costra de mortero visto, con acabado bruñido

- A. Limpieza general de paramentos con eliminación de revestimientos añadidos, cepillado de paredes dejando a vista la fábrica original
- B. Limpieza elementos de sillería
- C. Acabado final con lechada de cal (5 manos)
- D. Nueva ejecución arquería sala fría

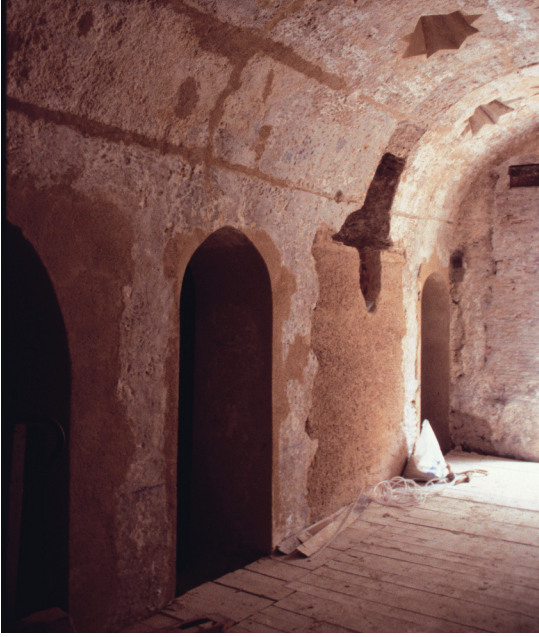
22

22. Paramento que separa la sala fría de las dependencias de letrinas y almacén, en pleno proceso de restauración. A la derecha se aprecia la huella en la pared y bóveda del doble arco eliminado que delimitaba la estancia norte
